# 海山一坑煤礦災變地點略圖

七十三年十二月五日海山一坑煤礦坑內發生爆炸災變後，本局除積極督導搶救工作外，同時組成五人專案小組，展開災後有關資料之蒐證工作，台灣省政府建設廳並奉 經濟部之指示，邀請內政部、經濟部、台灣省工礦檢查委員會、台灣電力公司、工業技術研究院能源及礦業研究所、中國礦冶工程學會、中華民國鑛業協進會、台灣省礦業產業工會聯合會、台灣省煤礦業同業公會、台灣省政府建設廳及本局等十一單位指派技術人員組成鑑定小組，由台北地方法院板橋分院檢察官及警政單位會同，旋於七十四年元月十一日、二十八日及二月四日等三次前往坑內災變現場實地勘察，並於二月十三日在礦場坑外進行相關試驗，又於三月二十日及十月十一日所舉開之災變原因檢討會中，對災變現場情形及原因作成結論，本件「海山一坑煤礦爆炸災變調查報告」乃以鑑定小組所作之鑑定報告及研討會結論為基礎及本局所蒐集之資料加以綜合撰擬而完成者。

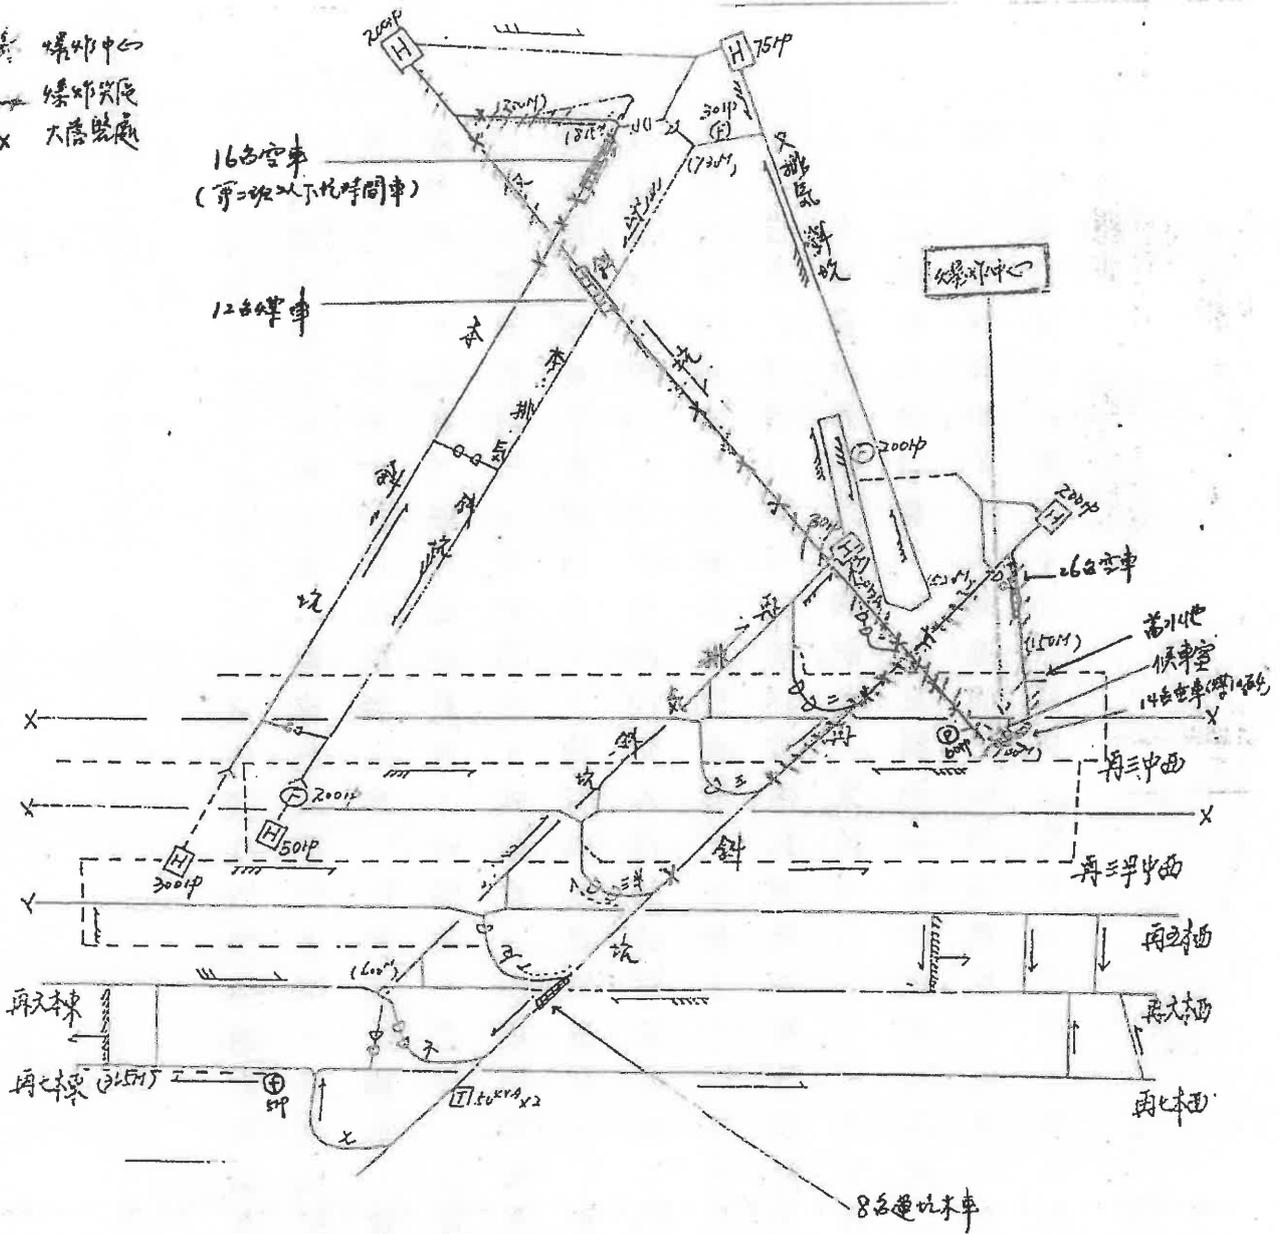
\* 爆炸中心  
 爆炸災區  
 x 大落災處

爆炸中心位置非屬於上述各該區域之範圍內，同時藉此引申，本次坑內爆炸之中心位置應在再斜坑三半片口以上之主要運搬坑道內。

2 就本斜坑底上方約五十公尺處有一砂扒被爆風吹襲向坑口方向飛揚而插入橫樑之襯木內，和再斜坑一片口上至又斜坑三半片口下之區域內有關爆炸後坑道支架及物件被爆風吹落之情形加以研判結果，爆炸中心位置應在又斜坑底連絡平巷口大落磐區至又斜坑底上三十公尺之範圍內。

3 又斜坑底連絡平巷口內三十二公尺之區域內盡被落磐所覆蓋，經清理完竣後勘察結果發現，該平巷口內之支架於第十五對與第十六對之間呈反方向傾倒，同時其附近之第七台與第八台煤車門亦受外力作用，而呈反方向位移，據此研判爆炸中之中心位置可能在第十五、十六兩對支架間之第七、第八兩煤車間。
