煤 山 煤 礦 災 變 調 查 報 告

台 灣 省 礦 務 局

# 礦場災變調查報告

| 災變發生時間 | 民國七十三年七月十日十二時四十分 | 災變報告時間 | 七月十日十二時三十分 | 起火場所 | 又斜坑右二片壓風機房 |

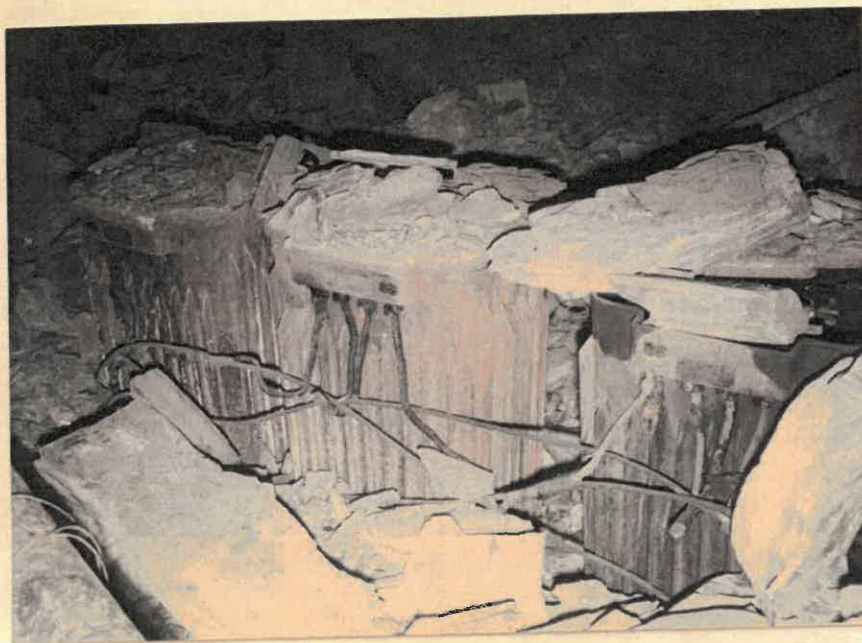
照片一 40 KVA 變壓器組

台，其覆蓋掀開 $\frac{1}{2}$ ，箱內絕緣油之顏色漆黑，線圈之絕緣紙已炭化，另二台變壓器覆蓋完整未掀開，箱內絕緣油澄清呈黃綠色，線圈之絕緣紙未被炭化。（如照片一—四）

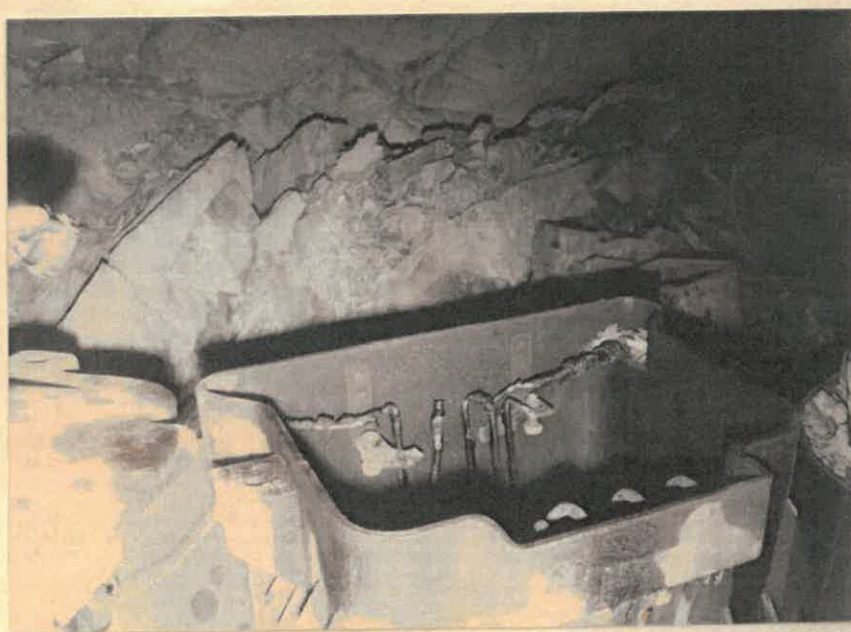
供應 50HP 電動機電源之三台 40KV A 變壓器最外側一台，由於電動機電源側二條電線斷續性之短路電弧，使其負載電流劇增，線圈溫度昇高，器箱內之絕緣油沸騰，線圈層與層間之絕緣紙燃燒逐漸炭化，終極造成一次線圈層間短路（引起坑外 3300V 保護開關跳脫而停電），其短路之火花點燃絕緣油起火燃燒。

照片二 最外側一台（一次側焚燒情形）

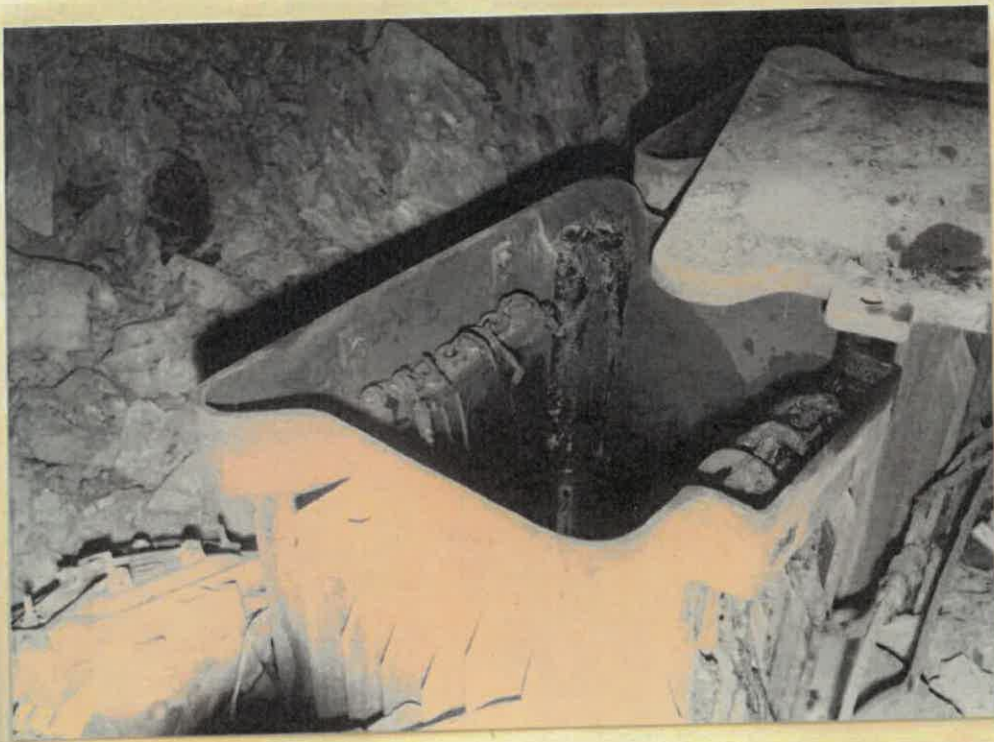
照片三 變壓器組中間一台  
(一次側烘烤情形)

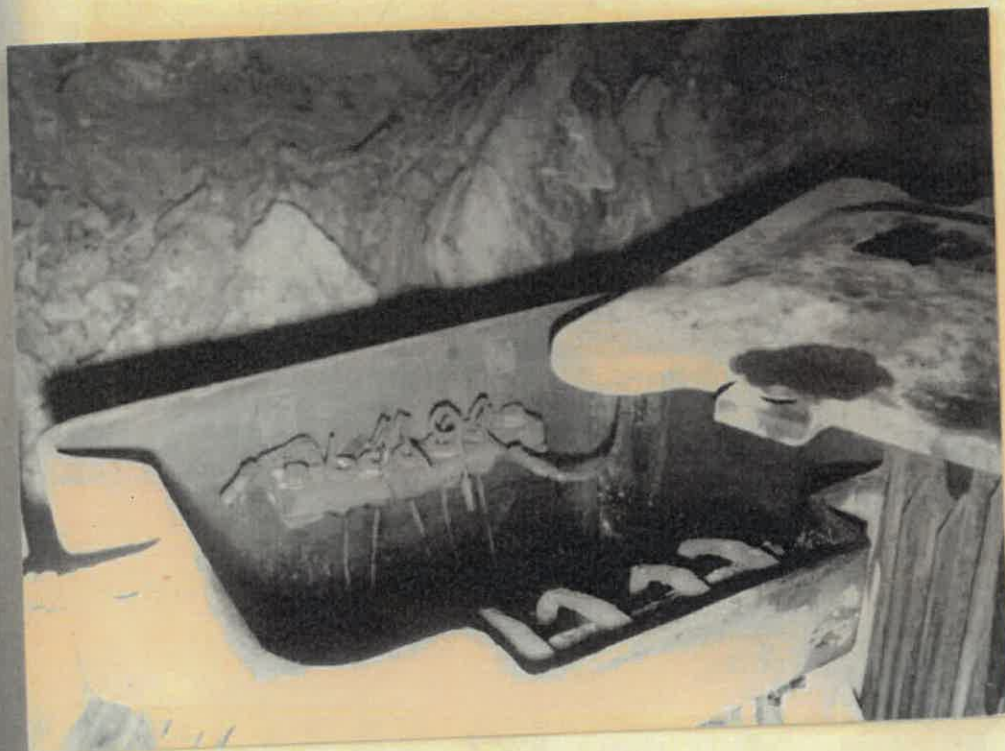
照片四 變壓器組最內測一台  
(烘烤情形)

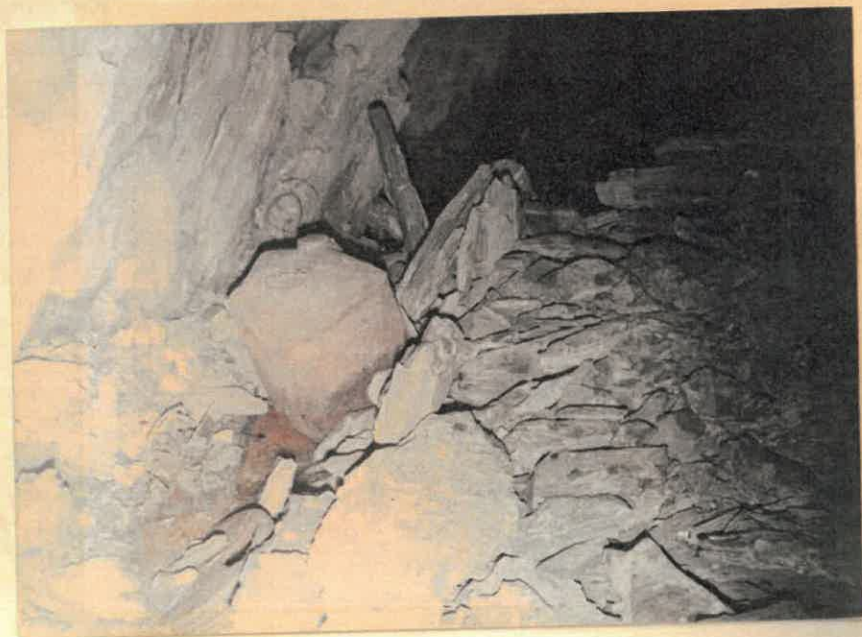
照片五 機油油桶

7. 距三通 9.20 M 處有一盛機油之油桶，蓋子旋緊，箱桶受熱膨脹在其側方爆裂一小孔，油箱內已無機油。（如照片五）

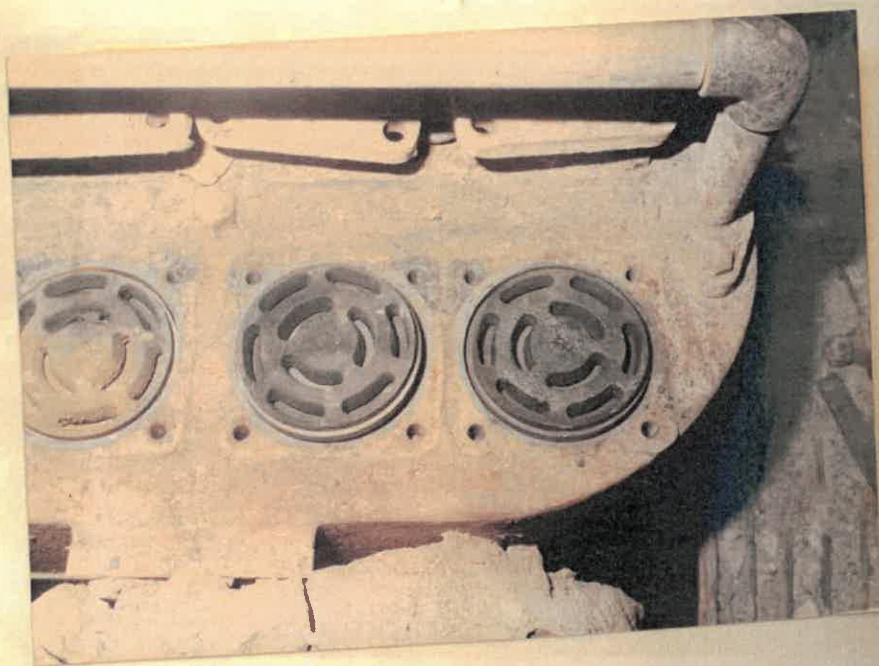
照片六 100HP 壓風機排氣閥

8. 100HP 及二台 50HP 壓風機，其排氣閥皆完整，動作正常。（如照片六、七、八）。

壓為 220V 之 50HP 壓風機，其排氣閥經檢視皆完整無缺，閥片之密合狀況亦佳，故由上述兩項故障，造成排氣溫度上昇

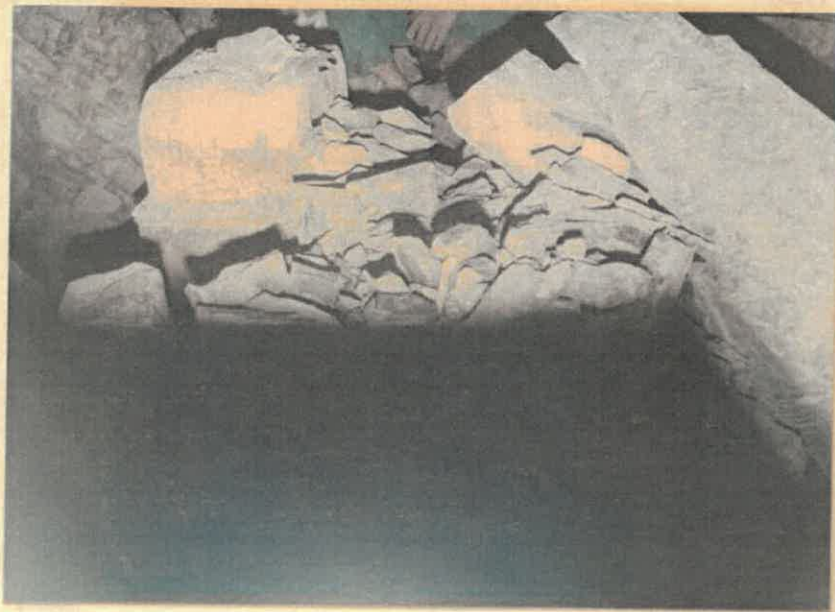
照片九 100HP 壓風機油控制開關 (O.C.S.)

9. 供電電壓為 3300V 之 100HP 壓風機之油控制開關（O.C.S.）及 50HP 壓風機及供電電壓為 220V 之 50HP 壓風機之油控制開

關，其操作柄皆停滯在「切」之位置，三台控制開關之電氣線路全焚毀。（照片九、十、十一）。

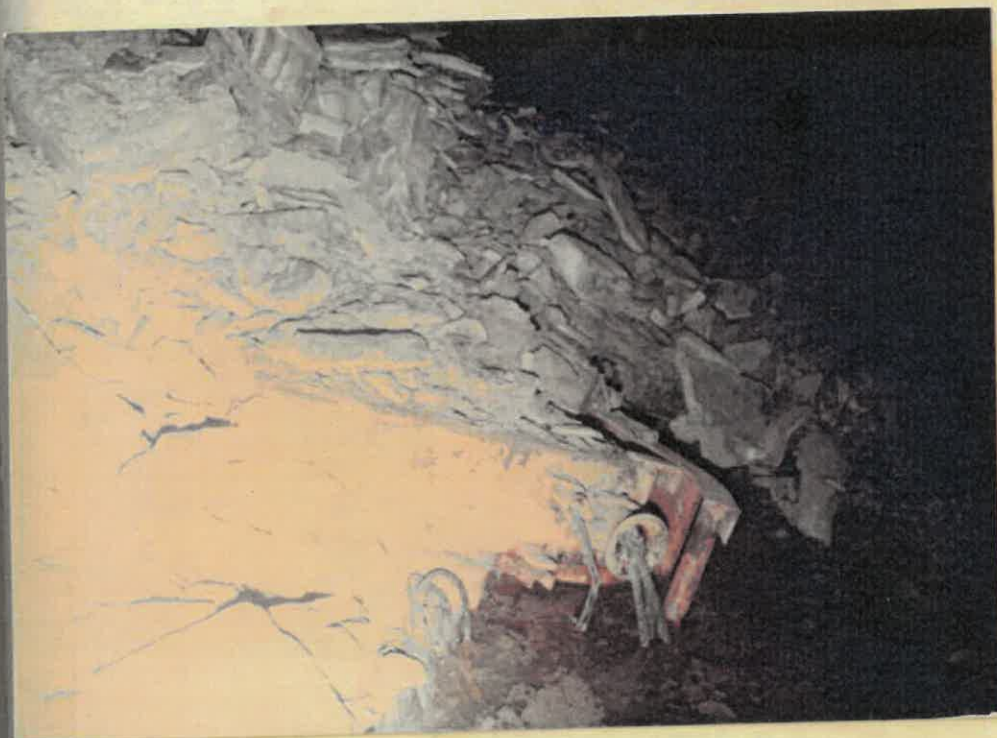
照片十二 30HP 補助扇風機之防爆開關 (EX.S)

14. 距三通 7.30 M 巷道左側設有木排風斜坑 30HP 輔助扇風機之防

爆型開關一具（如照片十二）。

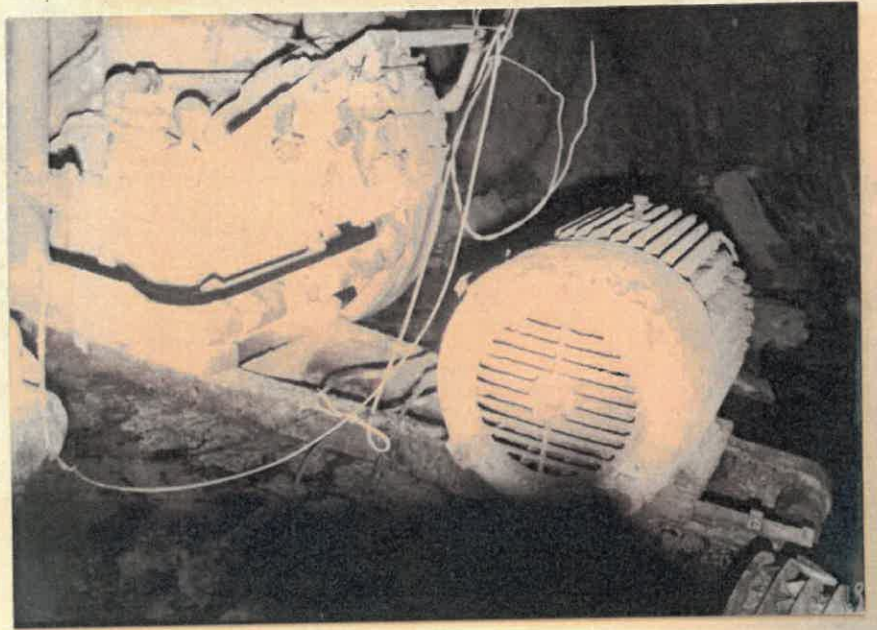
11. 220V 7.50 HP 電動機其電源端之引接線（38 mm<sup>2</sup> P.V.C. 電線），在距入線匣約 30 cm 處二條電線有短路所產生銅熔焊之痕跡。（照片十三—十八）。

照片十三 220V 50HP 壓風機之電動機之引接線  
(浸於水中情形)

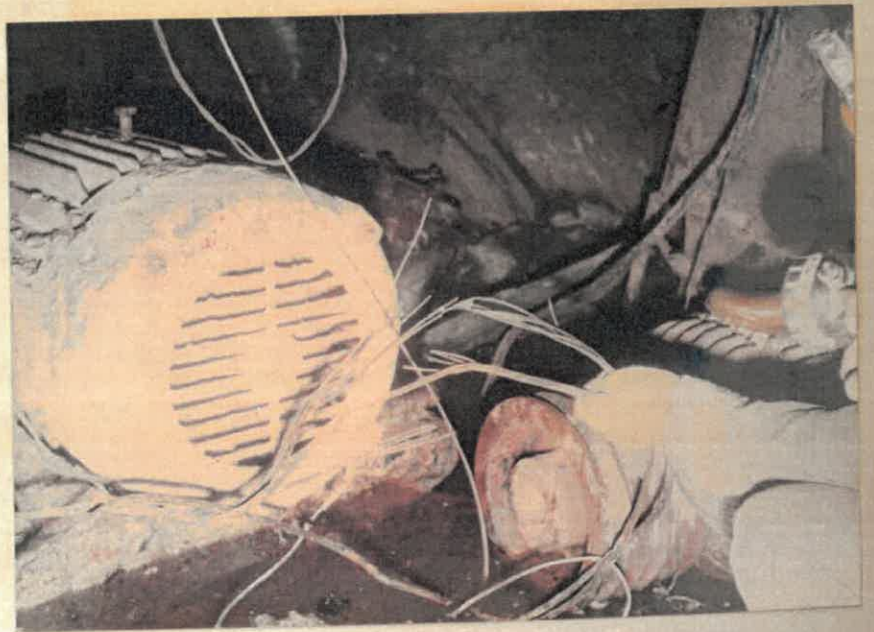
50HP 電動機其電源端之 38 mm<sup>2</sup> 引接線在距入線匣約 30 cm 處有銅熔解之痕跡（經採樣送能礦所電子顯微攝影證實）（如圖十五—十八）經推斷可能係二條電線之外表絕緣被覆被外物擊傷，發生連續性之電弧所造成。

至擊傷電線之外物經詳查現場情況，除石塊之外並無其他可疑物，且以已往煤礦場發生類似實例研判，以頂磐落下之石塊最爲可能。

照片十四 220V 50HP 壓風機之電動機之引接線  
(短路電弧所造成之斷線情形)

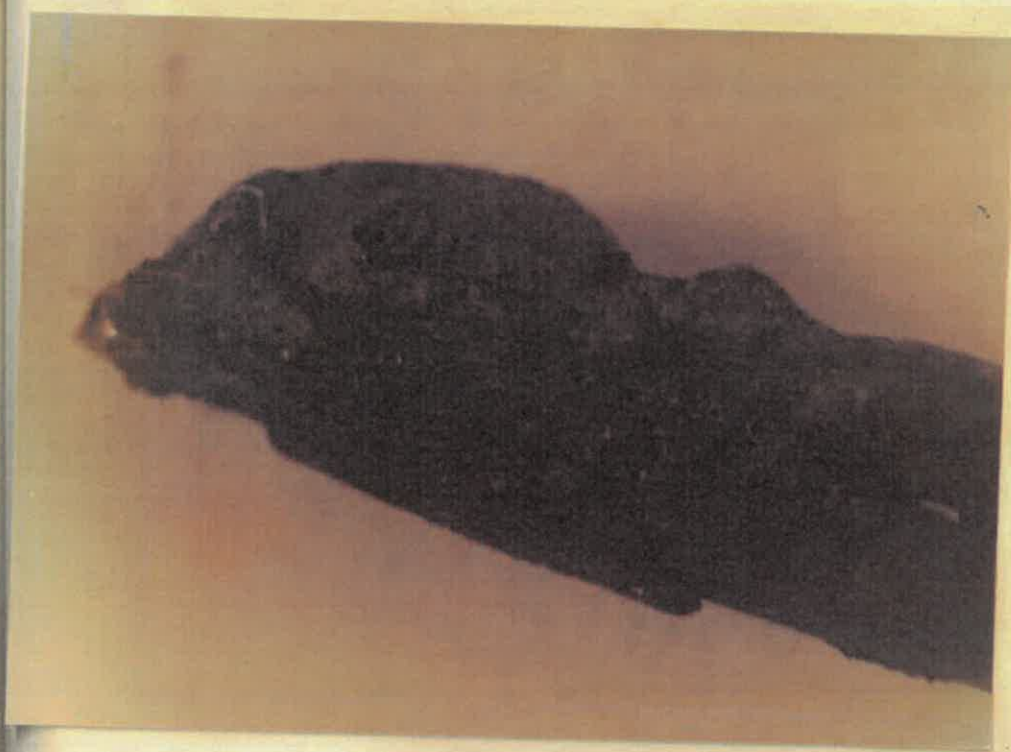
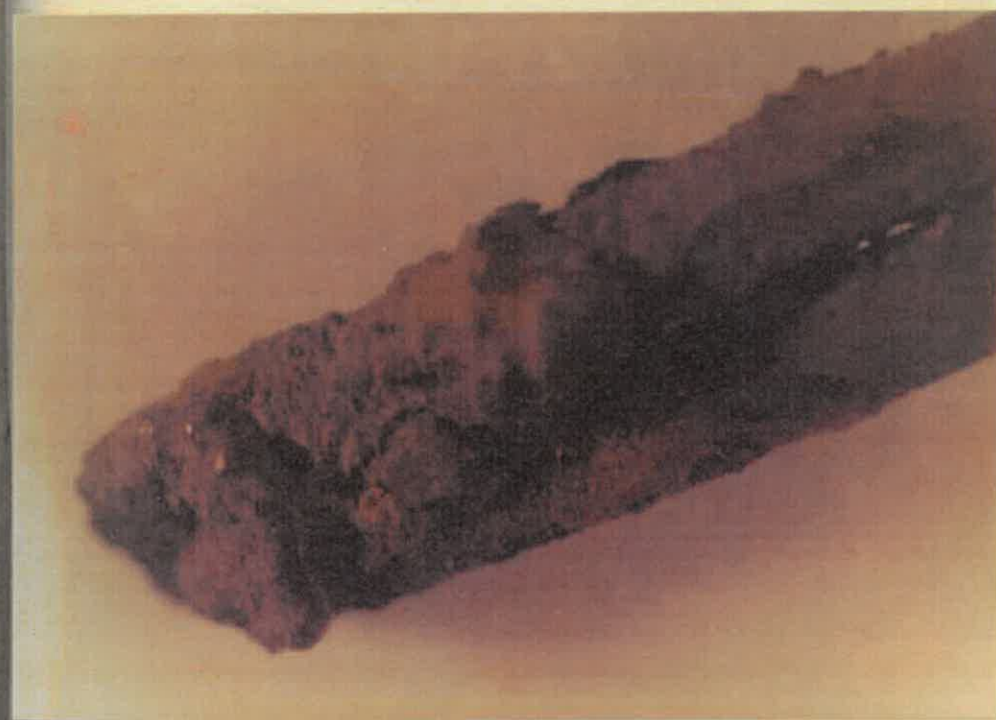
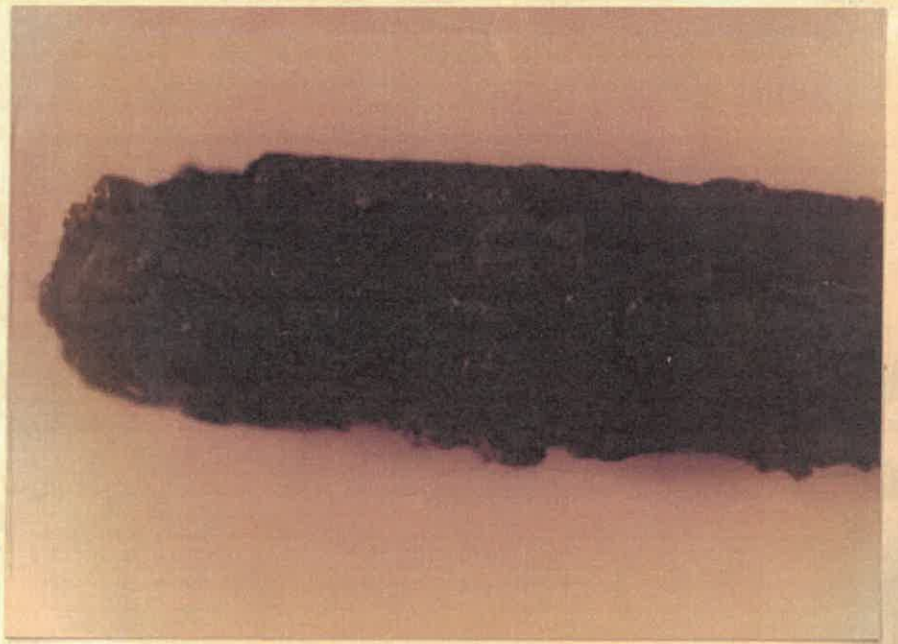
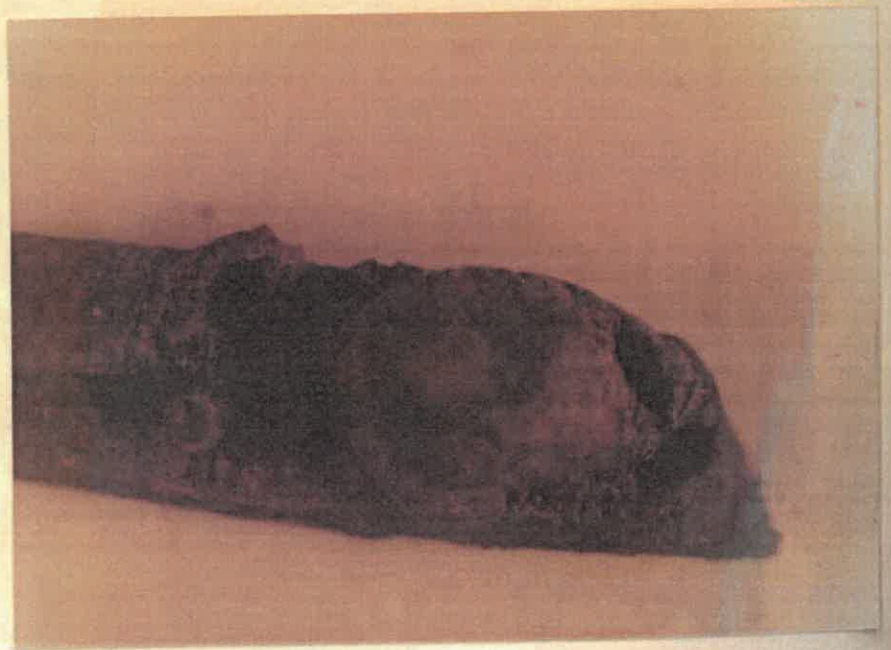
照片十五 引接線斷處電子顯微

照片十六 引接線斷線處電子顯微

照片十七 引接線斷線處電子顯微

照片十八 引接線斷線處電子顯微

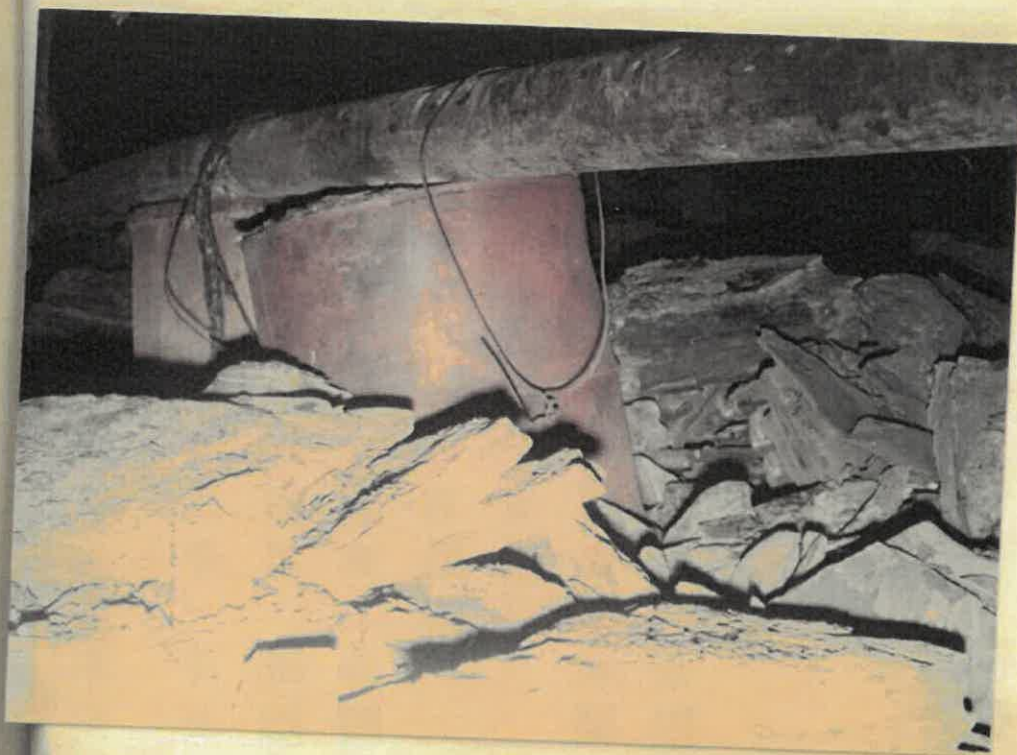
照片十九 水 桶

12. 距三通約 7.20 M 處并排設置兩只水桶，每只容量 200 加侖，水桶下方敷設 1 型膠管，管路已毀於火災，桶內已無存水，該兩水桶係回收壓風機冷却水之用。（如照片十九）。
