海山一坑煤礦爆炸災變調查報告

台灣省礦務局

礦場災變調查報告

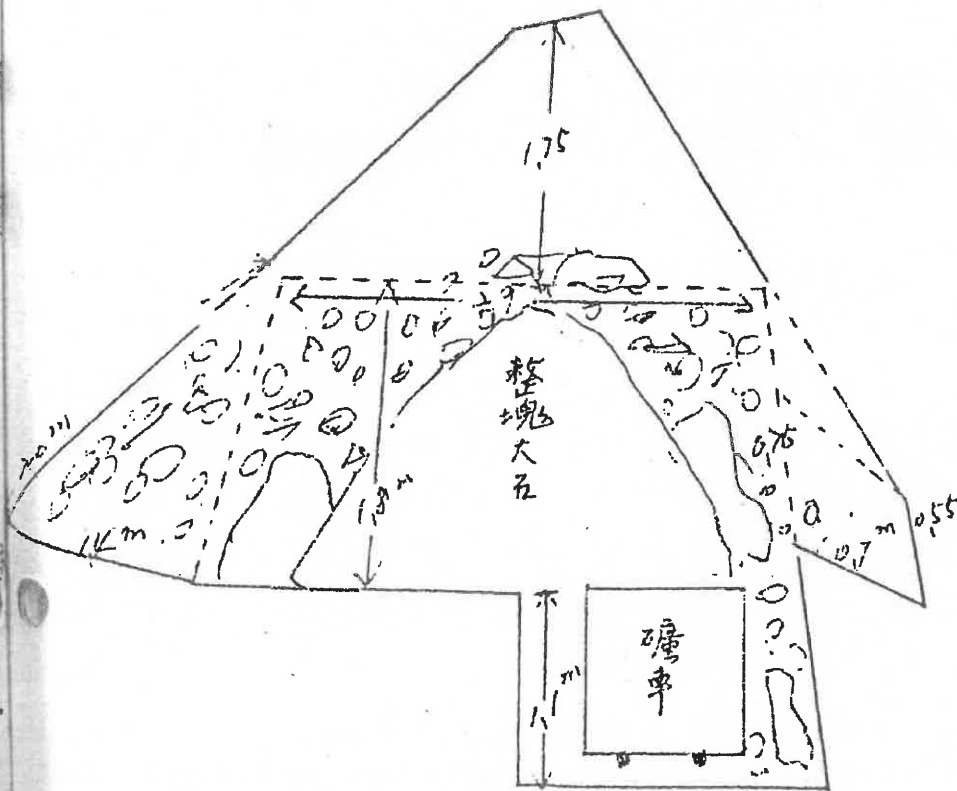
附片一.

② 斜坑底連絡平巷內之三十二公尺範圍內全綫發生嚴重落磐，其中自巷口處十三公尺至十八公尺間之落磐情形，根據現場詳細觀察結果應爲兩側岩磐先行破碎後再造成中間巨大磐石掉落（如照片十三及附件（一））。

又自坑底連絡平巷口內十三公尺至十八公尺  
間之落岩情形示意圖(剖面)

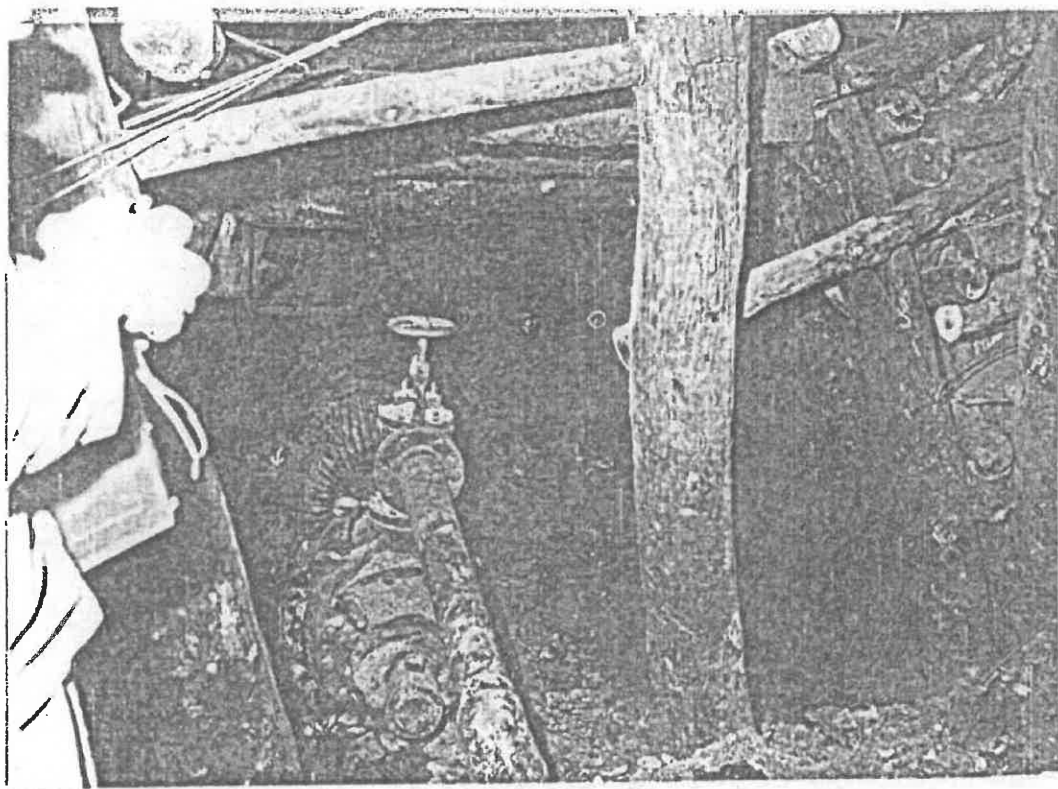
3 又斜坑底連絡平巷口上按裝六〇馬力抽水機一台，以22<sup>mm<sup>2</sup></sup>高壓（三、三〇〇V）電纜銜接主電纜供電使用，該抽水機本身及所配屬之電纜和開關器均無短路過熱及熔蝕痕跡，災後經供電後即可恢復使用（如照片一—四）。

(一). 又斜坑 60HP 抽水機房 (清理後)

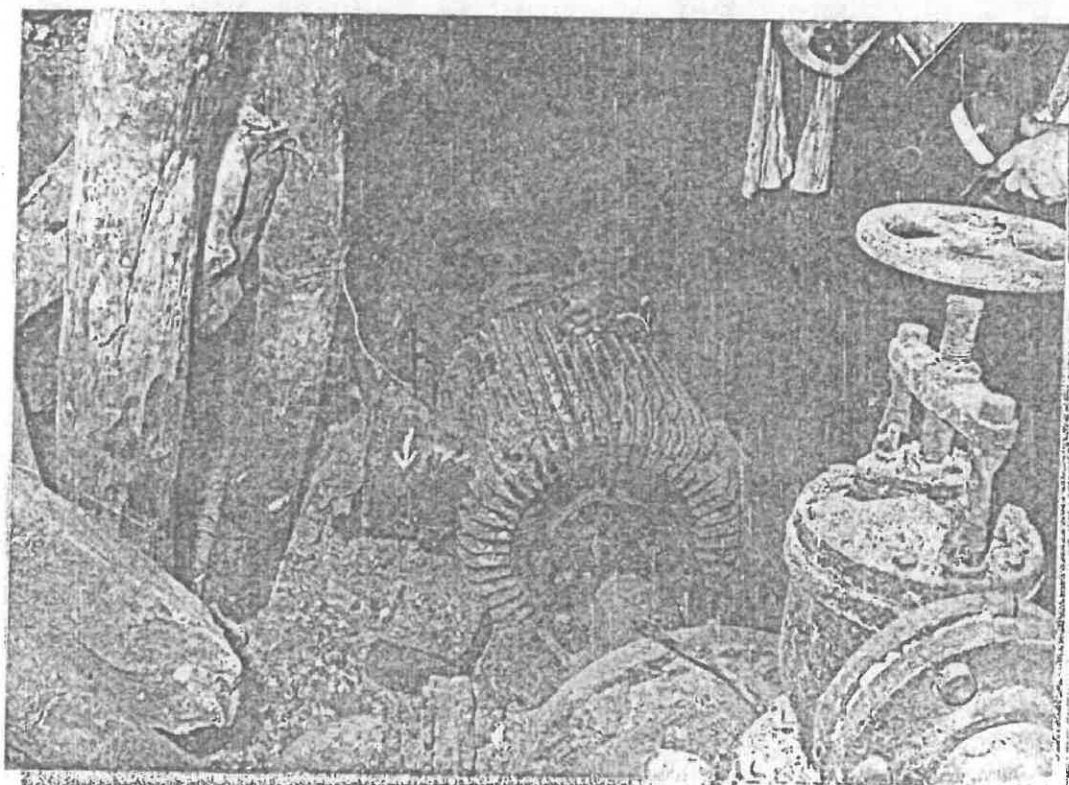
(二). 又斜坑 60HP 抽水機房內馬達部份

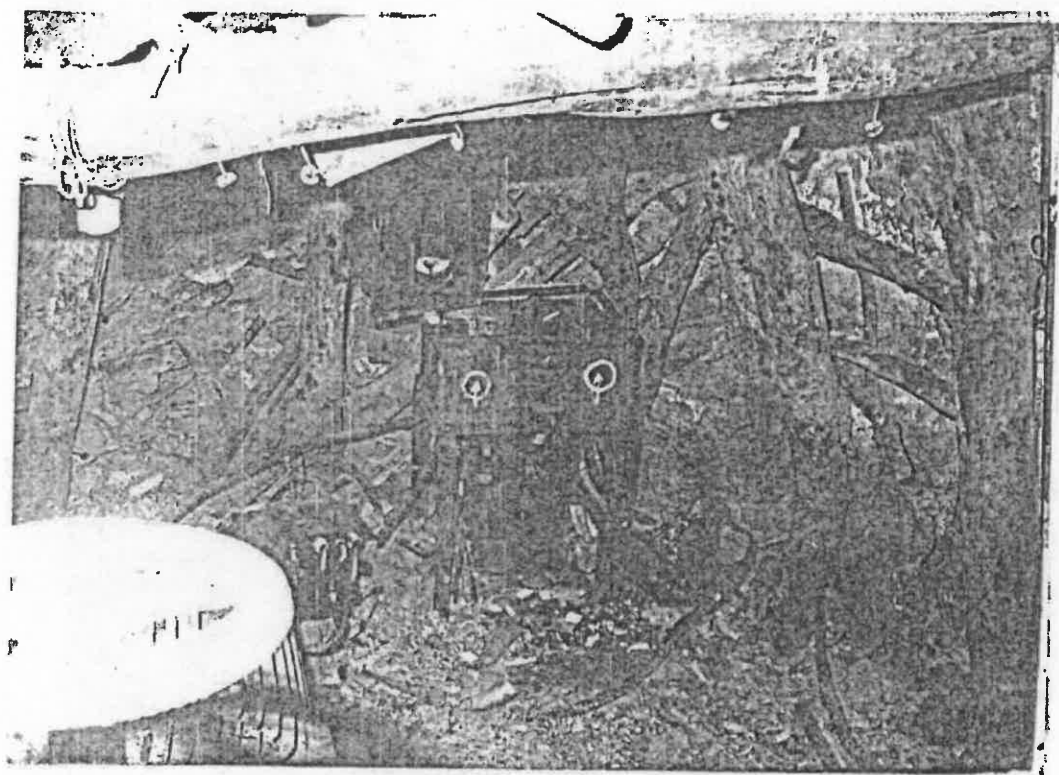
(3) 又斜坑底六十馬力抽水機用油開關、配電函、馬達及電纜經檢查、測量亦無短路故障、過熱燒損發生電弧之痕跡。

(三). 又斜坑 60P抽水機房內配電室

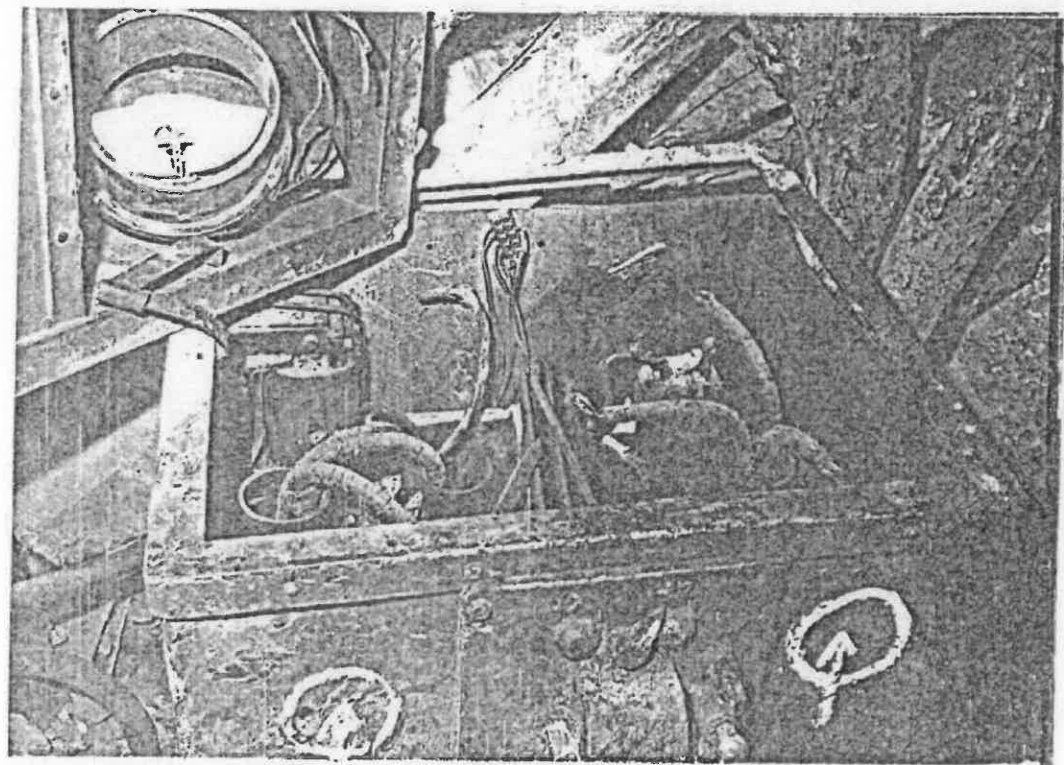
(四). 又斜坑 60P抽水機房內配電室內部情形

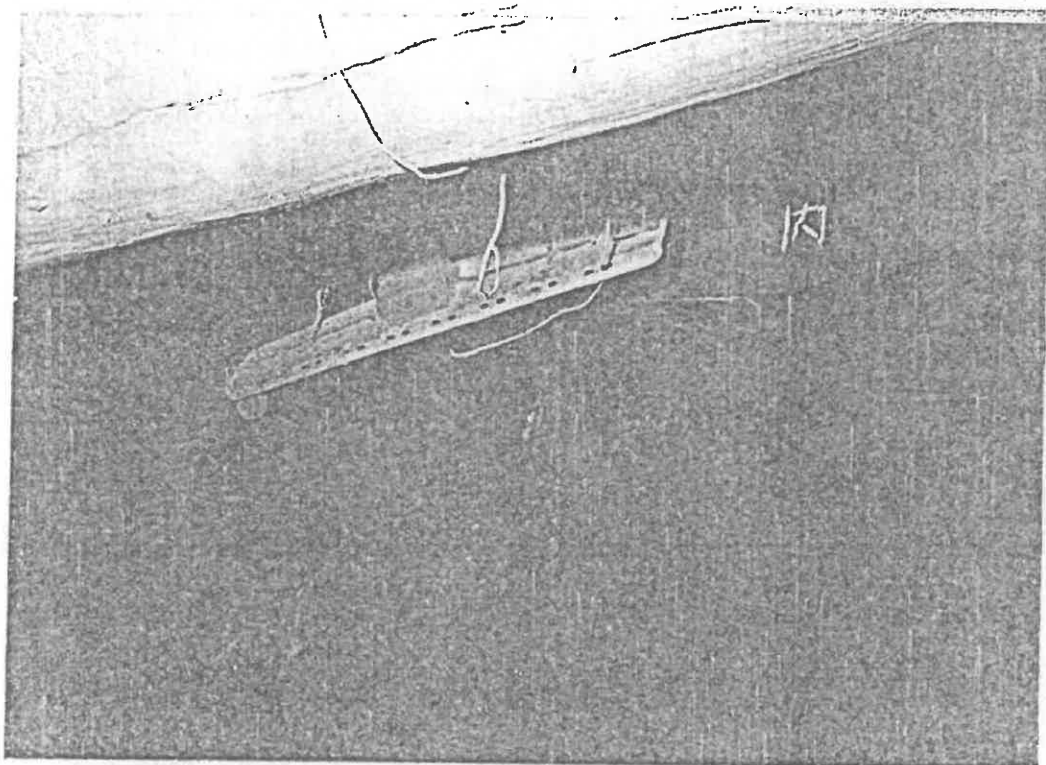
4 又斜坑底連絡平巷全長一五五公尺，計裝六盞日光燈（20W），供照明之用，其所配屬之5.5<sup>mm<sup>2</sup></sup>低壓電纜經詳細檢查結果，仍保持完好，未發現有過熱、短路及熔蝕現象，日光燈燈管已破裂

，只剩外殼，災後均於現場尋獲（如照片五）。

(2) 該連絡平巷共有 20 W 日光灯六盞，災後灯管已破裂，所留外殼均經尋獲，該日光灯係低溫、低壓照明器，無肇致 830°C 以上高溫之可能，同時鑒於點灯器之電接點係真空密封於玻璃管中，再置放於型膠罩內，安定器亦置放於鐵罩內，應無過熱引致電弧外逸之可能。

(五). 又斜坑連絡平巷之日光灯

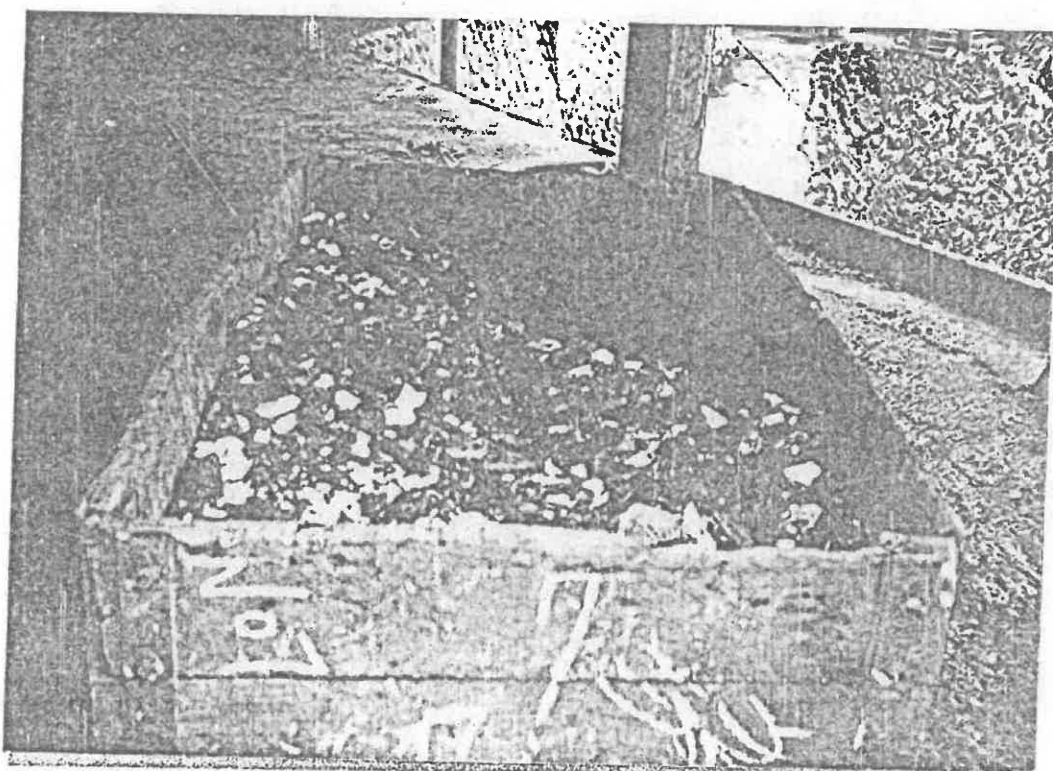
(2) 斜坑底連絡平巷重車綫計停放重車十四台，其中十台係煤車（另四台爲石車），車內煤屑受到爆風吹襲，致失煤亦達十二公分左右，各該失煤後之煤車，其車面上均保持一適度之平面或傾斜面，唯獨第七台煤車，其車面却形成一長七十公分、寬深各五十公分之凹陷一處，形狀有異常態，且車箱內板有燻黑痕跡，疑似經外力加以造成者（如照片六）。

(六). 又斜坑連絡平巷第七車車南煤面陷下之情形

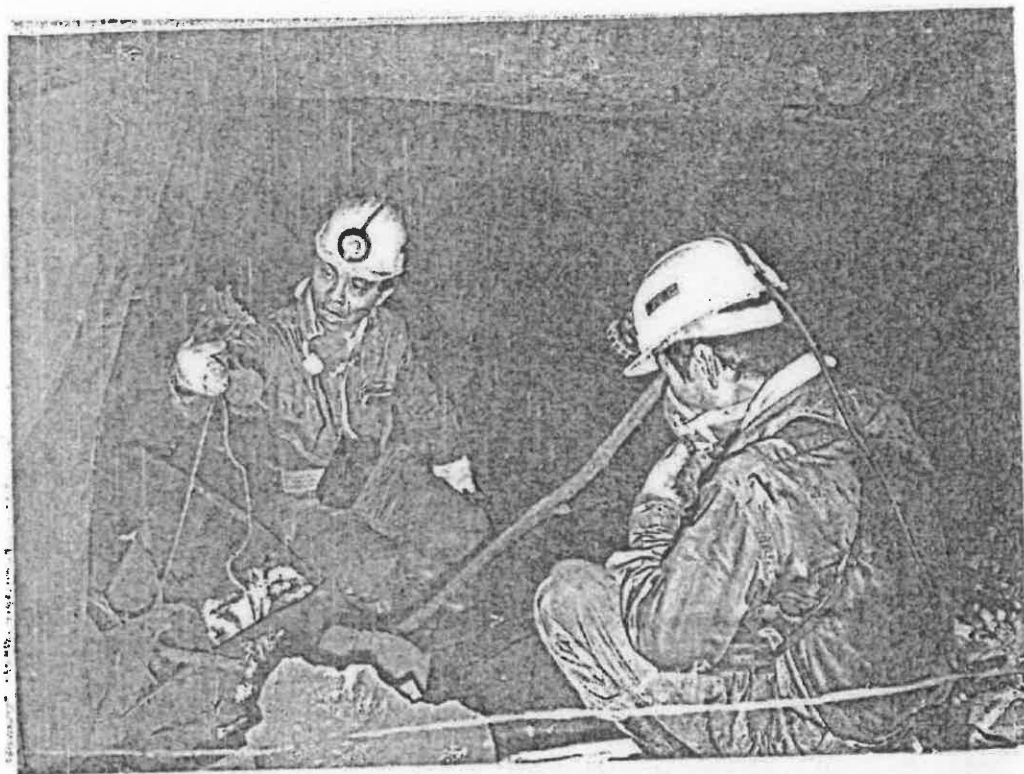
5 又斜坑底連絡平巷口內十四公尺之坑道左側壁，闕有候車室一處，門口裝設電話機一具，災後該電話機外殼已破裂不堪，唯殼內電綫綫路並無發生短路及過熱痕跡（如照片七）。

(七). 又斜坑候車室內電話損壞情形

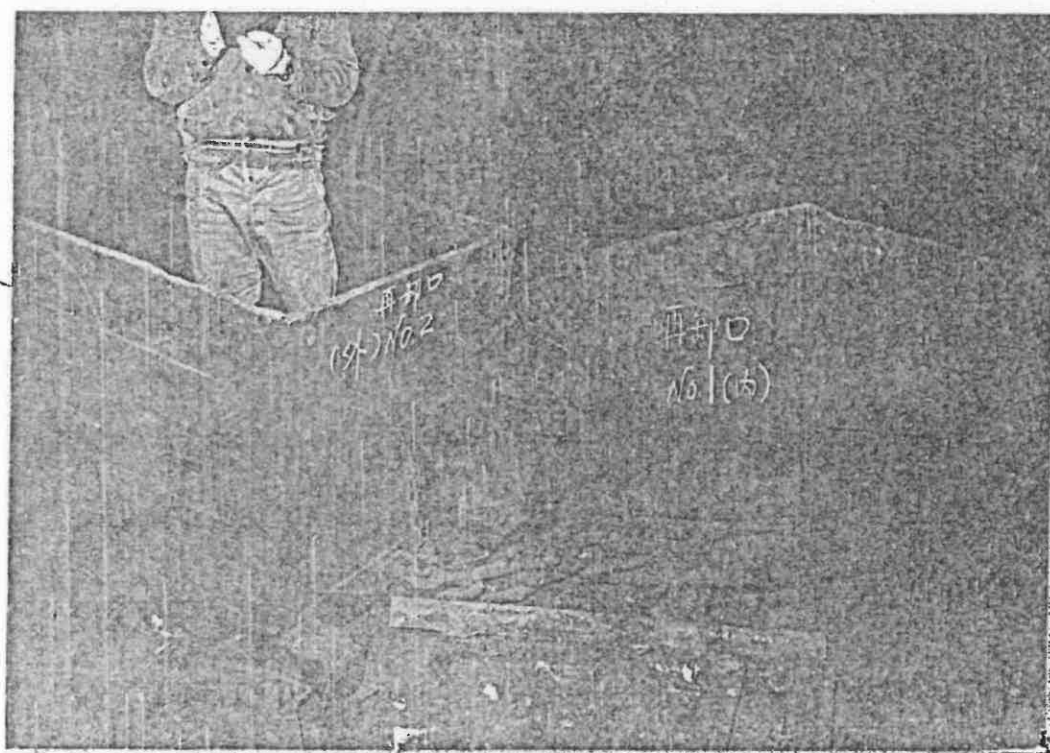
(4) 停放於連絡平巷輕車綫之二十六台空車，相互間之連結器未脫落，災後由於受到爆風吹襲，造成整列空車向內側方向擠撞，其中第一台空車，由平巷被擠入再斜坑口（如照片八、九）後面空車之擠撞情形以第十五台至第十七台爲最嚴重。

(八). 又斜坑連絡平巷空車受暴風吹襲情形

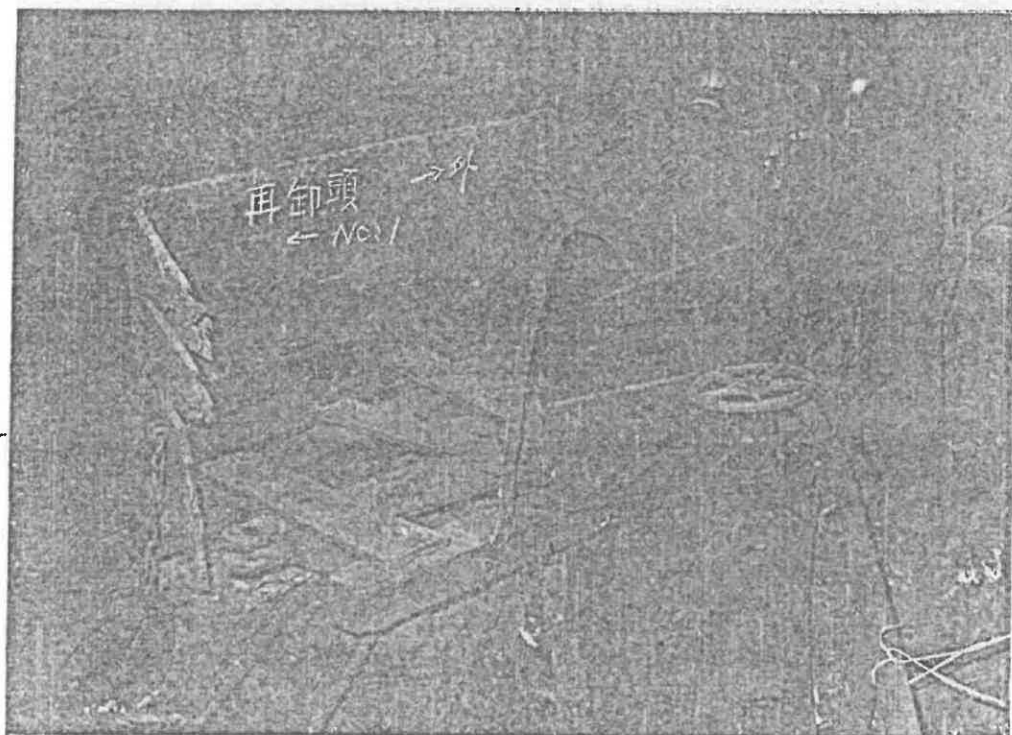
(九) 又斜坑速修平空車(第一部)受暴風吹向再斜坑情形

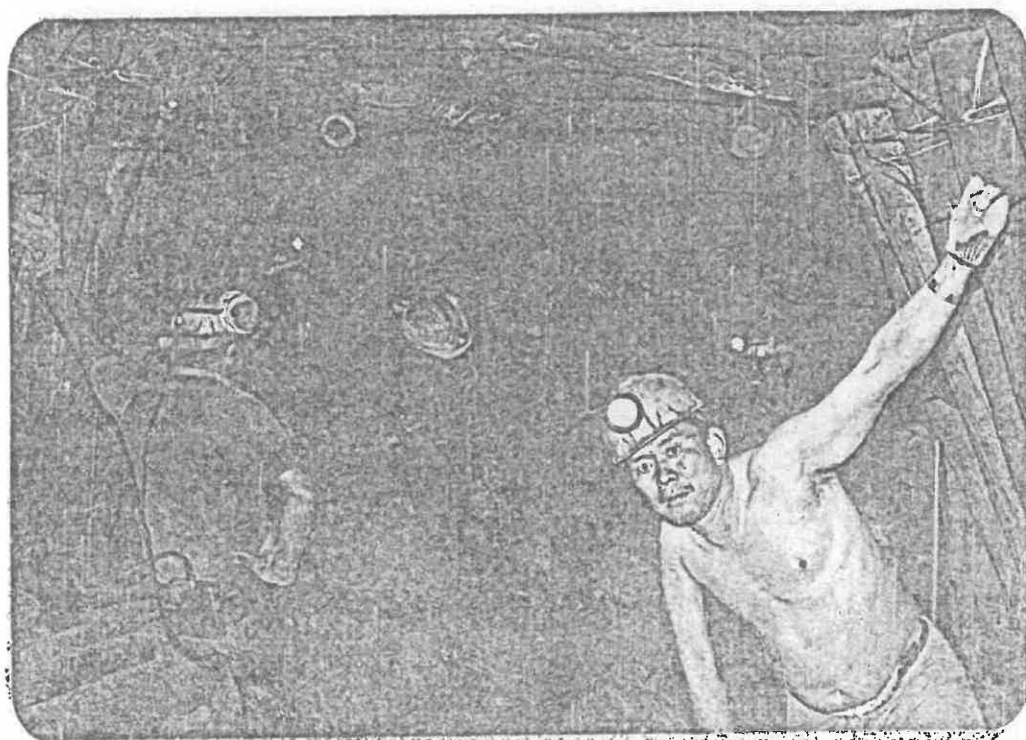
① 五片口至五片口以下、六片口下以及七片口上之落磐範圍，其長度分別為二十四公尺、九公尺和五十公尺，其中以七片口上之落磐區域內部份高落達十公尺左右為最高。

② 五片口下及七片口上兩處落磐區有部份完全密塞，人員無法通行，嗣經搶修人員沿坑道側以小規格坑道優先貫通，

(十) 本斜坑五化附近大落盤情形

俾便通風流入深部，該落磐區於本（七十四）年元月二十日始修復完成，恢復通車（如照片十）。

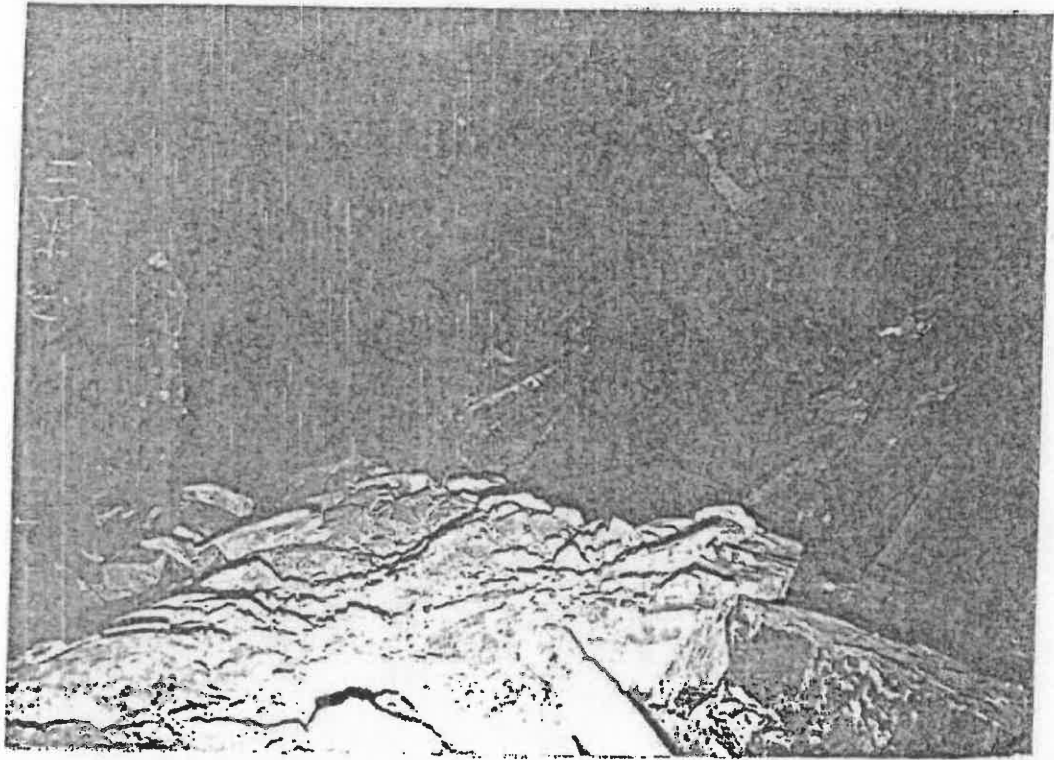
① 自斜坑口下之四〇〇公尺範圍內計發生落磐四處，落磐區之長度分別爲十公尺、三公尺、四公尺及八公尺。三片口下一處長十公尺。三半片口下至斜坑底計五處，其長度分別爲五公尺、三公尺、十公尺及六公尺（如照片十一、十二）。

(十一) 又斜吃三半吨口落盤情形

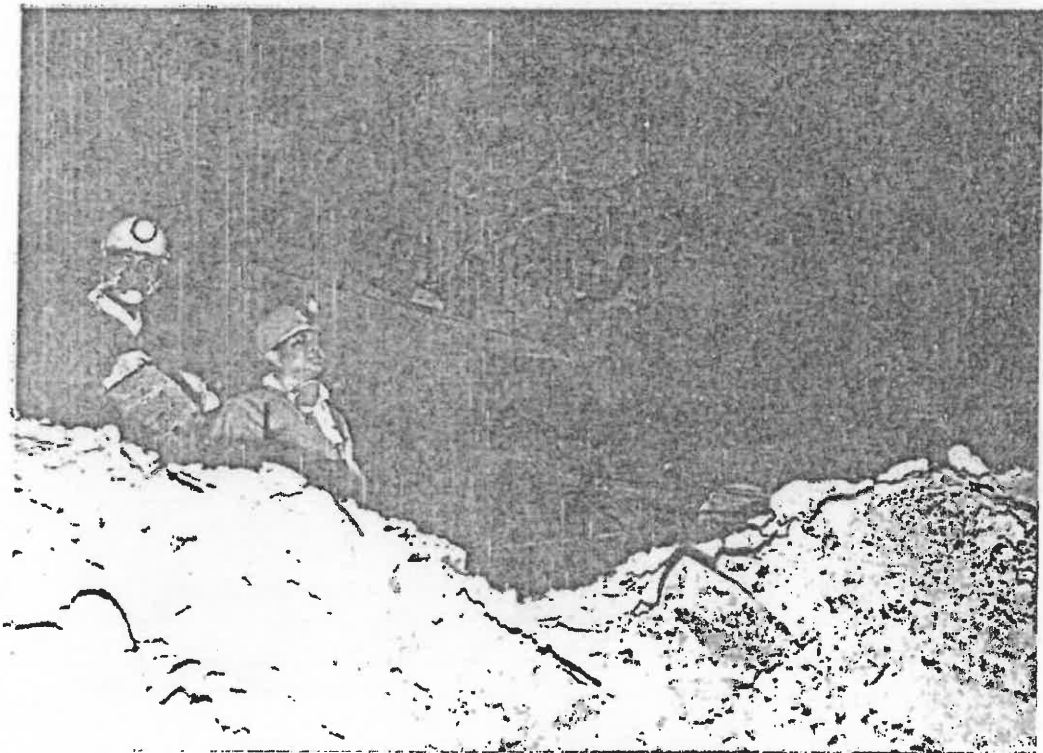
(十二) 又斜吃三串吨以下落盤情形

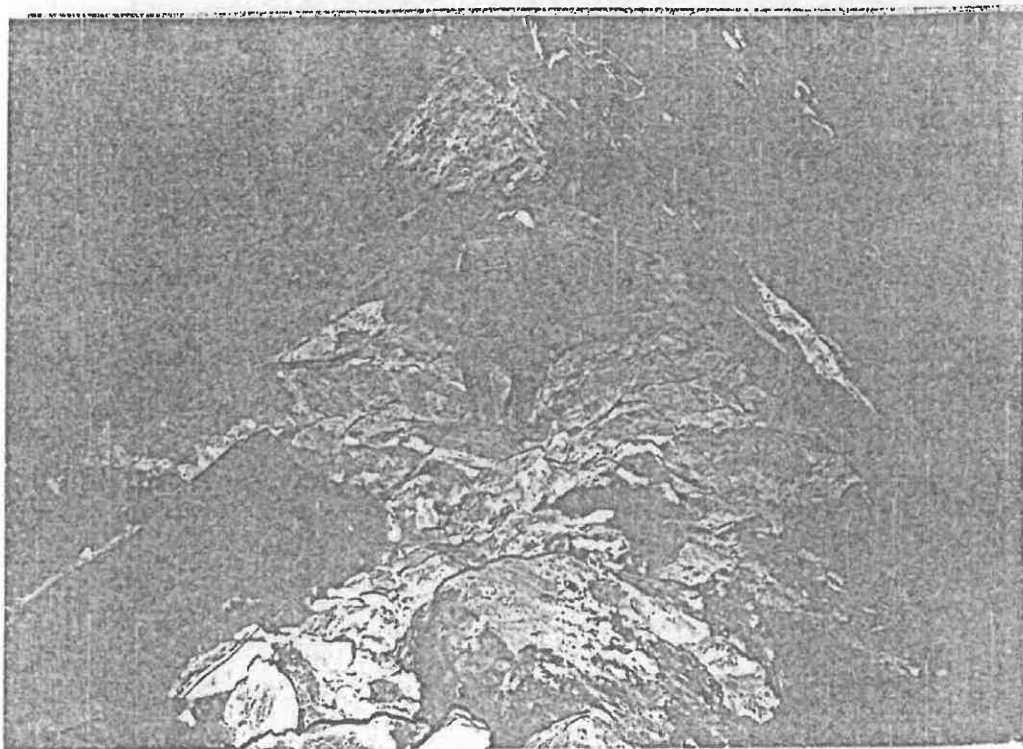
(十) 又斜吃連絡干巷大落盤情形

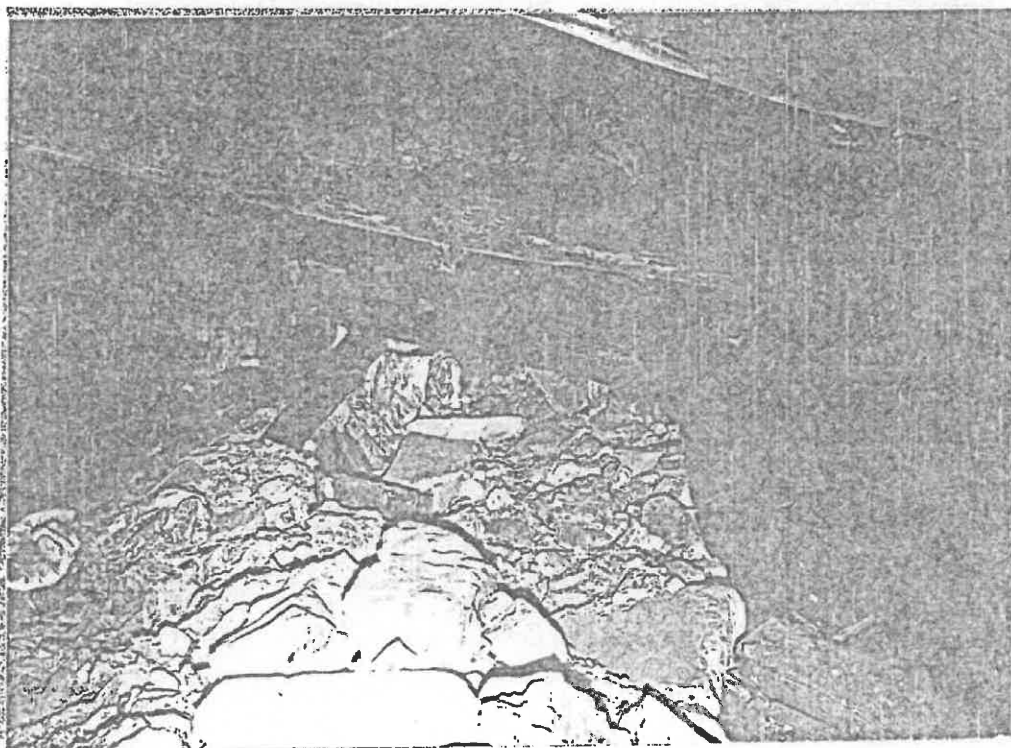
一片口下至三半片口下之範圍內計發生落磐達八處之多，由於落磐後之磐石大部份呈破碎狀，因此堆積後造成坑道嚴重

堵塞現象，致使搶救人員無法通行（如照片十四、十六）。

(十一) 再斜吃一吃下落盤情形

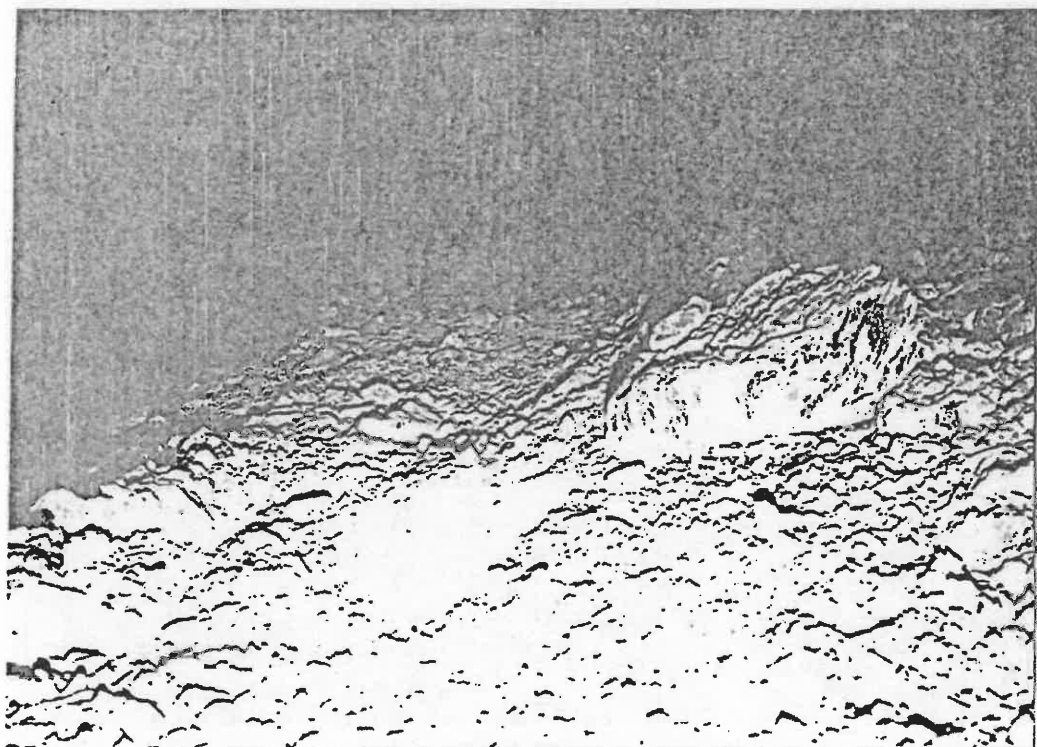
(五) 再斜挖三皮下落盤情形

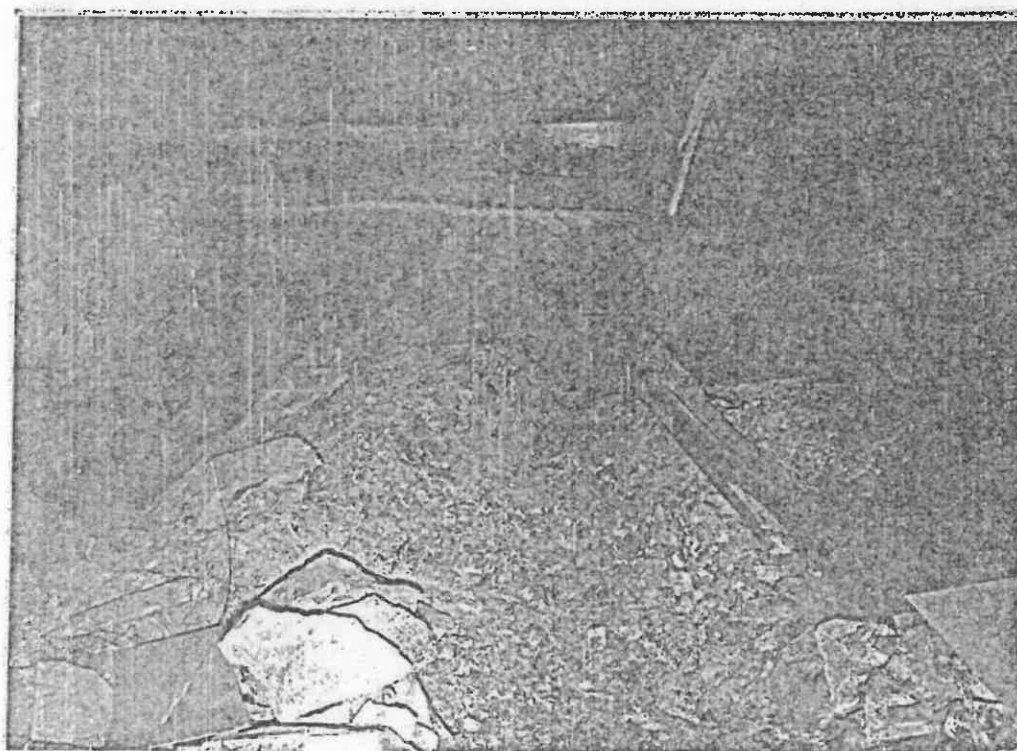
(六) 再斜挖三皮下落盤情形

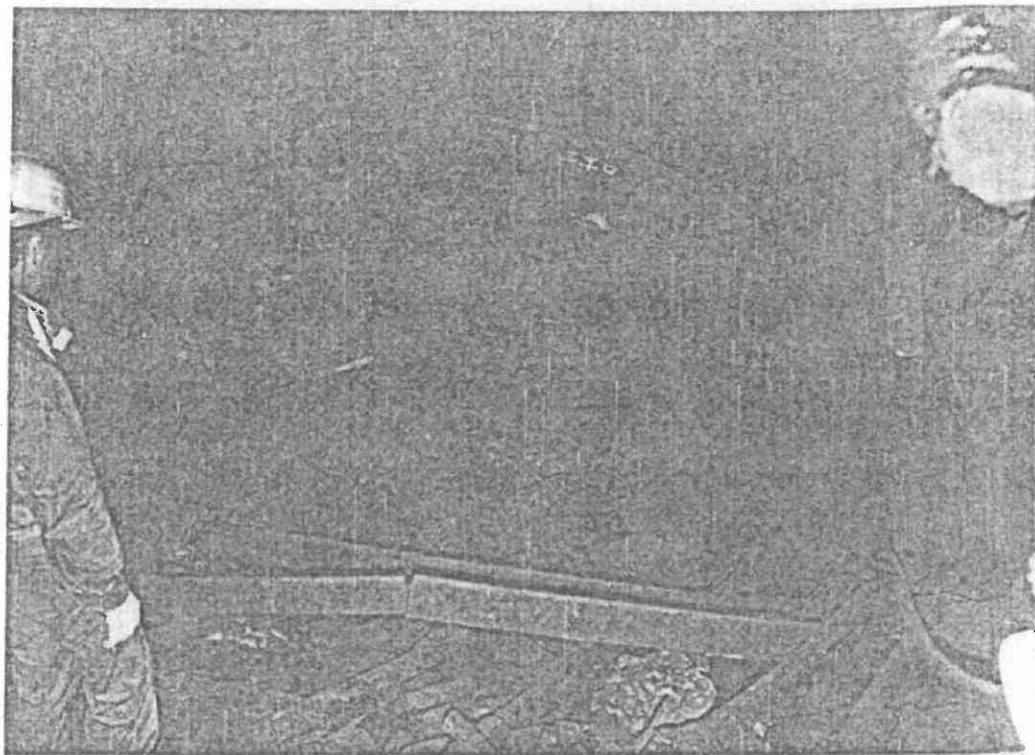
4. 距又斜坑底約三〇公尺之斜坑道上，計有十對拱型鐵架受到爆風吹襲悉數向坑口方向傾倒，而該斜坑底連絡平巷口內三十四公尺處拱型鐵樑一支却被爆風往內吹落達六公尺之遠，同時再斜坑一片口下之支架往斜坑底方向傾落，跡象亦至為明顯（如照片十七、廿二）。

(七) 又斜坑三米处附近拱型铁架向上倾斜之情形

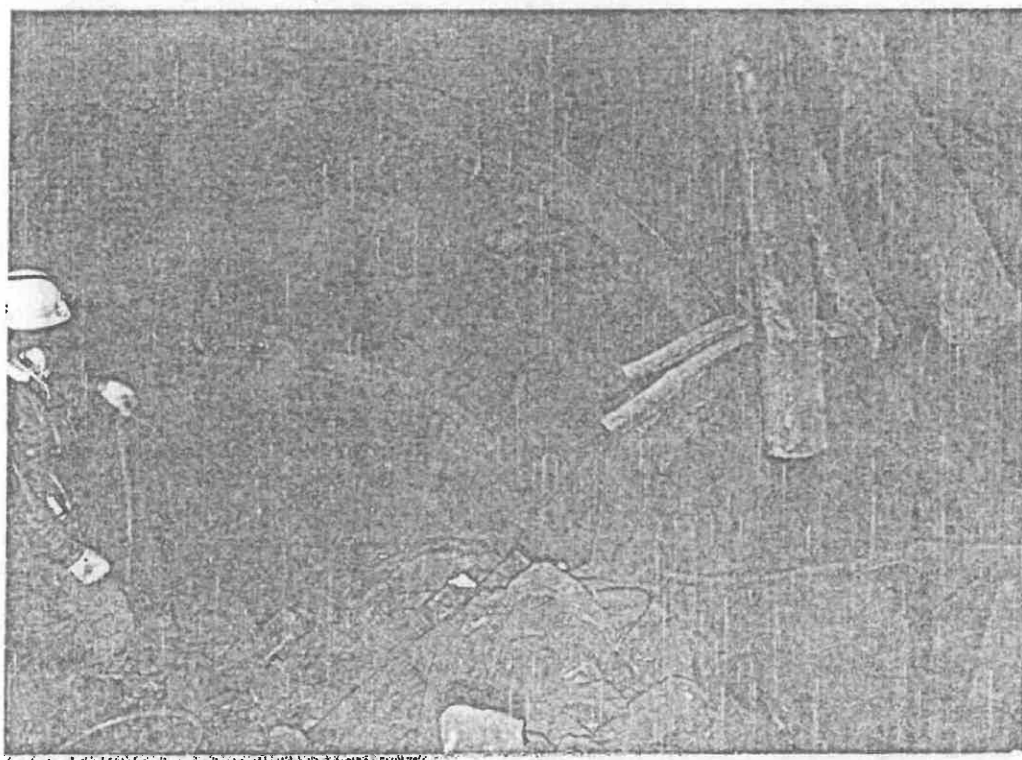
(八) 又斜坑三米处下栏型铁架向上倾斜之情形

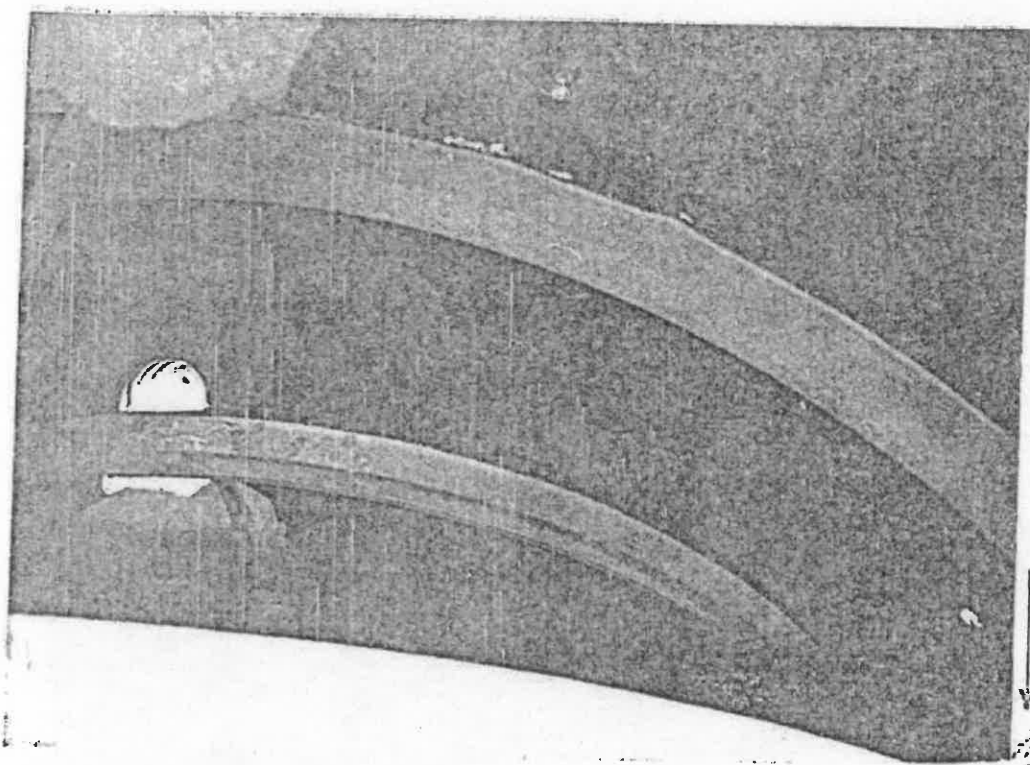
(光) 又斜坑三車坑下18"處鐵架化與側上情形

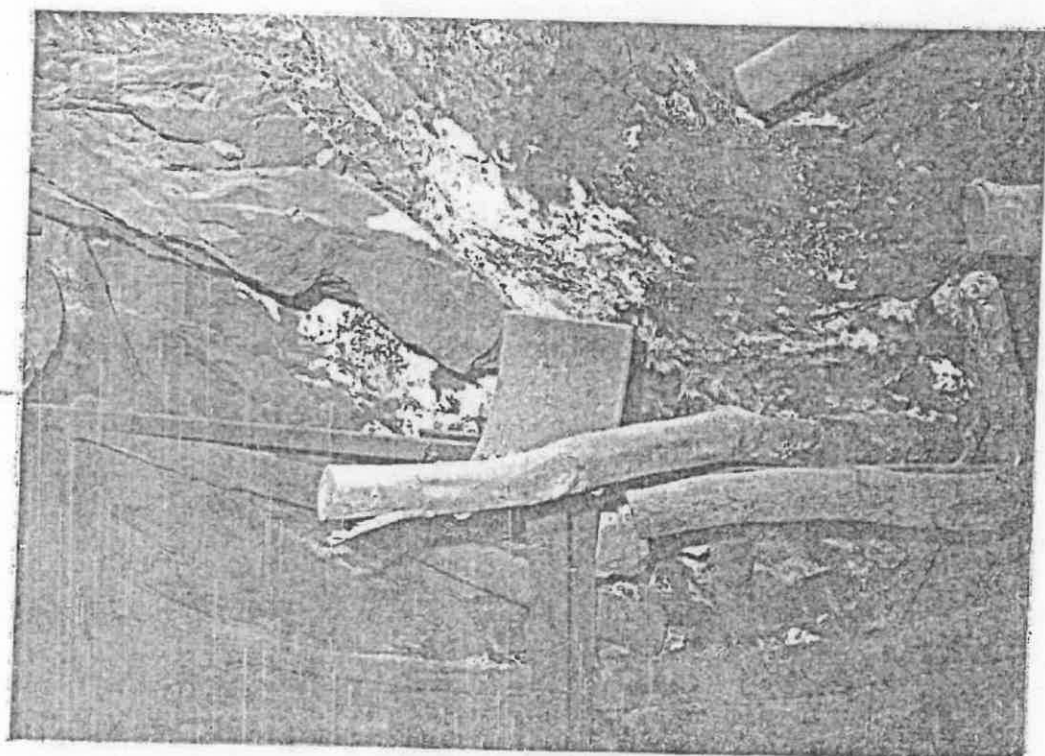
(洋) 又斜坑遠路平巷拱型鐵架彎弓部份被暴風吹走情形

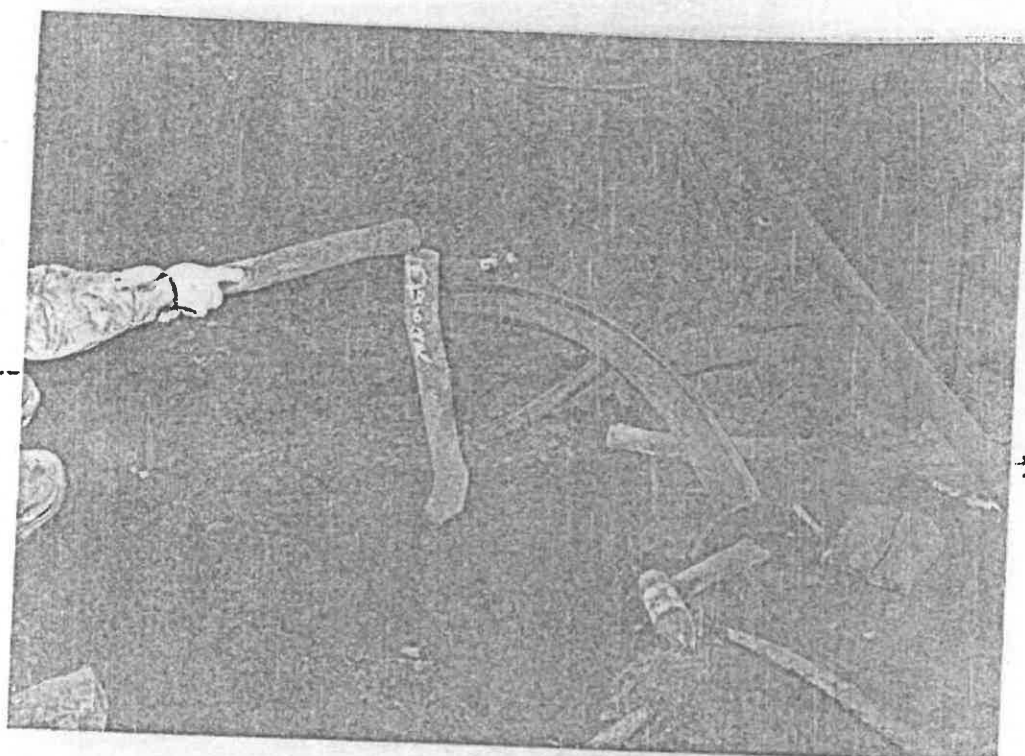
(註) 又斜地連絡平巷拱型鉄架彎折部份又落底(距掌地6")

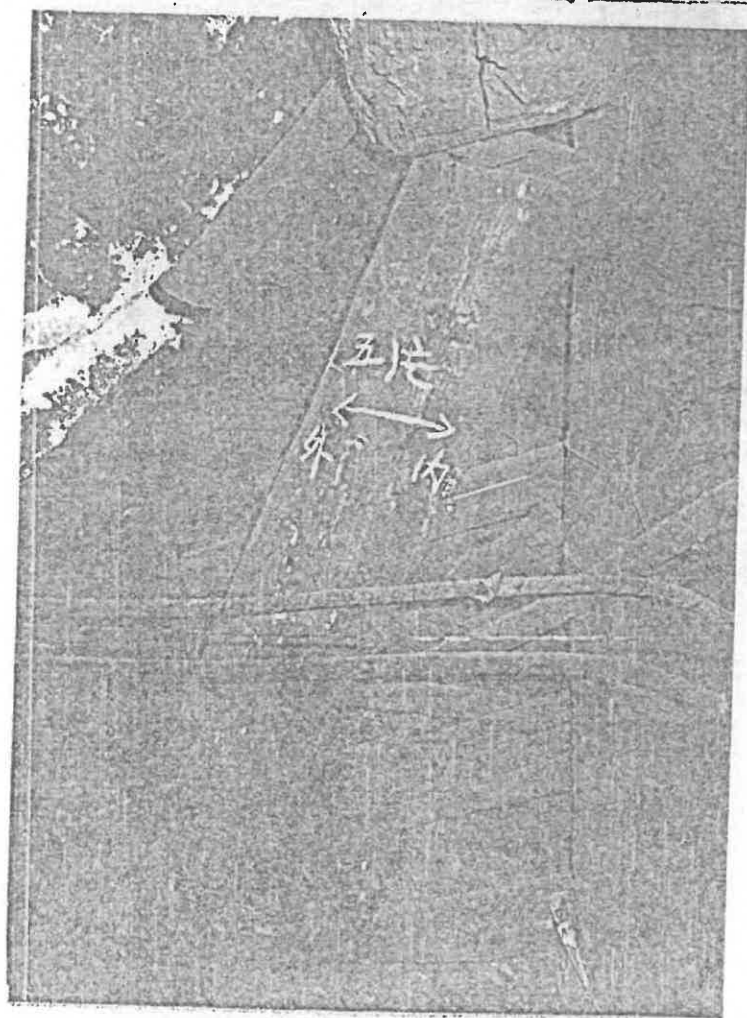
5. 又斜坑底連絡平巷口內三十二公尺之大落磐區域，於本（七十四）年元月十一日開始清理，至元月卅一日始全部清理完竣，期間鑑定小組分別於元月十一日、元月廿八日及二月四日前往坑內實地勘察。該項勘察作業小組成員除多方採樣外，並將該區域內相關證物作詳盡之深查及蒐集，其中有關支架方面，可明顯看出在該連絡平巷口內之第十五對與第十六對支架，以其間為分界綫，呈現反方向傾倒。

(註) 又斜地連絡平巷水地附近鉄架向再斜地傾斜之情形

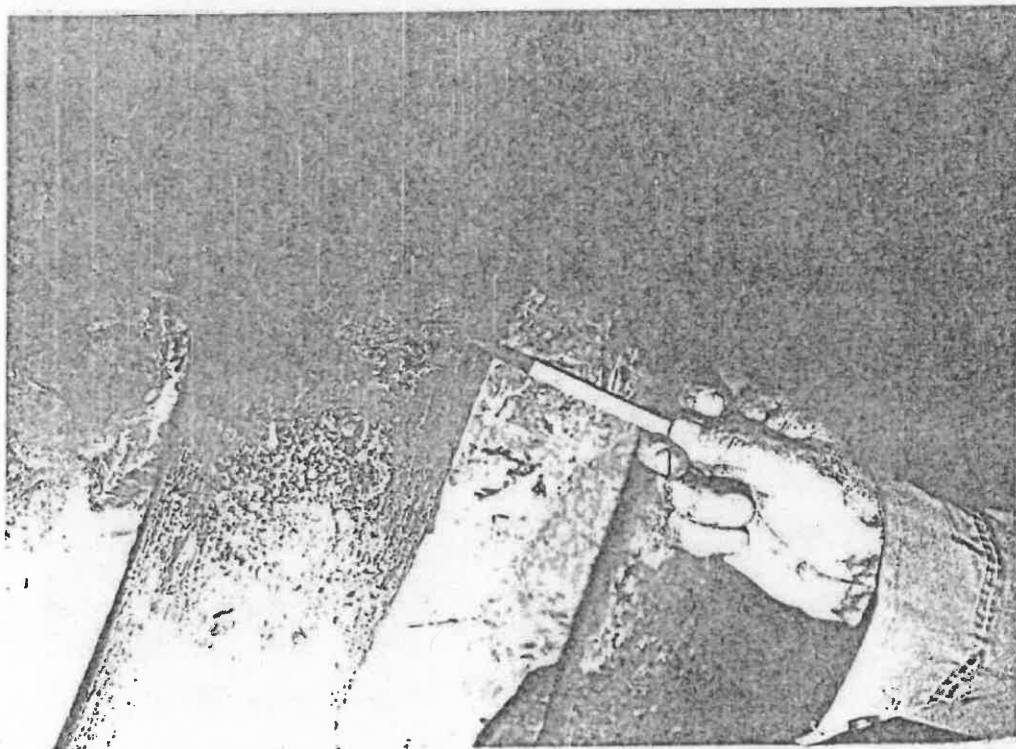
1. 災後除又斜坑底連絡平巷坑道側蓄水池石門口之支架上具有少

量經燃燒後之焦質煤珠粘附外，其他各處均無明顯之跡象可查。

(甲) 又斜坑連路平巷蓄水池門口支梁上之煤焦粒

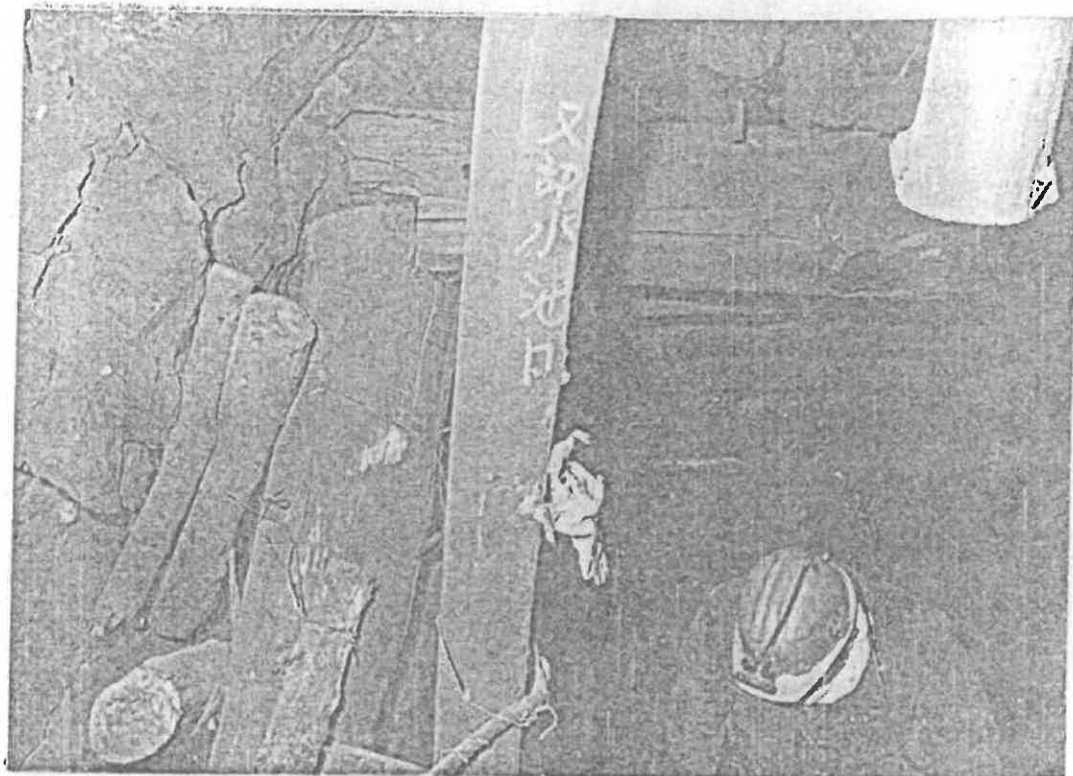
3 又斜坑底連絡平巷口內三十二公尺之範圍均被大量落磐所覆蓋，內部燃燒物已不可查，唯以該落磐區為分界綫，往內由平巷至再斜坑一片口間之支架上所懸掛之塑膠袋、衣服或報紙等均具有明顯之燒焦痕跡，其燒焦程度及吹襲方向亦可明顯看出，由外向內漸次而微，往外則無明顯之被燃燒物可查，但至本斜坑底上方二十餘公尺處，其燃燒痕跡反呈加劇（如照片廿二—廿八）。

(五) 又新水庫平巷附近物件附着情形

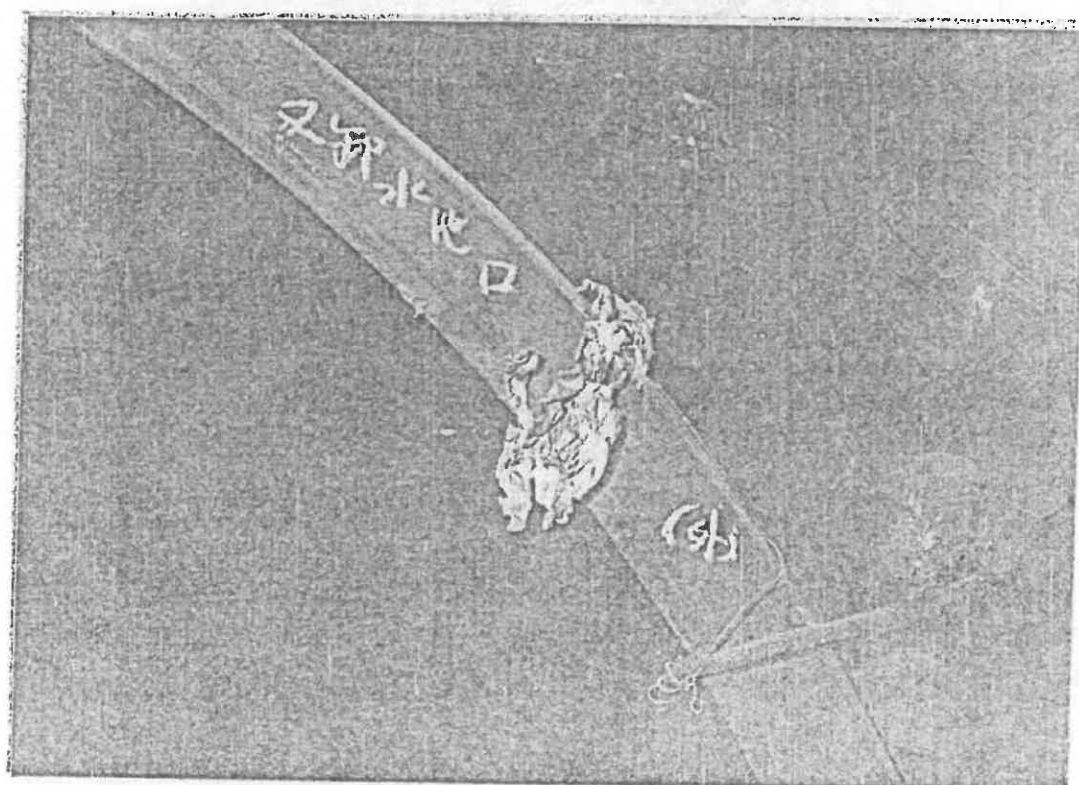
(六) 又新水庫平巷附近物件附着情形

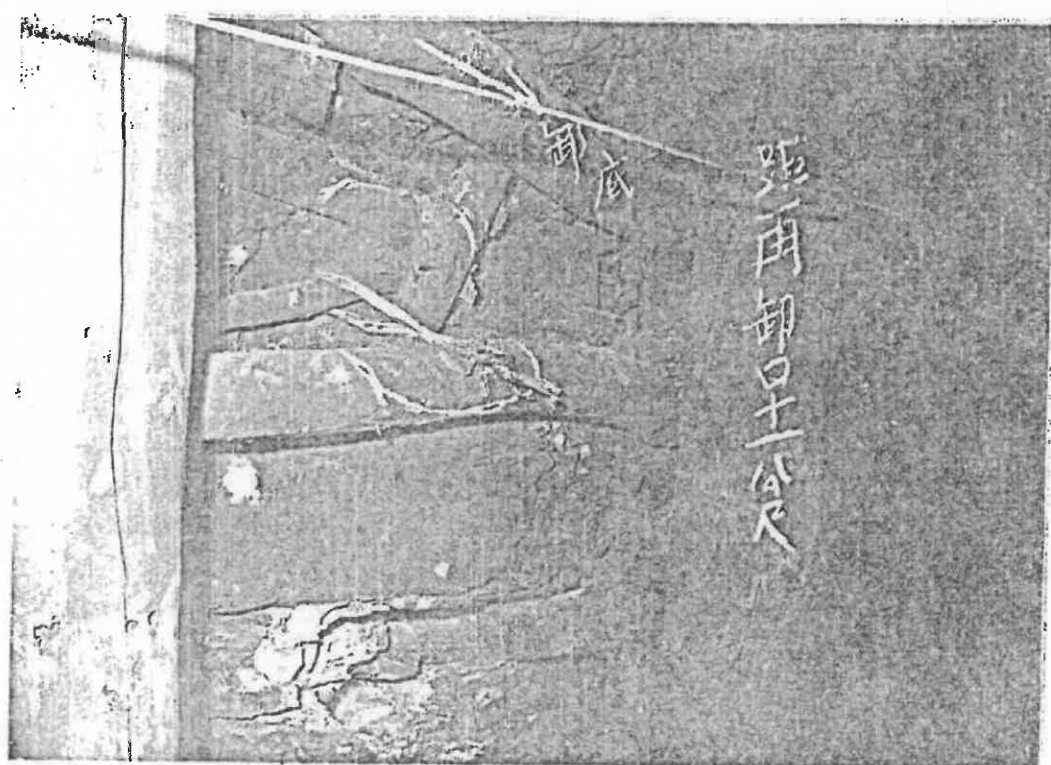
(二) 又钟坑建路平巷近再钟坑口处付付看情形
