海山煤礦災變調查報告

台灣省礦務局

# 礦場災變調查報告

海山煤礦煤塵爆炸災變處理意見書

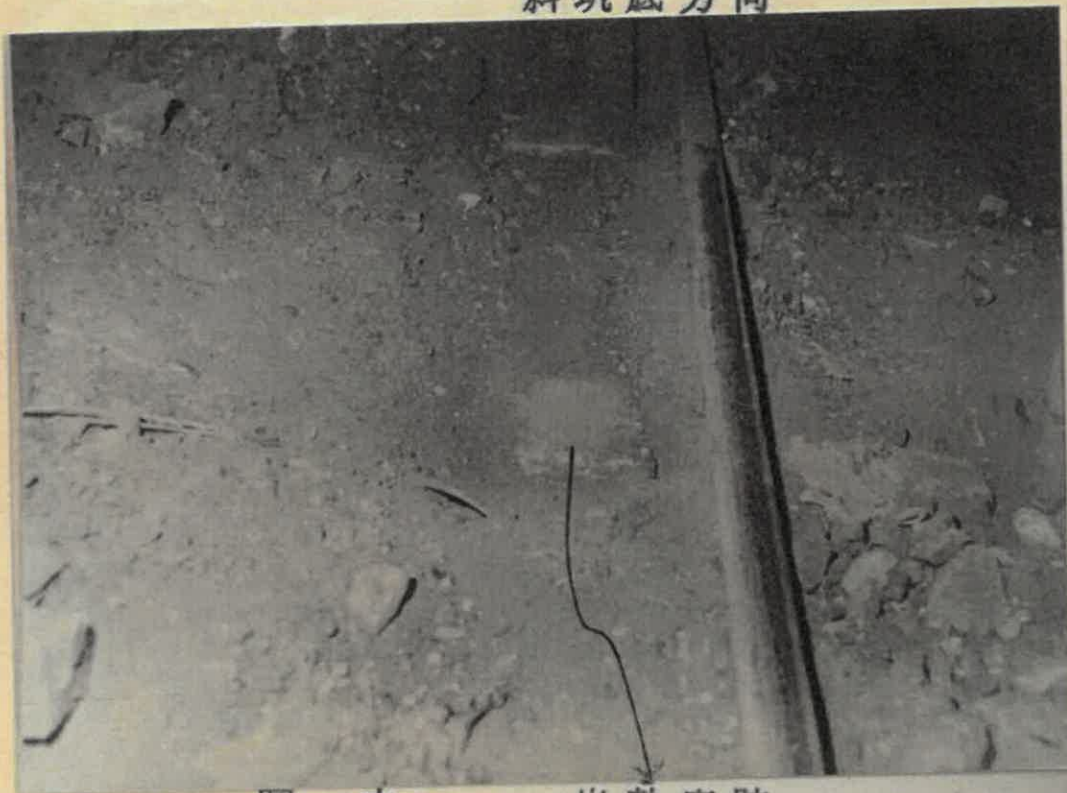
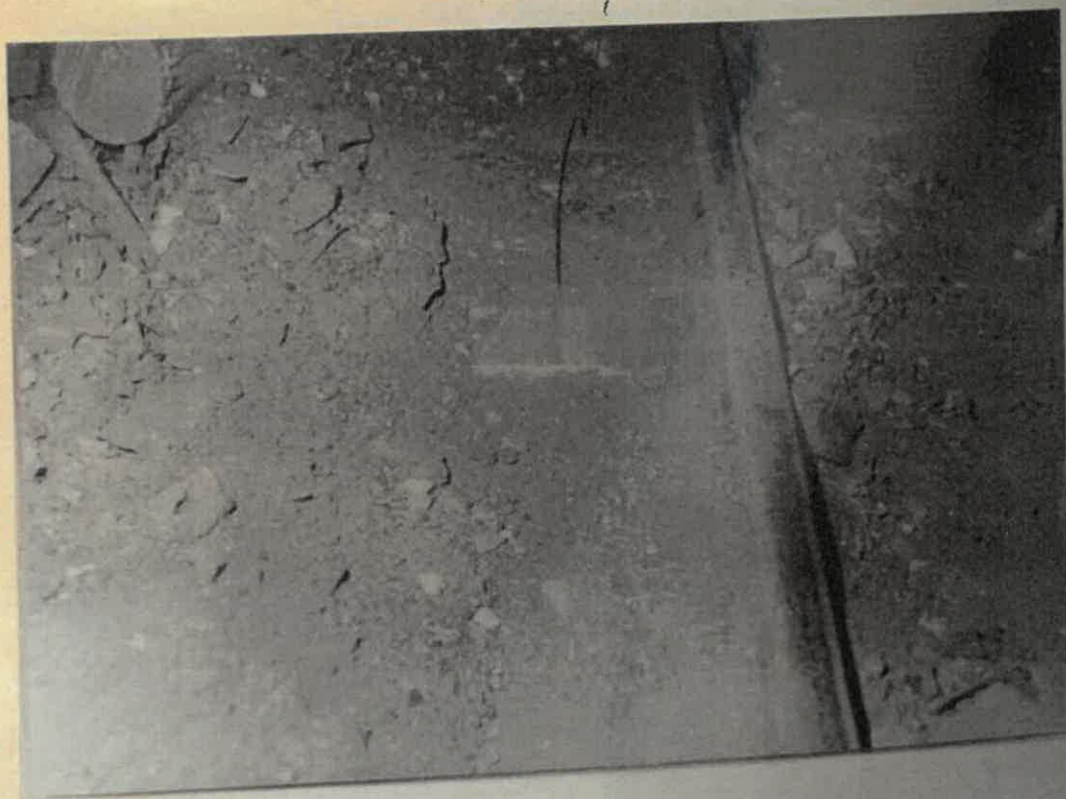
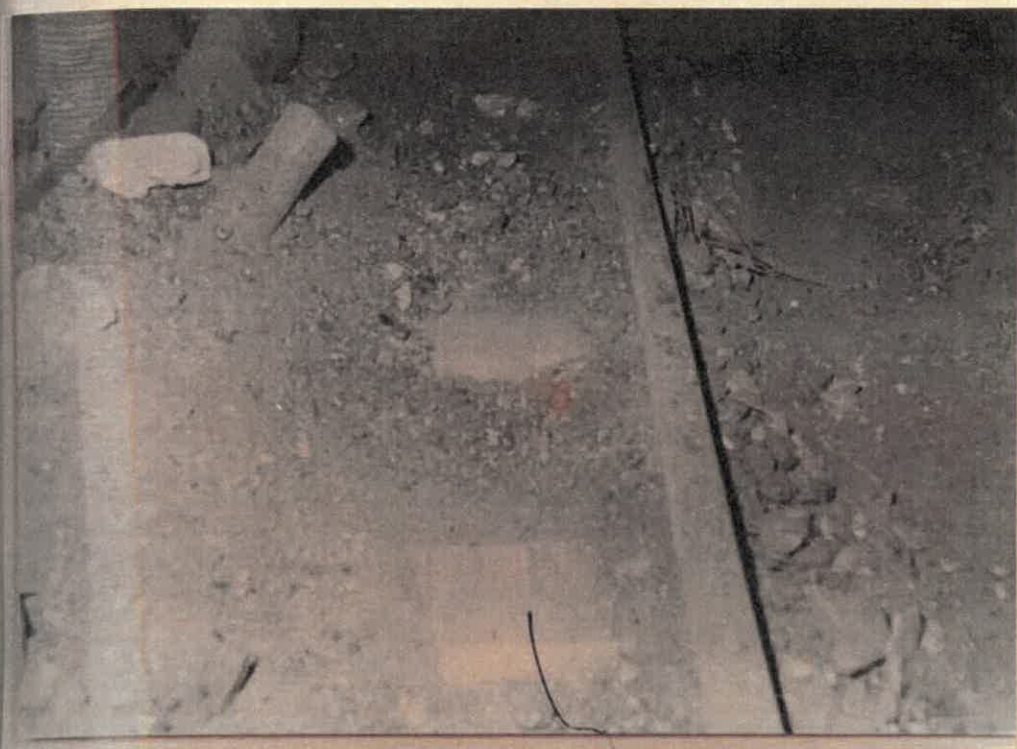
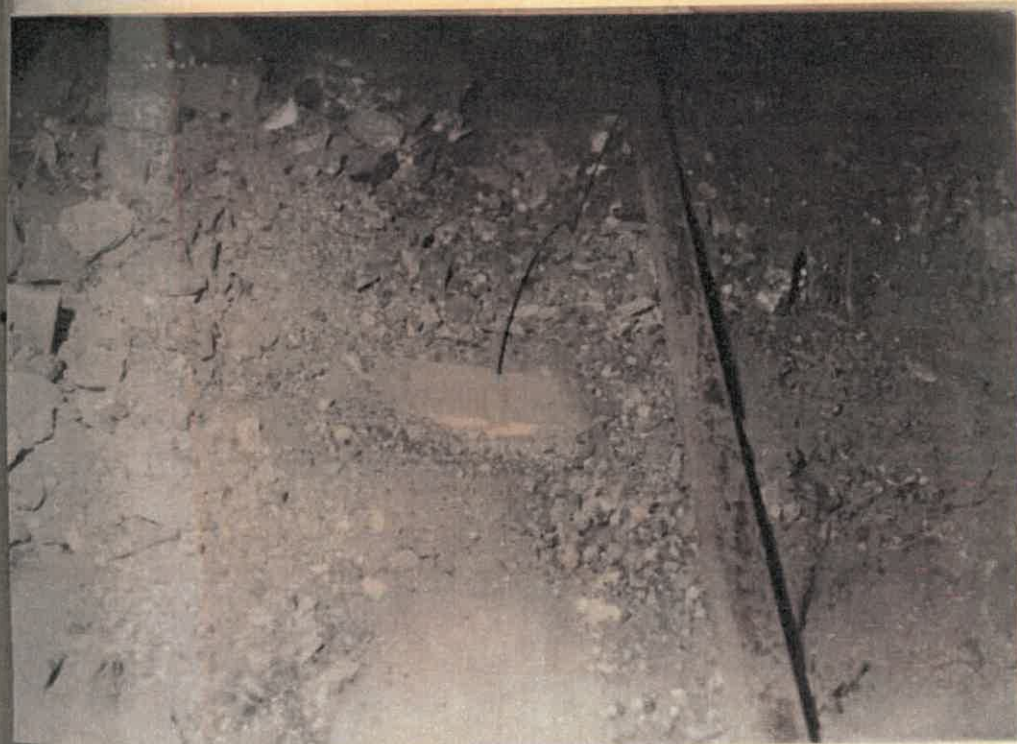
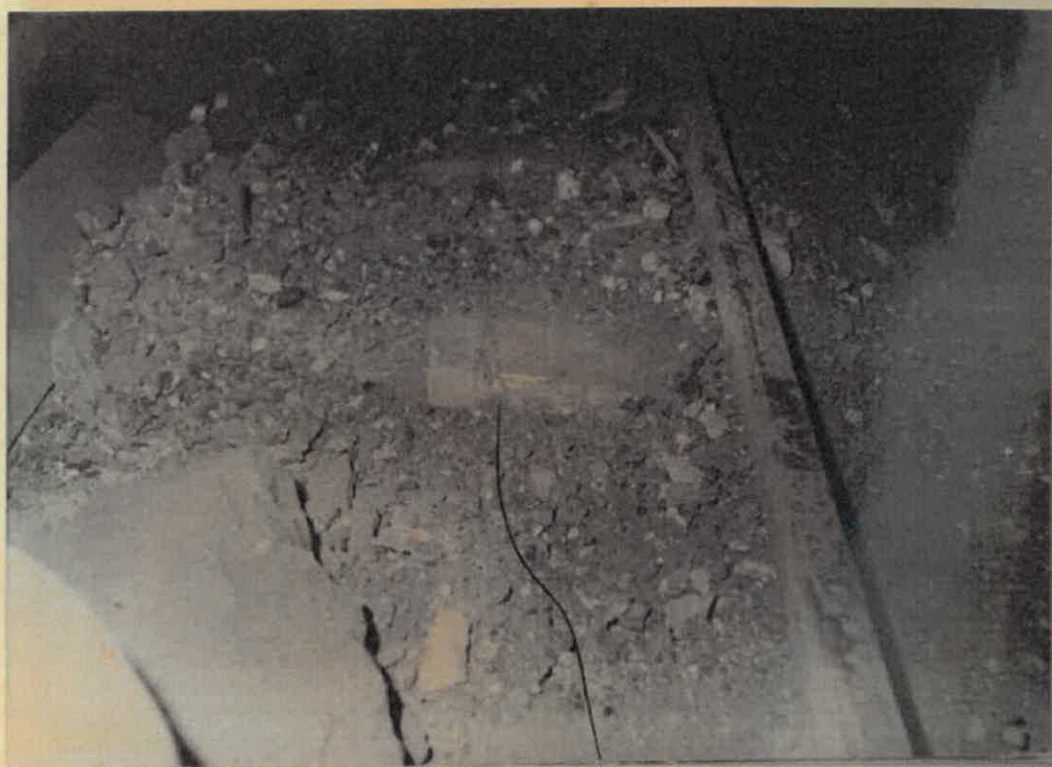
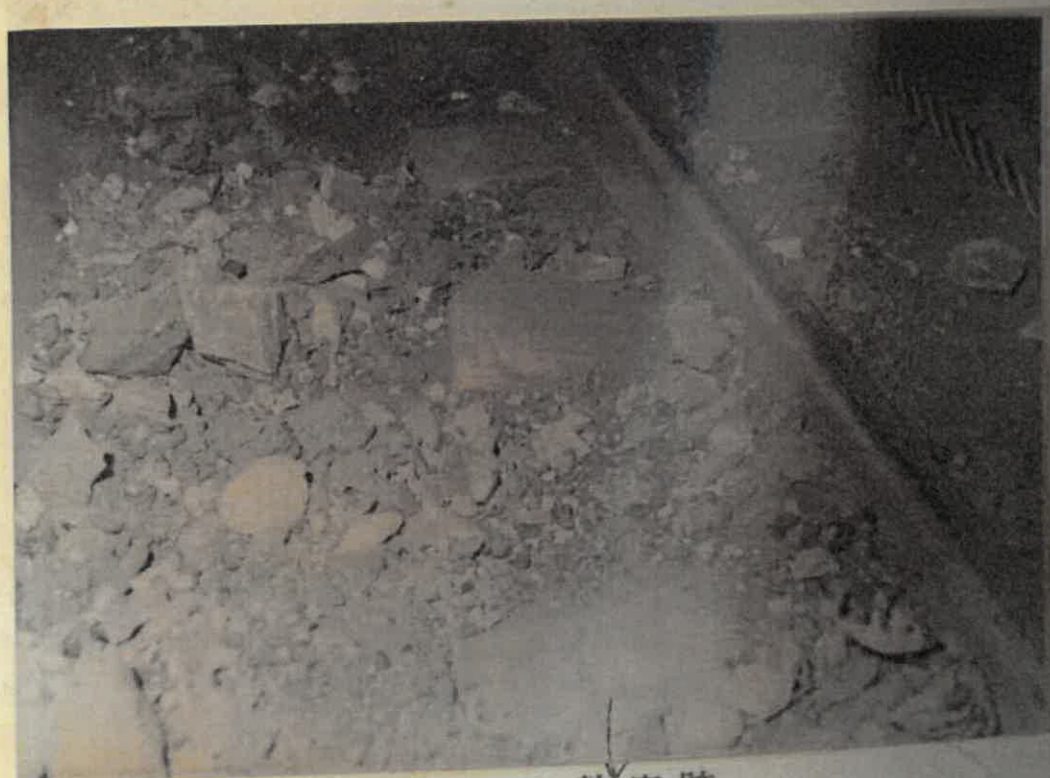
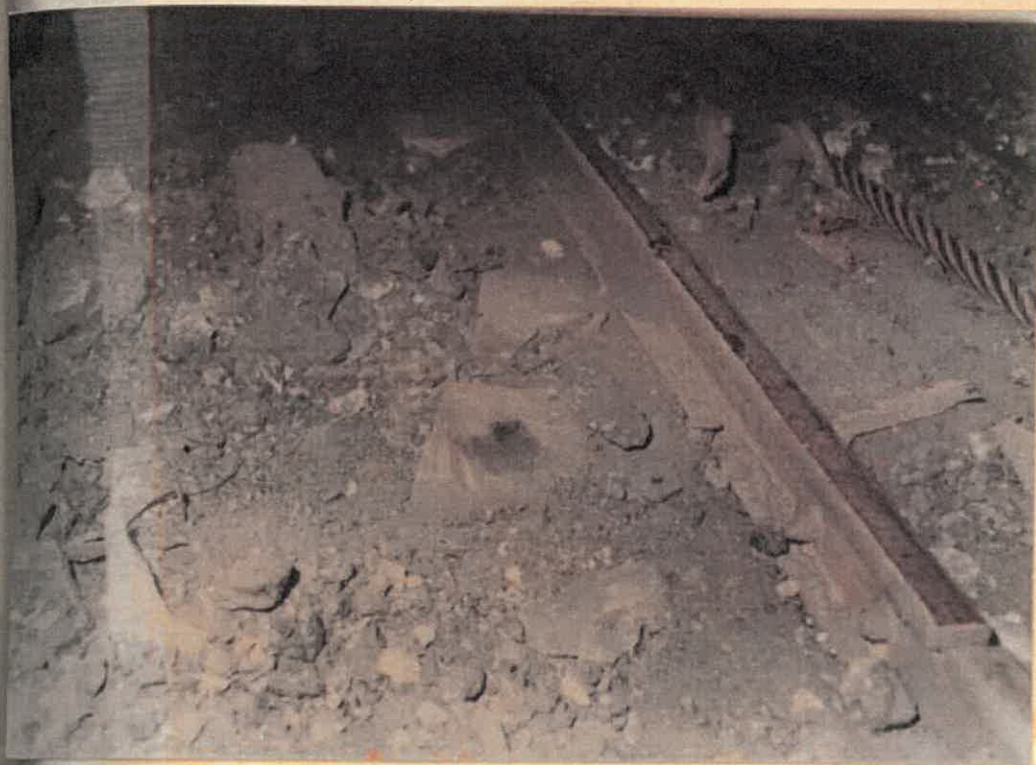
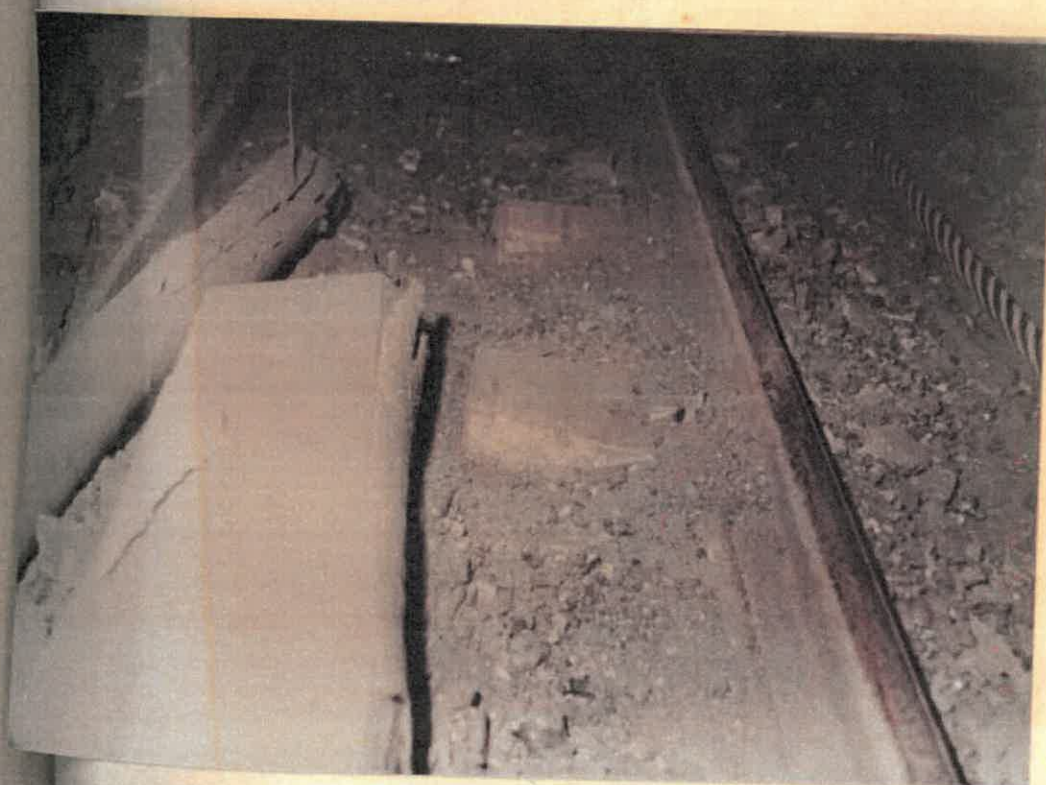
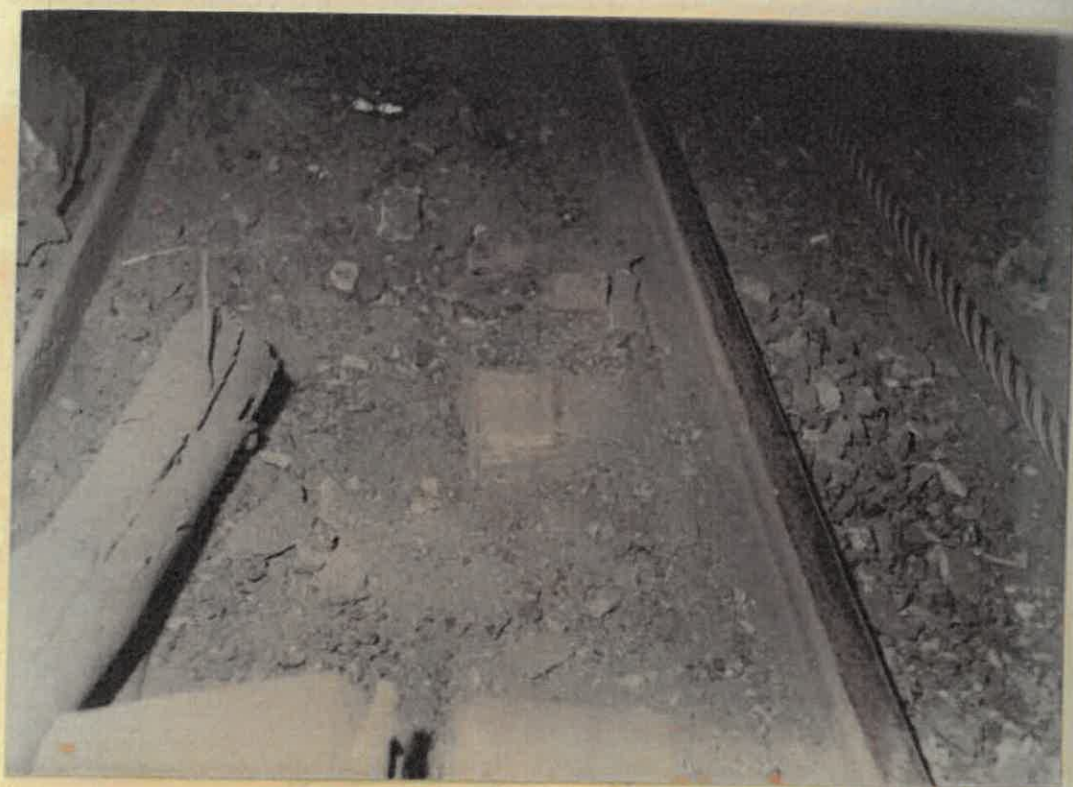
4. 以停掛於左一片上之第七台礦車爲基準往下數，在一五一對支架附近之枕木上，具有明顯之礦車下滑後出軌痕跡（如照片一之一至一之九）。出軌後之礦車原先偏向坑道之左側繼續向下滑落，嗣於第一八一對支架處轉向偏於右側壁滑走。因此裝設於右側路底之四吋壓風管，在該對支架附近具有明顯之擦痕（如照片二之一至二之四），而吊掛於二六六與二六七對支架間之油開關亦經滑落之礦車撞擊掉落於該兩對支架間。（其損壞情形如照片三之一至三之四）

(2) 由礦車逸走脫軌後所造成之痕跡顯示，礦車係在第一五一對支架處脫軌（如照片一之一至一之九）衝出脫道左側，繼續顛~~倒~~滑下至第一八一對支架處則轉向沿軌道右側滑落。（如照片二之一至二之四）

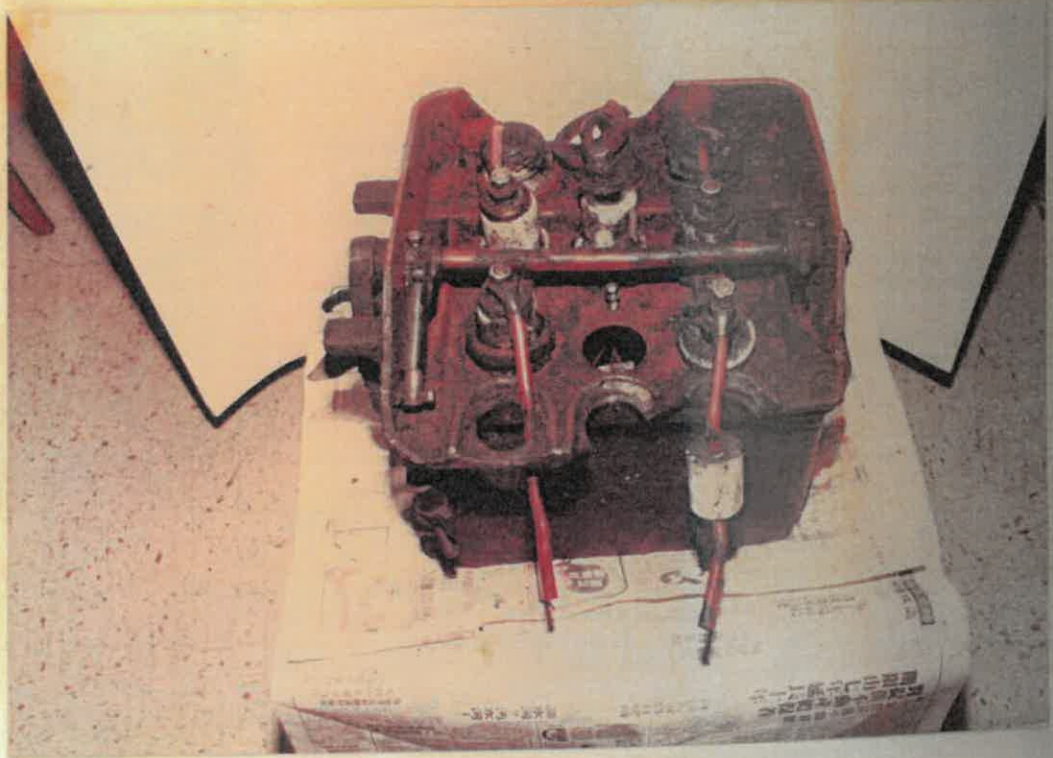
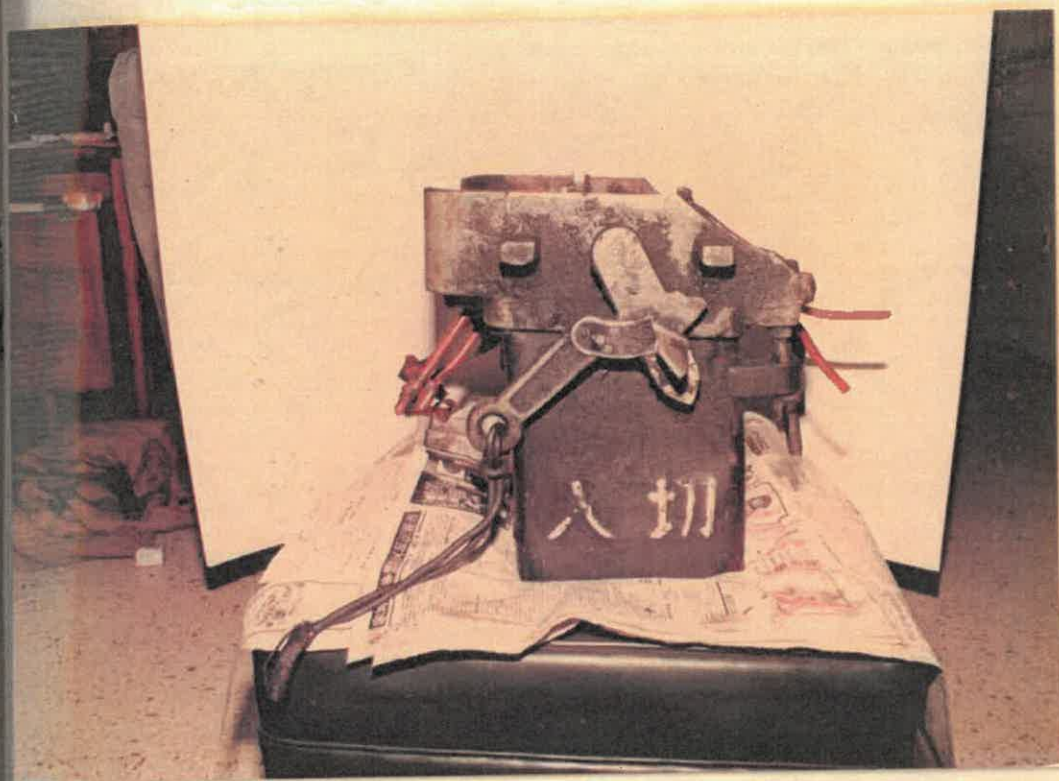
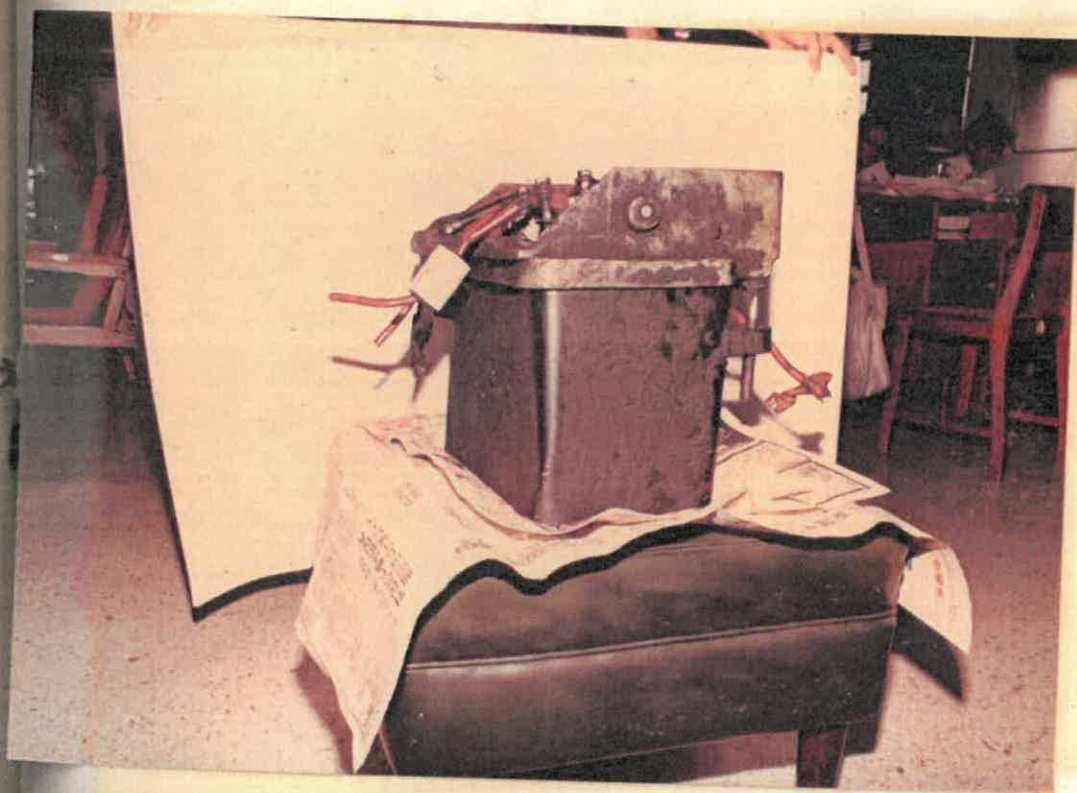
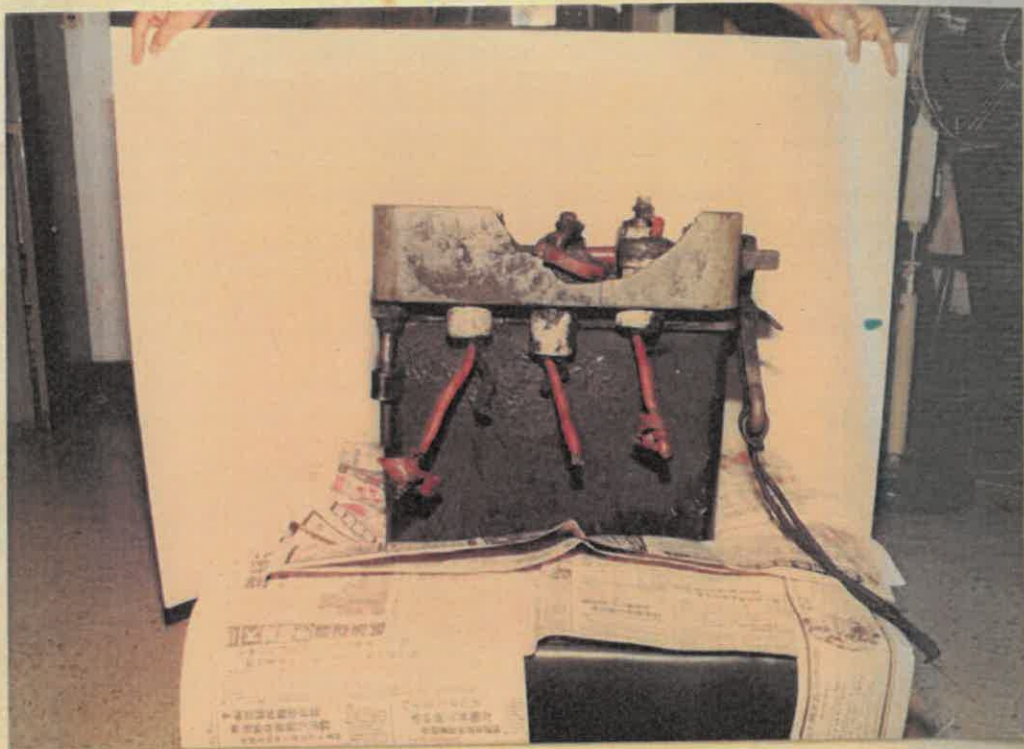
係礦車由上方往下滑，經過此處衝向油開關，造成油開關落地（箱蓋飛落他處），並將電源側入線（三條）拉斷兩條，以及油箱壁凹陷和操作柄折斷等現象。（如照片三之一至三之四）

- (一) 電纜應掛置高於礦車車面之坑道側壁，以策萬全。
- (二) 電纜接頭處應以接續匣爲之，以策安全。
- (三) 電機設備之設置位置應以不被礦車撞及爲原則。
- (四) 礦車之安全插針應全面檢查，凡裝位置不當或故障，均應待檢修完妥後，才准予使用。
- (五) 有關安全管理人員應嚴格管理，期使押車工切實依照礦場安全守則第一八八條各款之規定實施。

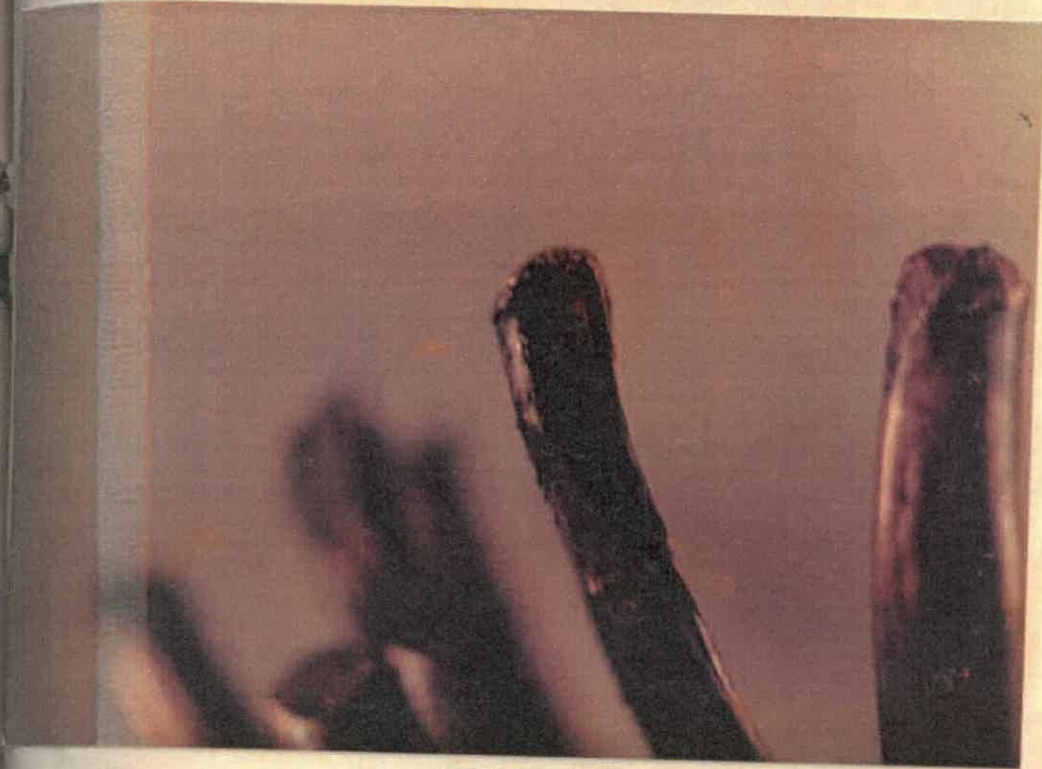
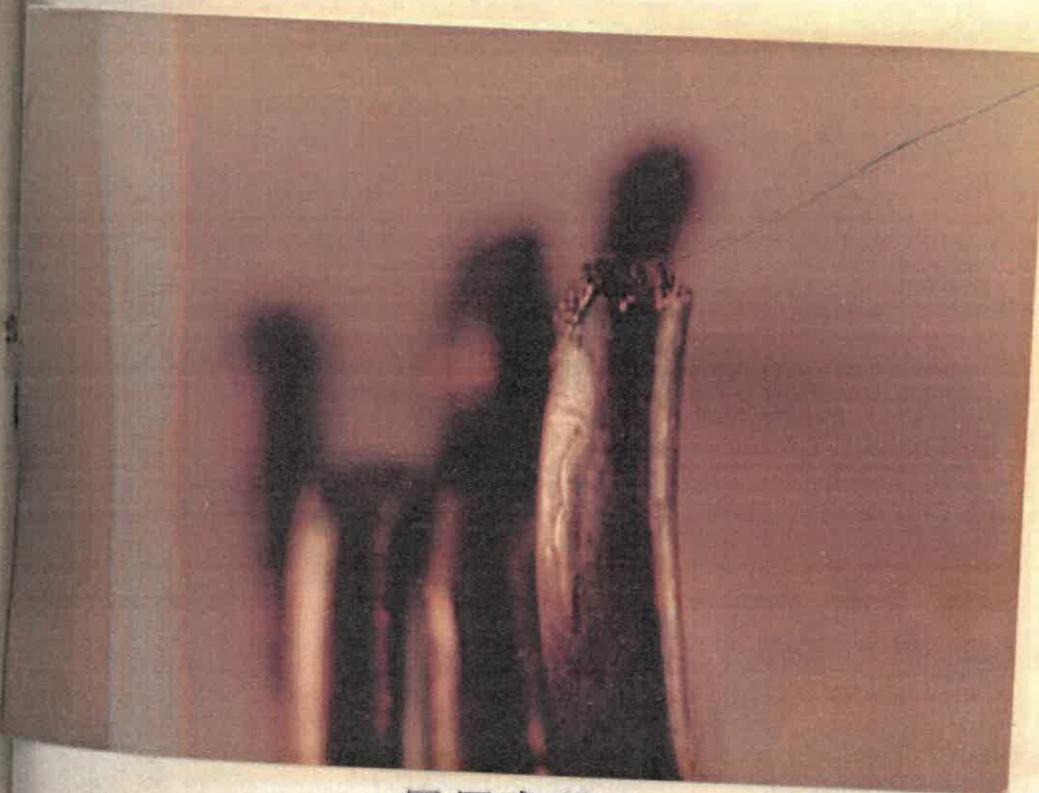
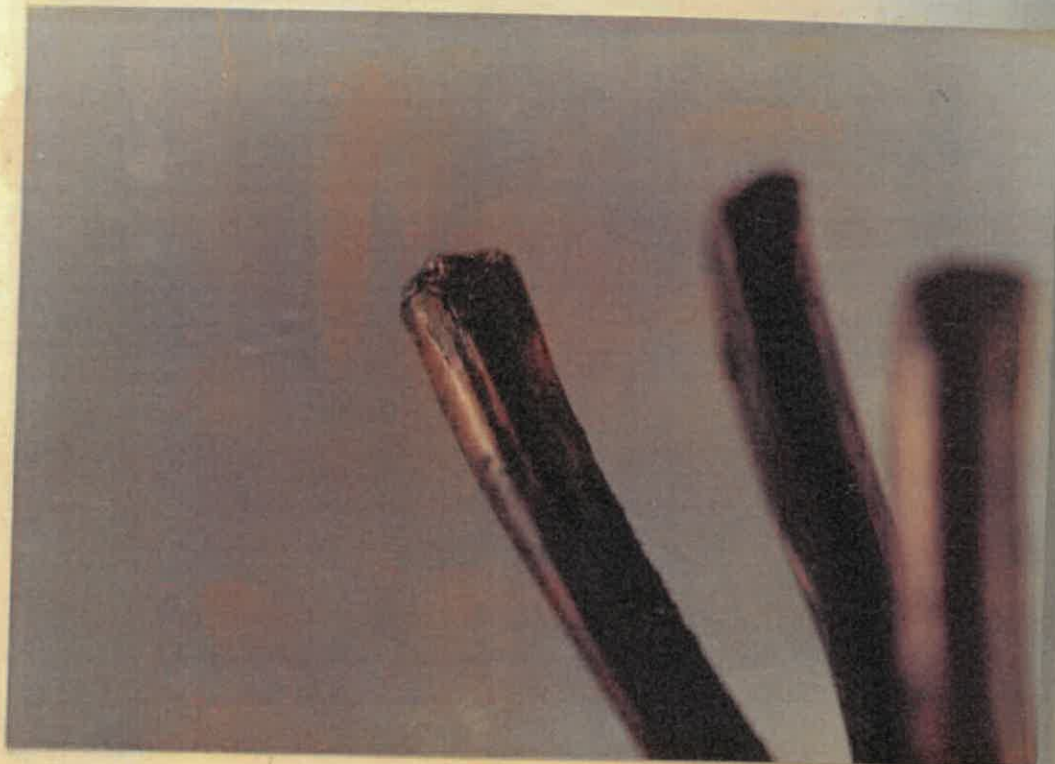
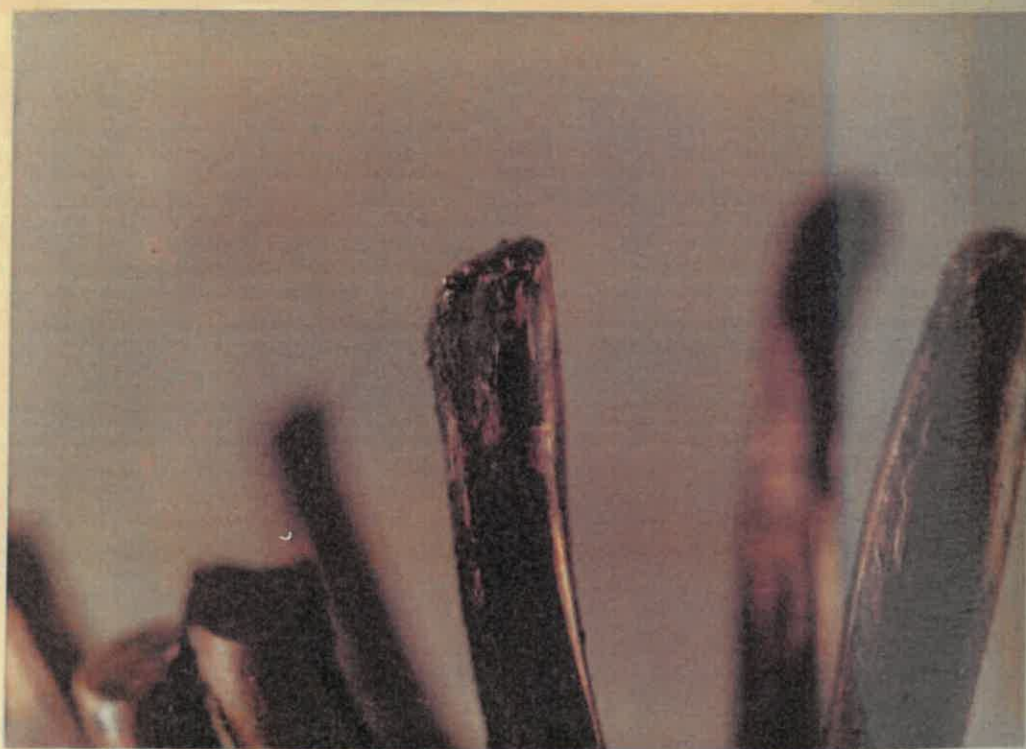
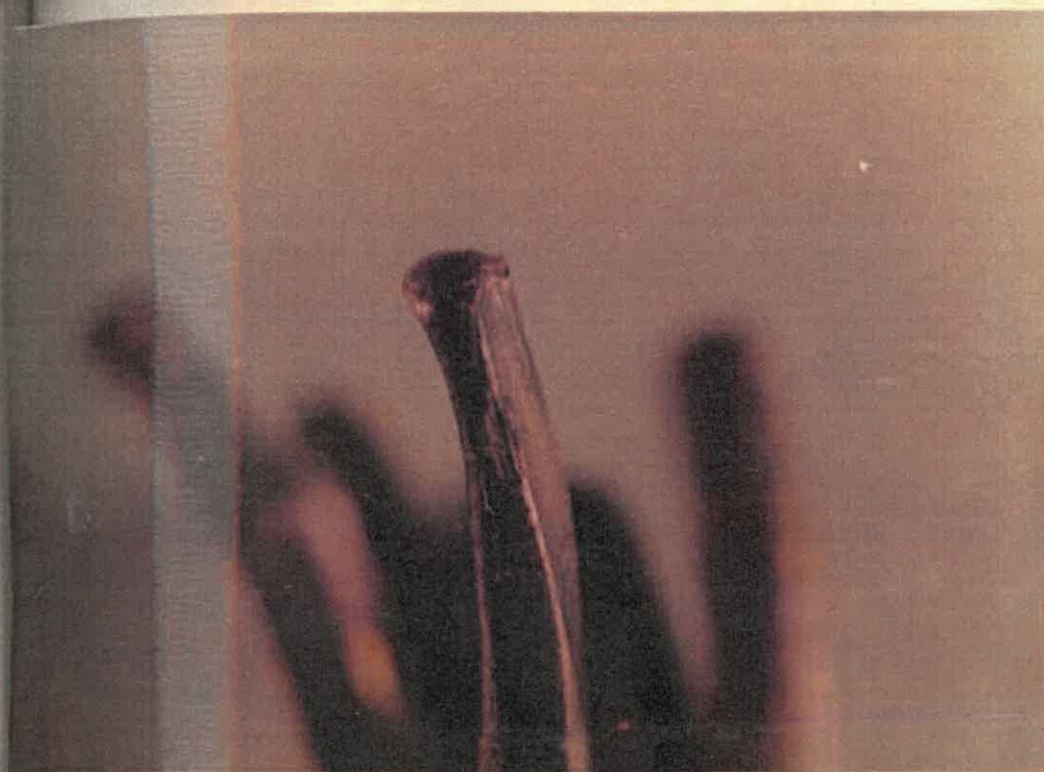
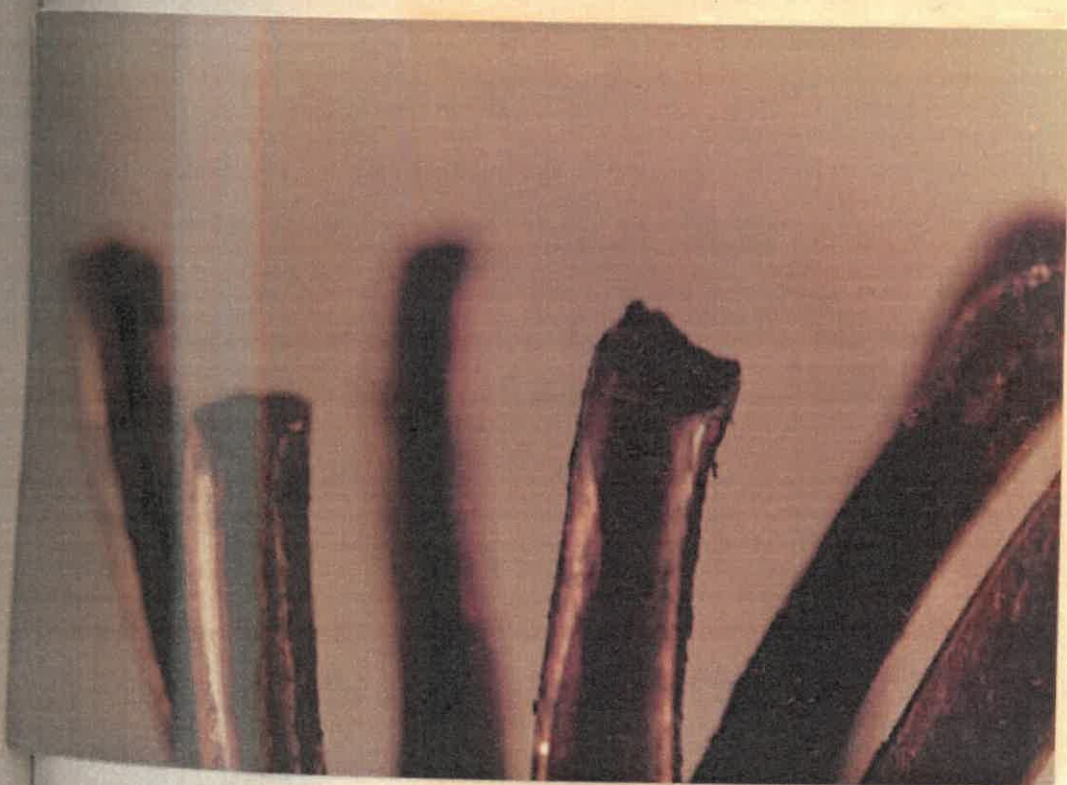
圖四之一 (電源線——電子顯微攝影)

8. 掉落於第二六六與二六七對支架間之油開關，其電源側兩條電源線折斷，折斷處之銅熔解呈珠狀。（如照片四之一至四之七）

(2) 由開關電源側兩條電線被拉斷，其折斷處有銅鎔解成珠狀之情形加以研判，此兩條電源線在拉斷之瞬間，因其承載而產生電弧（溫度在一、〇〇〇℃以上）

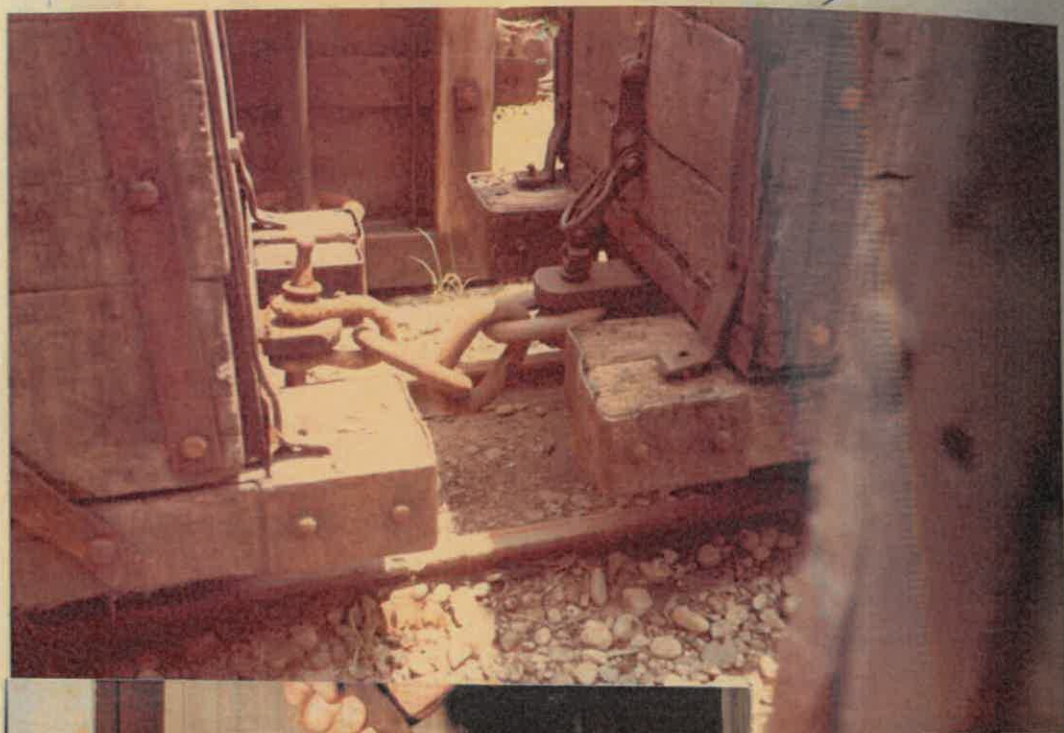
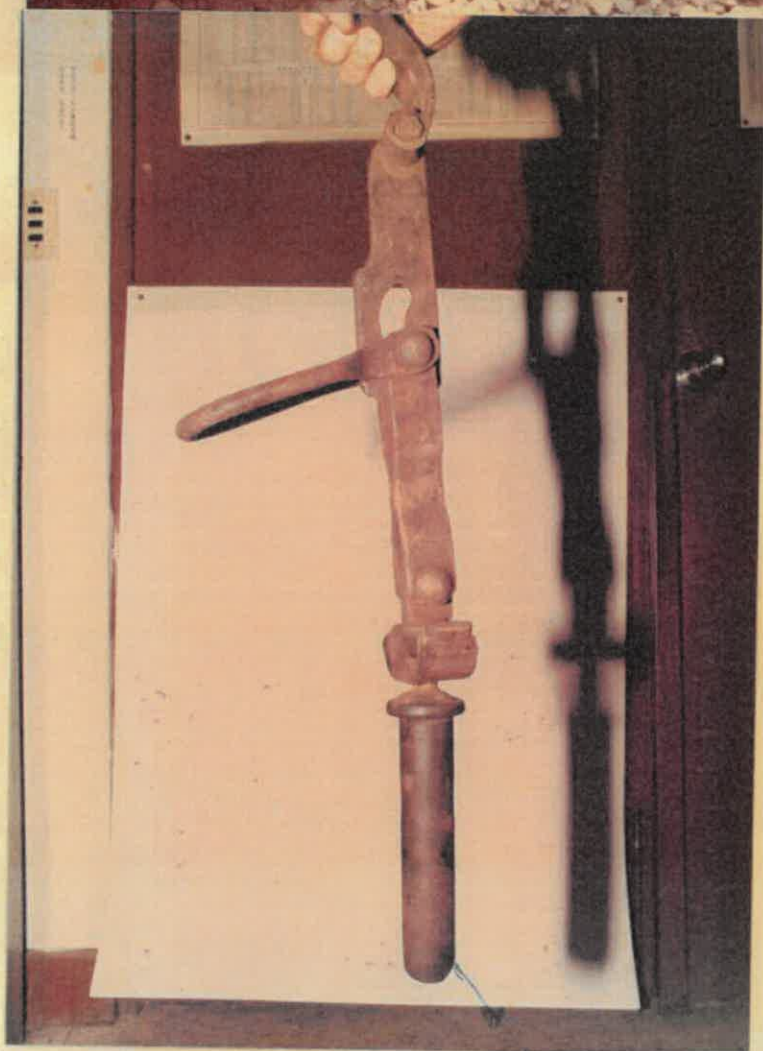
第八台車  
圖 五

1 礦車連結器（包括拖板安全插針、三目鏈、虎頭）結構不良，導致捲揚中發生斷裂，乃造成礦車逸走之主要原因之一。唯據查本層又卸停掛於左一片上之第七台礦車及逸走後之第八台礦車，其連結器均無斷裂現象（如照片五）因此由礦車連結器結構不良而引起礦車逸走之因素應足排除。

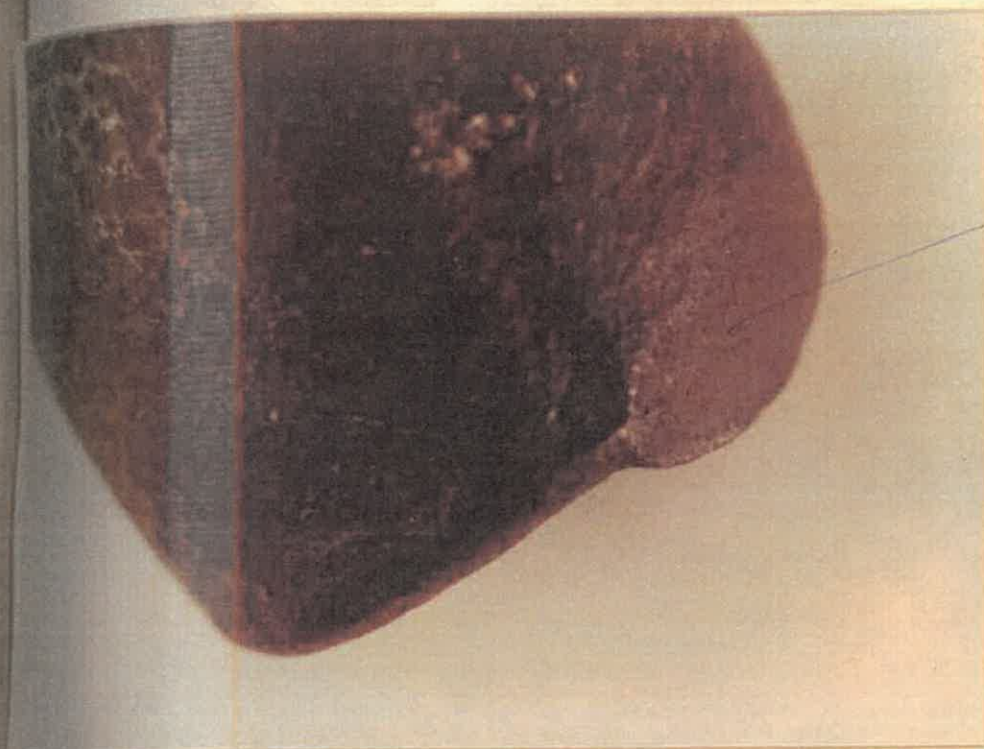
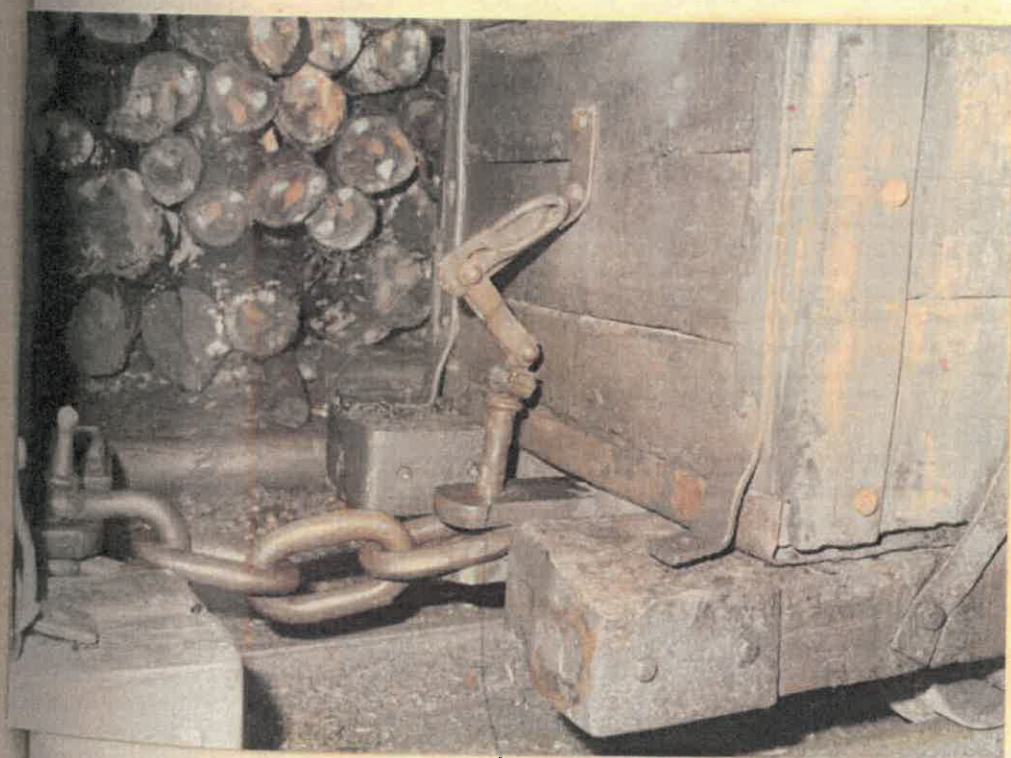
依照一般作業程序，煤巷推車工將重車推出至片口時，應即將所推重車與停放於片口之礦車相連結，唯由於該兩台礦車靠近後，空隙有限，推車工在連結操作上偶有將安全插針隨手一放之本安全行爲發生，因此造成安全插針未完全插入「鴨嘴板」之導孔內。就本次礦車逸走後停掛於左一片上之第七台礦車，其安全插針末端之挫傷痕跡（如照片六之一至六之二）加以研判，應爲逸走之第八台礦車，在其三目鏈與安全插針（附屬於第七台礦車者）脫離之瞬間所造成者，尤其在此挫痕之對稱面上方留有一磨擦痕跡，該痕跡經驗證結果，乃係第七台礦車鴨嘴板之導孔所作用者。由此二處痕跡研判，災變發生前安全插針之置放情形應有所不當。（如照片七所示）礦車由煤巷捲揚至本層又卸時，押車工固需注意捲揚車數，操作信號線，但其

圖六之一 安全插針末端挫傷痕跡

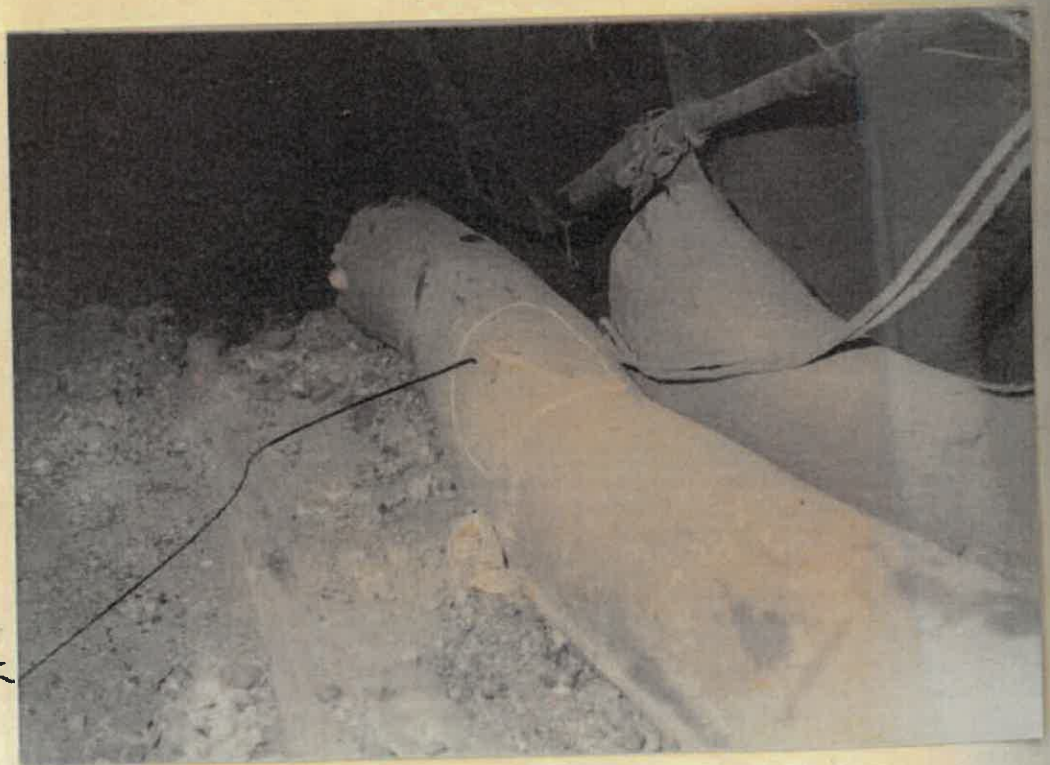
圖 九

(3) 在油開關掛置處（如照片八）之前方放置有三支坑木，其中一支之上面有一處被車輪輾過之痕跡（如照片九）經研判應

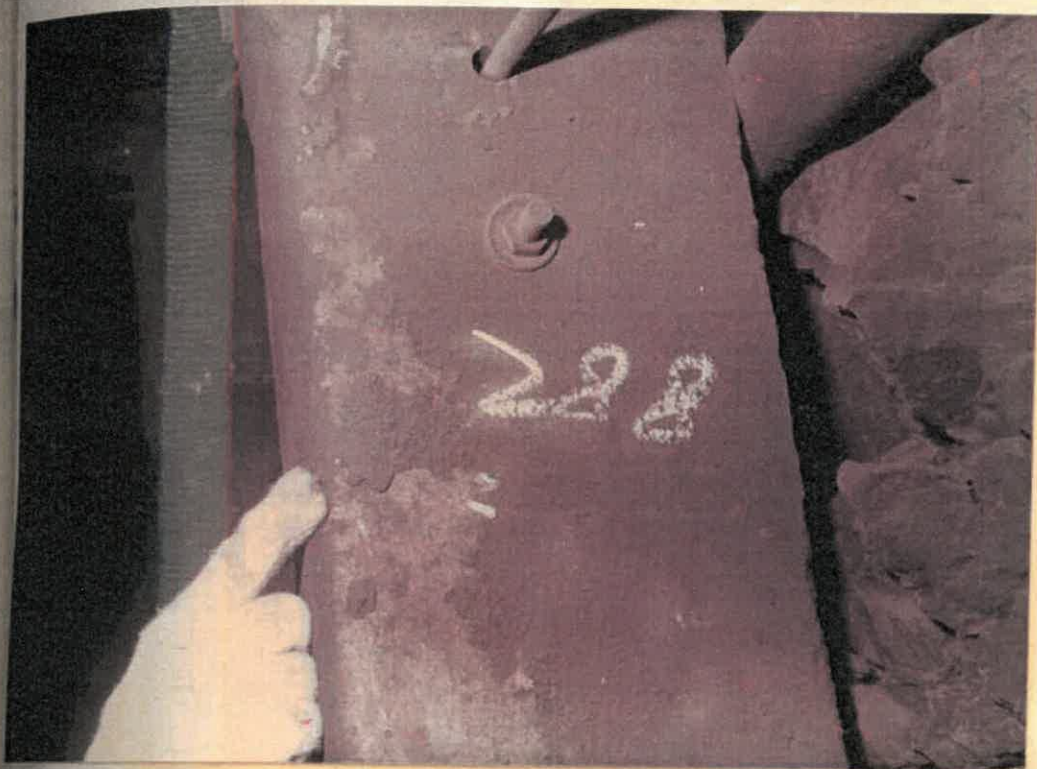
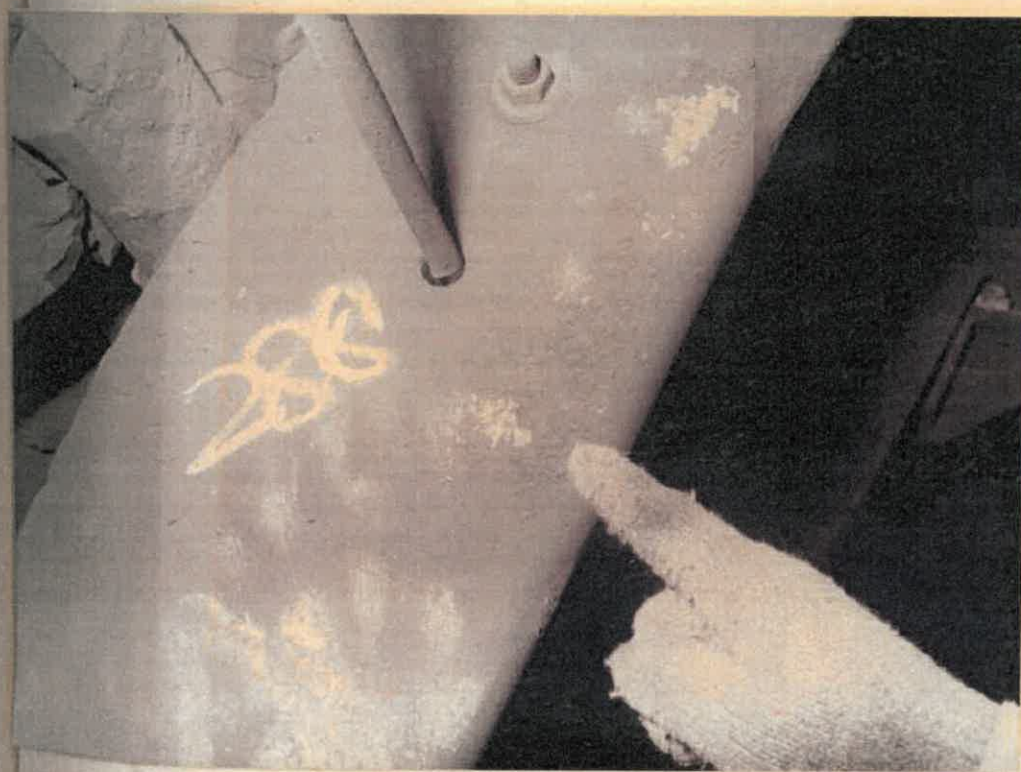
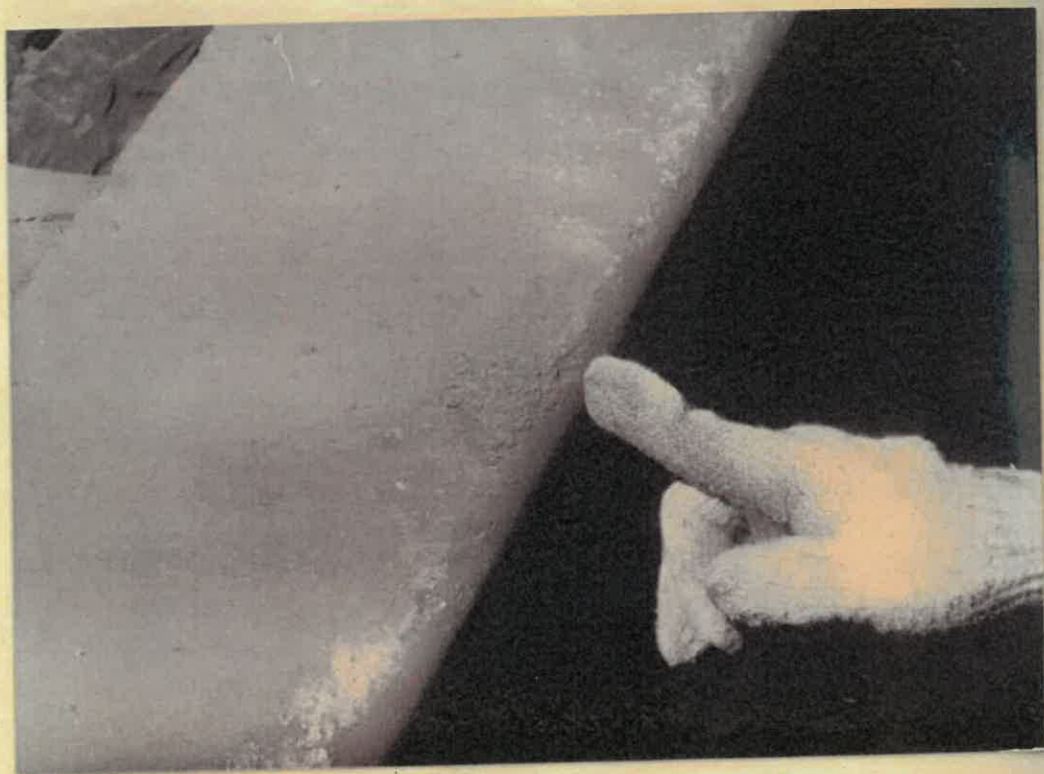
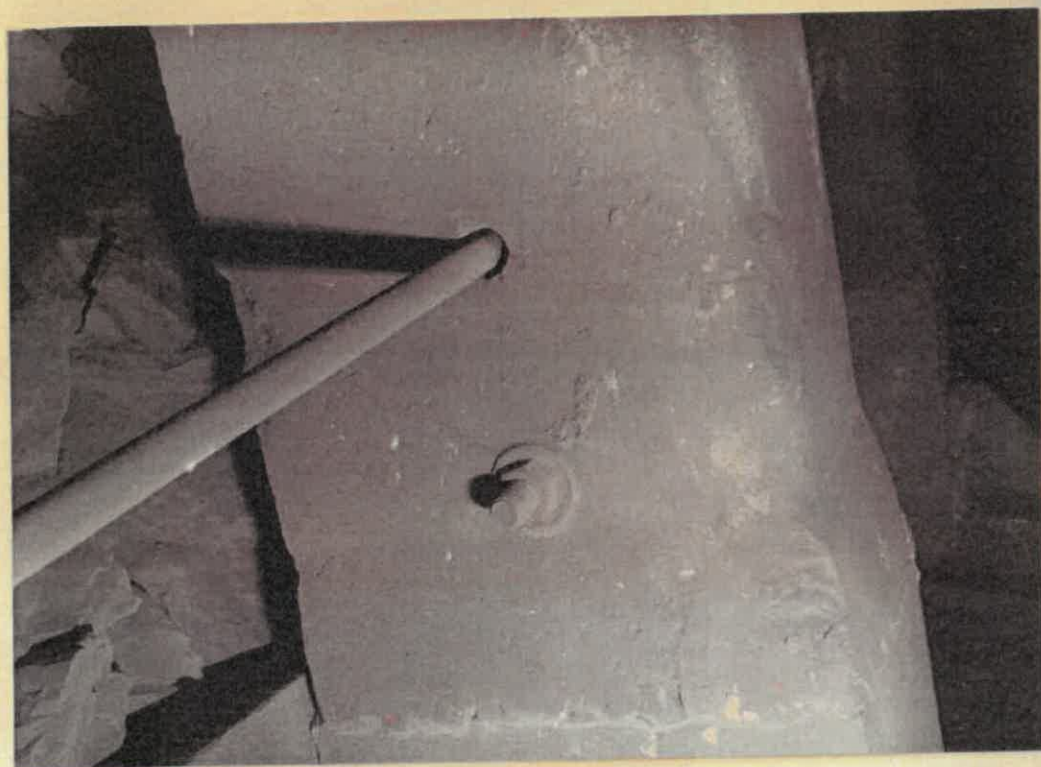
向及下向之預力水泥柱之正面上粘附經高溫燃燒後之焦質煤珠（如照片十之一至十之四）跡象明顯且可查。同時鑒於滿載煤炭之礦車於逸走後在該處傾覆產生飛揚煤塵和裝設於該處右側壁之油開關遭到下滑礦車撞擊後，拉斷電源綫所產生之電弧等，構成爆炸要素之事實加以研判，本次煤塵爆炸，其中心位置在於本層又卸口下二七五公每之坑道上應可確認。
