亞洲水泥股份有限公司花蓮製造廠  
新城山礦場  
0604 爆破作業飛石事件調查報告  
(核定版)

經濟部地質調查及礦業管理中心

114 年 6 月

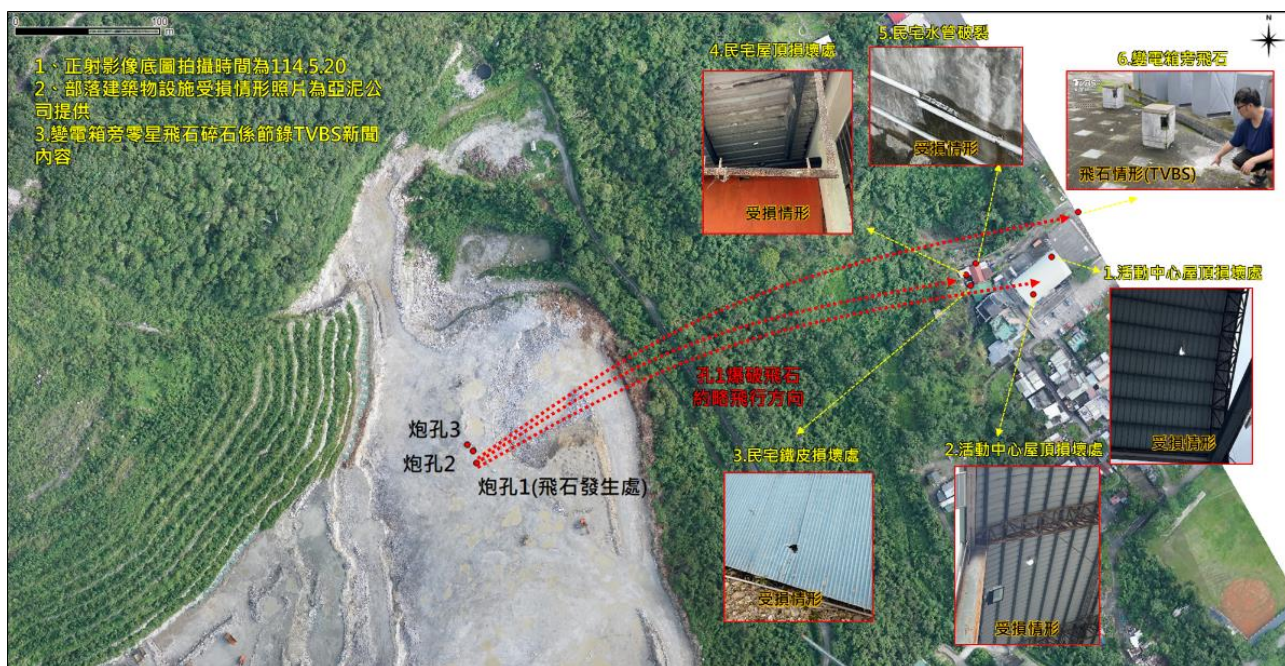
事件發生地點位於亞泥新城山礦場北側區域 145 作業工區（下稱 145 作業工區），該次事件爆破鑽孔作業計鑽 3 處炮孔（區分為炮孔 1、炮孔 2、炮孔 3），產生爆破飛石處位於炮孔 1，茲就前述炮孔位置與爆破飛石造成災損位置套疊空拍正射影像底圖（如圖 1），以利判釋相對位置關係。

圖 1、事件發生之 145 作業工區所鑽 3 處炮孔與災損地點相對位置關係圖

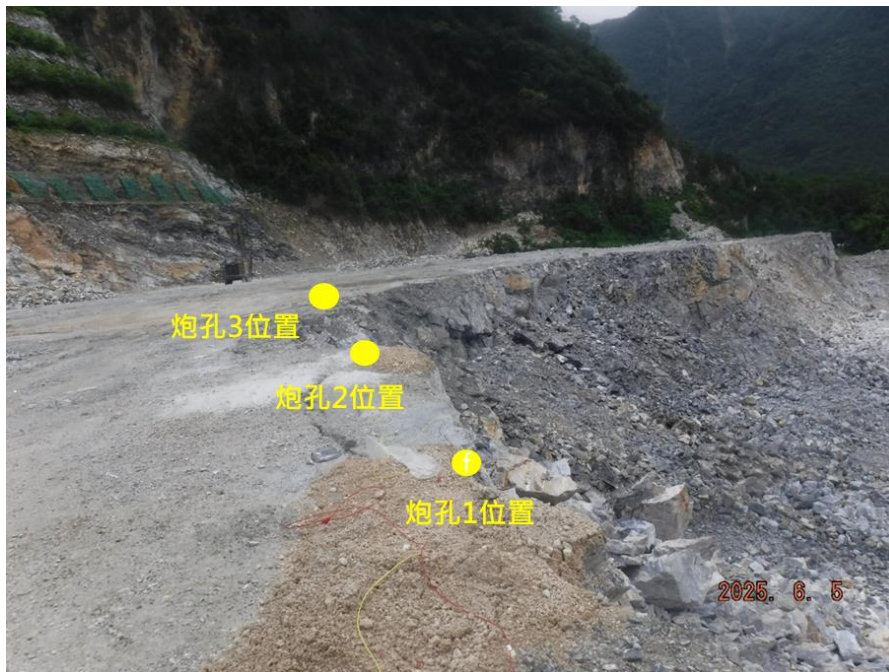
經現勘查訪，發現 3 處炮孔爆破後殘留相對位置（如圖 2）及當日礦場作業人員所目視炮孔 1 產生之爆破飛石飛往礦場邊緣樹木之方向（如圖 3）。

經瞭解初步發生原因，係因礦場作業人員林○萍於 145 作業工區下層處（高程 135 公尺）操作挖土機進行階段面及趾部礦石清理作業時，超挖導致炮孔 1 之最小爆破抵抗線不足 4.5 公尺，礦場坑外安全督察員潘○順發現有超挖情形後，立即指示停止作業，減少裝藥量，下袋縮小藥柱直徑。

圖 2、145 作業工區上層處（高程 145 公尺）3 處炮孔約略位置（114.6.5 攝）

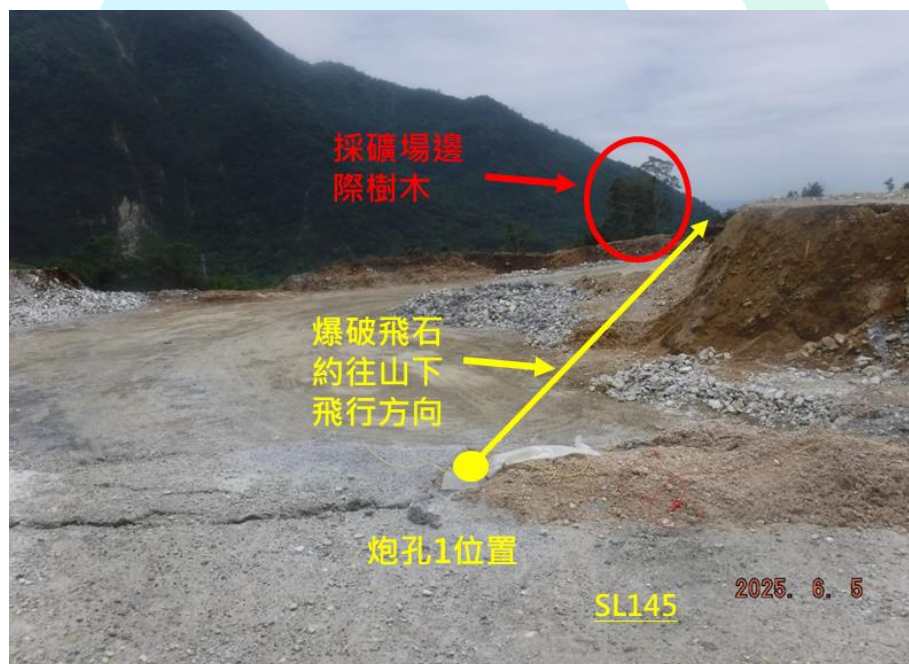
上午 11 時 43 分進行發爆作業，潘員、呂員、余員及吳員等人，於現場爆破安全距離外（約距 50 公尺）監督爆破作業，並目睹炮孔 1 有爆破產生之飛石噴出，向礦場邊緣方向飛過去。

圖 3、炮孔 1 產生之爆破飛石約略飛向方向（114.6.5 攝）

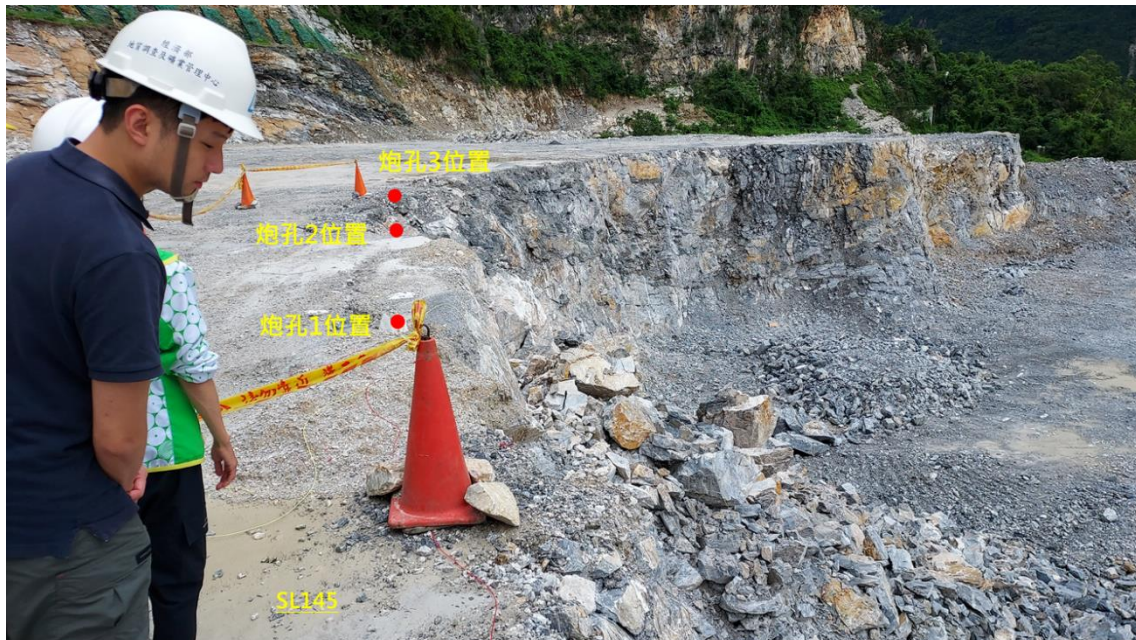
為瞭解爆破作業前鑽孔與清理階段面礦石作業時間序，經訪談得知本事件 3 處炮孔鑽孔時間，炮孔 3 係於 6 月 3 日下班前所鑽，炮孔 1 及炮孔 2 均為 6 月 4 日上午 10 時至 11 時間所鑽。經本次再現勘可約略判釋 3 個炮孔位置（如圖 4），炮孔 1 處殘留當時下孔藥袋（如圖 5）。

圖 4、當日再勘查 3 處炮孔約略位置（114.6.9 攝）

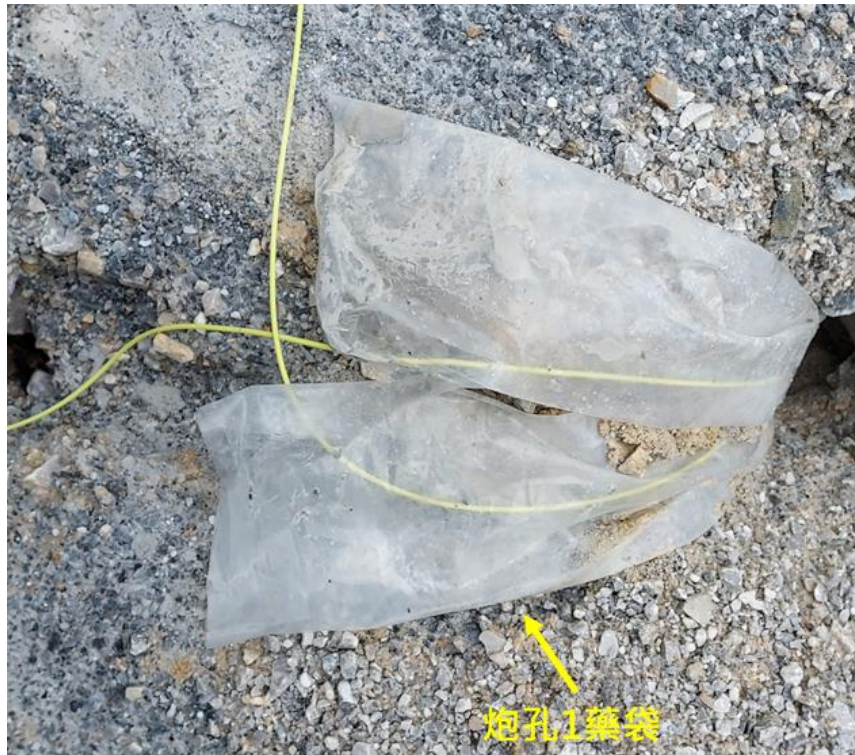
圖 5、當日勘查炮孔 1 處留有藥袋 (114.6.9 攝)

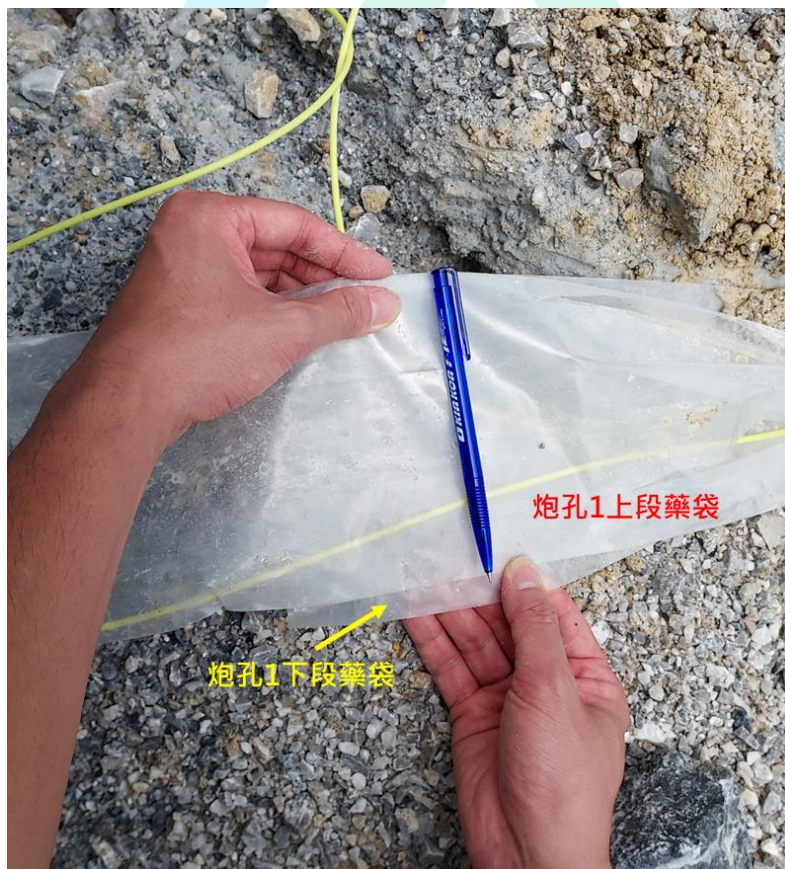
經本中心現勘測量（以原子筆為比例尺，約 14 公分）炮孔 1 上下段藥袋直徑尺吋（如圖 6），下段藥袋直徑約 3.75 吋（正常尺吋），上段藥袋直徑約 3.5 吋（6 月 4 日縮小尺吋）。研判當時潘員應變處置理由，係發現炮孔最小爆破抵抗線已不足，藉由減少炮孔 1 上段裝藥量與縮小藥袋直徑，使炮孔填

塞能維持一定高度，然未精確估算裝藥量及藥袋直徑，造成階段面爆破飛石。

圖 6、測量計算炮孔 1 上下段藥袋直徑尺吋 (114.6.9 攝)

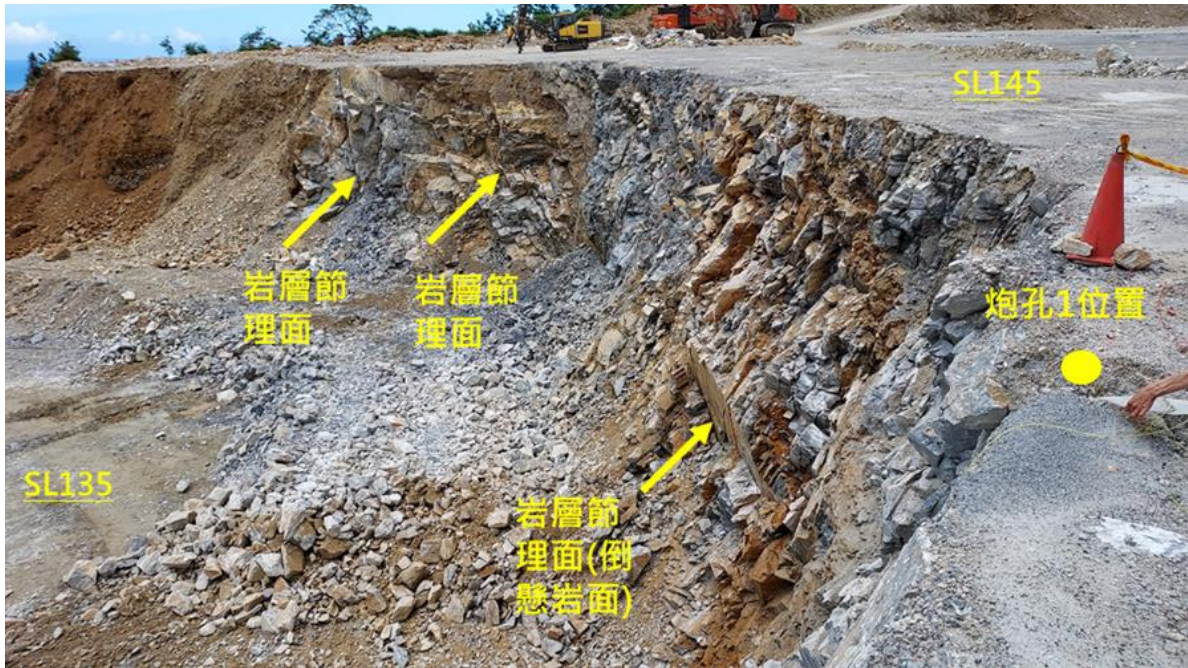
經現勘本事件 145 作業工區，發現該工區階段作業面（高程 145 公尺至 135 公尺區間）左側處及趾部（非本事件發生處），其岩層裸露面部分確實有明顯節理面與倒懸岩面（如圖 7）。

圖 7、於 145 作業工區上層處拍攝事件發生地點左側岩層現況（114.6.9 攝）

由前期調查已知，亞泥新城山礦場存在斷層帶及剪裂帶，此次爆破飛石發生區則可見到清楚的破碎帶及節理。現場勘查 145 作業工區（高程 145 公尺至 135 公尺），其階段自由面岩層節理發達，岩層易沿節理面破壞並產生倒懸岩面之現象，且鄰近炮孔 1 岩層處有破碎帶，就此作業工區地質條件，易使礦場作業人員操作挖土機進行常態性階段面及趾部礦石清理作業時，於鏟裝過程沿岩層節理面處挖薄，進而造成炮孔最小爆破抵抗線不足之情形。

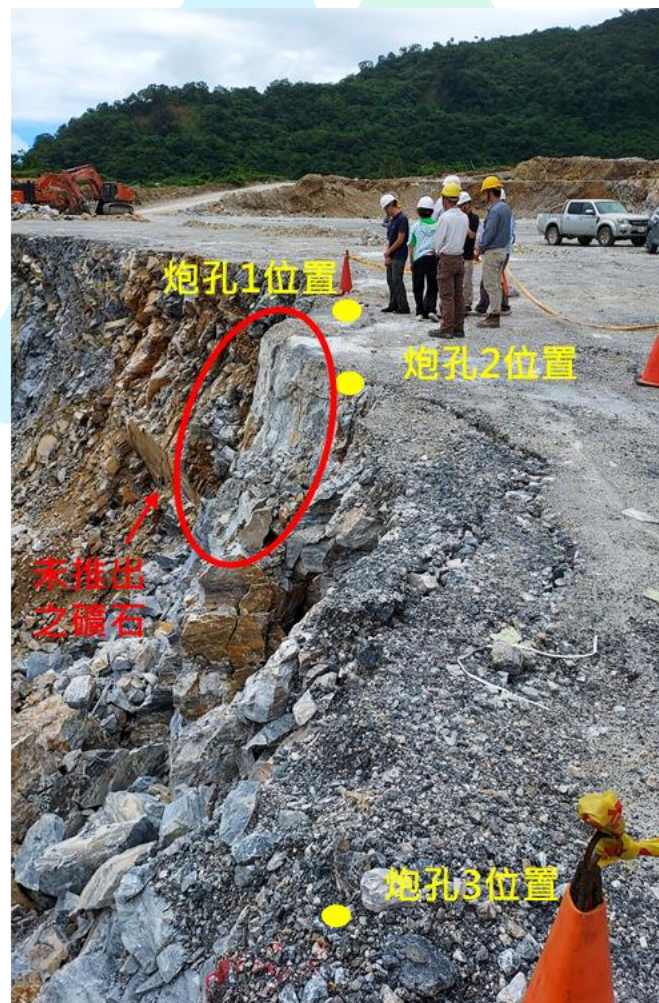
另觀察發現炮孔 1 與炮孔 2 間之有部分礦石未推出（如圖 8），且 145 作業工區上層（高程 145 公尺）地面處有產生裂痕情形（如圖 9）。

圖 8、側拍炮孔 1 至炮孔 2 間之礦石未推出之現況（114.6.9 攝）

經現勘調查發現炮孔 1 至炮孔 2 間之岩石還殘留未破碎，且炮孔 1 旁也確有較為破碎之處。一般而言，1 公斤炸藥約可產生 800 公升氣體，易造成炮孔爆破能量與產生之氣體，沿著裂隙釋放，將炮孔最小爆破抵抗線不足之薄處破碎岩塊炸飛。

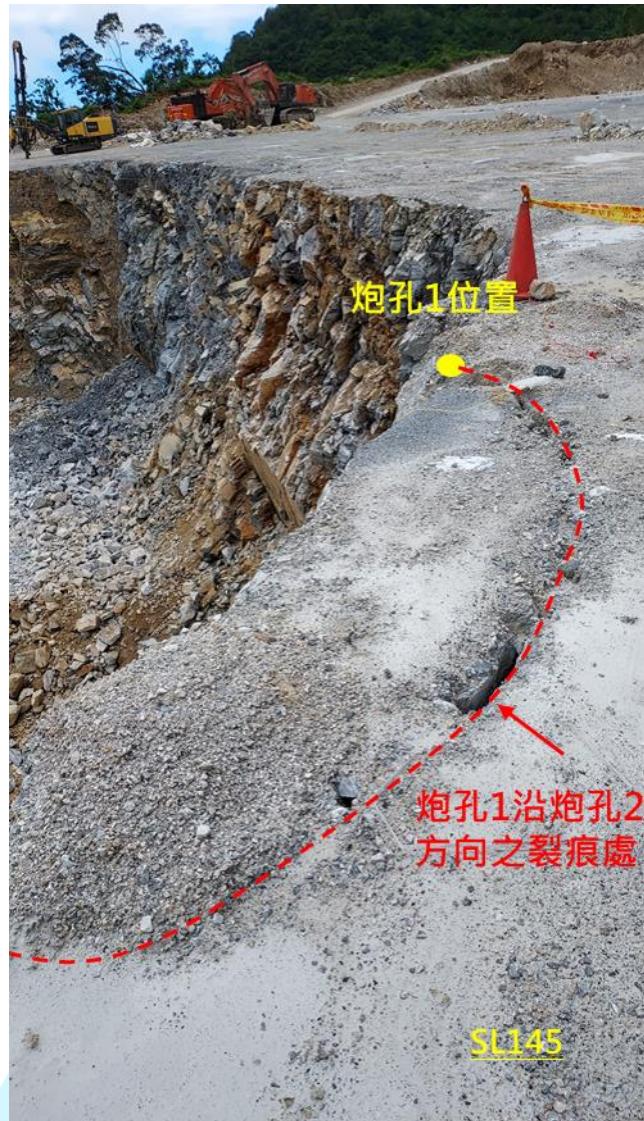
圖 9、炮孔 1 沿炮孔 2 方向之地層表面有裂痕情形（114.6.9 攝）

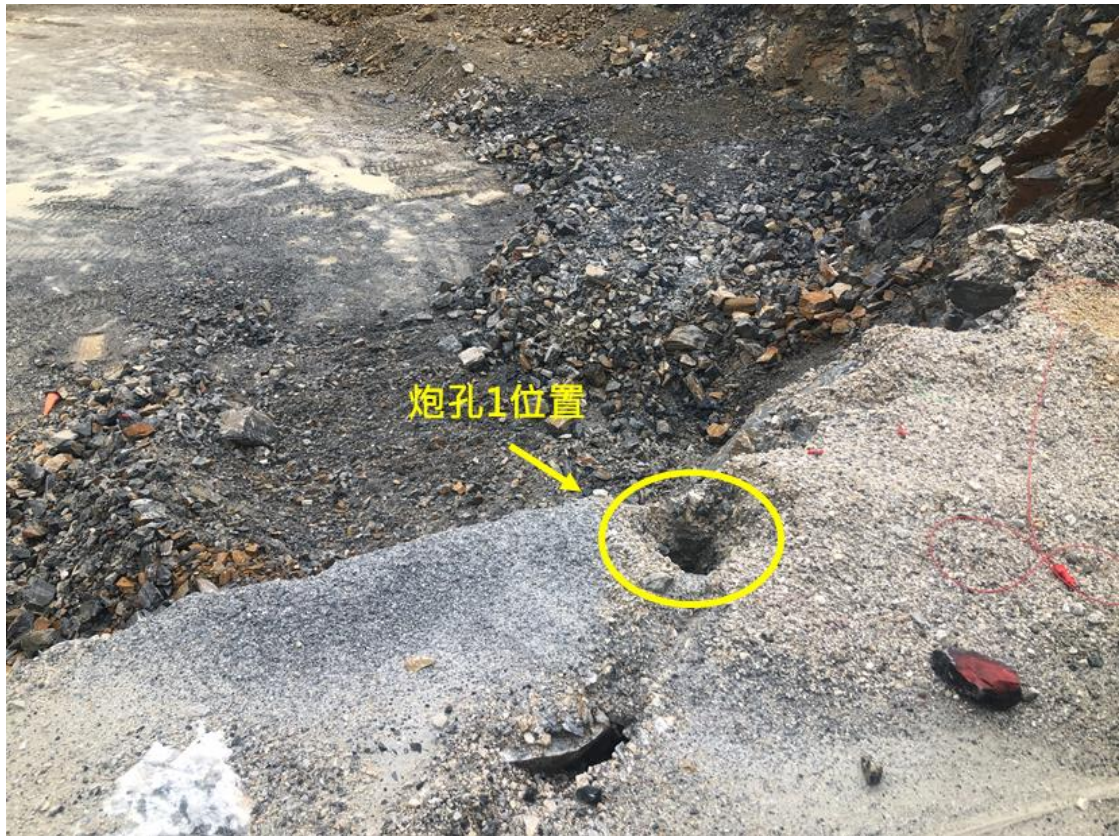
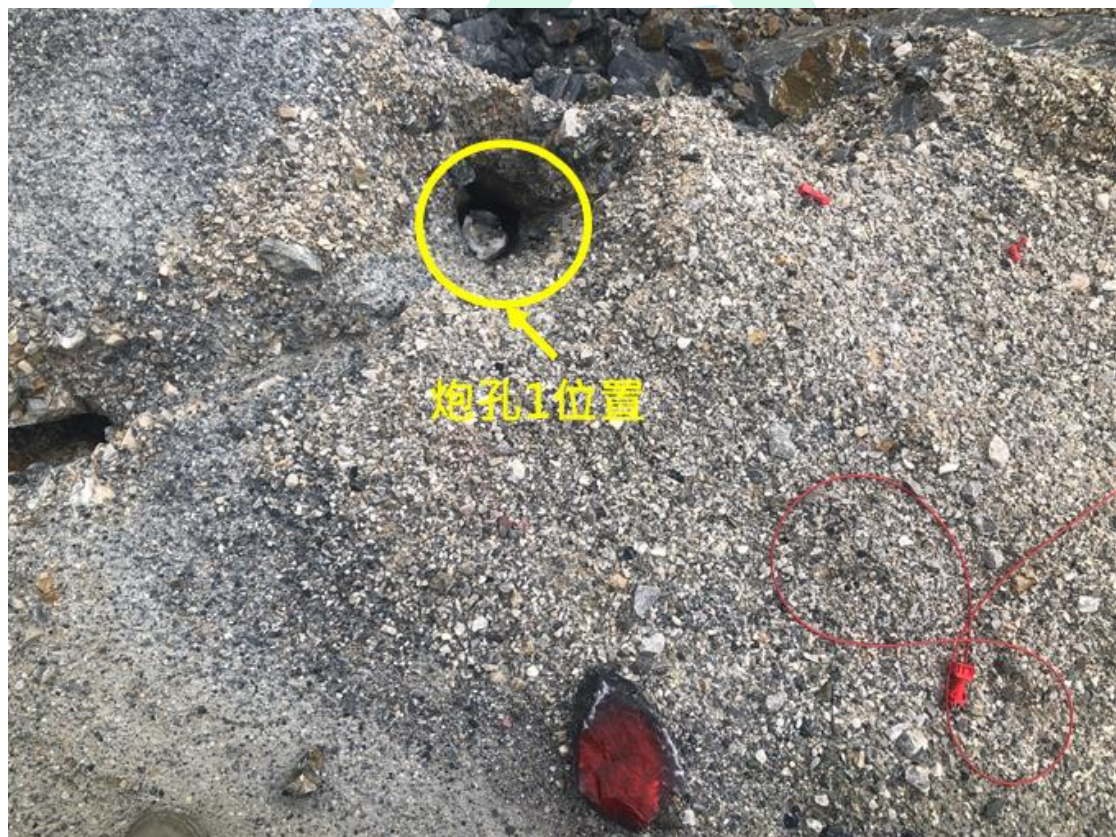
經現勘發現 145 作業工區上層處（高程 145 公尺）有殘留炮孔 1 地面鑽孔痕跡（如圖 10、圖 11），可判釋為炮孔裝藥量減量造成爆破能量無法將炮孔 1 上段岩層完全推出，故殘留地表鑽孔痕跡，顯示爆破產生之飛石可能自階段面中段處飛出之可能性較高。

圖 10、炮孔 1 殘留 145 作業工區上層處之痕跡 (114.6.13 攝)

圖 11、近照炮孔 1 殘留 145 作業工區上層處之痕跡 (114.6.13 攝)

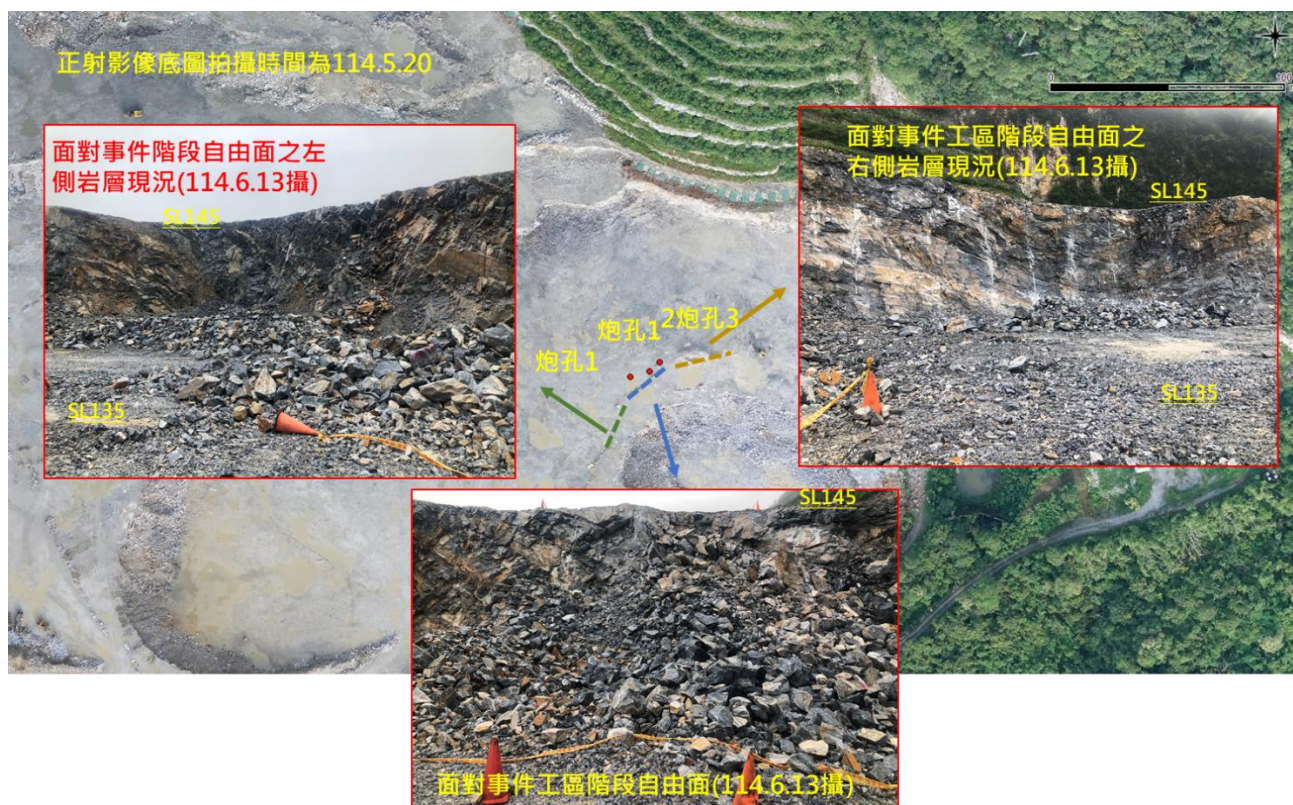
#### 1. 145 作業工區階段自由面之現況照片標註於正射影像底圖

(114 年 5 月 20 日攝)，以判釋本事件工區階段自由面整體岩層情形 (如圖 12)。

圖 12、事件工區階段自由面岩層現況（114.6.13 攝）標註空拍正射影像底圖

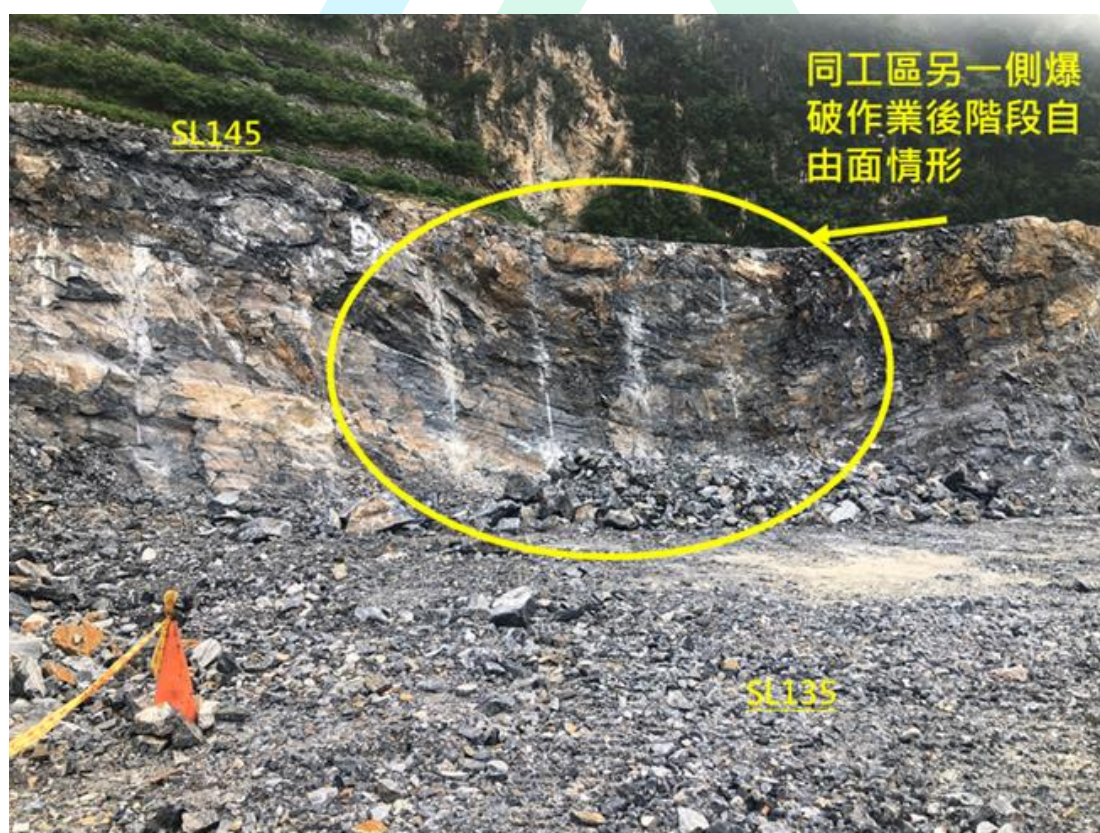
2. 於 145 作業工區下層處 (高程 135 尺) 並參照圖 12 所標示右側岩層現況位置，可觀察到右側岩層爆破作業後 (非本事件) 之階段自由面，可清晰看到 4 條淺灰色之鑽孔痕跡 (如圖 13)，且階段自由面岩層節理面較為完整不破碎。
3. 於 145 作業工區下層處 (高程 135 公尺) 並參照圖 12 所標示左側岩層現況位置，可觀察到左側岩層節理面較發達 (如圖 14)，且有節理面延伸至炮孔 1 階段面岩層處。
4. 於 145 作業工區下層處 (高程 135 公尺) 並參照圖 12 所標示本事件作業工區階段自由面，可觀察到該自由面左側處，約有一條 0.5 公尺至 0.6 公尺之破碎帶通過炮孔 1 下段岩層處 (如圖 15)，因爆破作業產生之礦石堆積階段趾部尚未清理，無法判斷其破碎帶延伸範圍。

圖 13、事件 145 作業工區右側之爆破作業後階段自由面情形（114.6.13 攝）

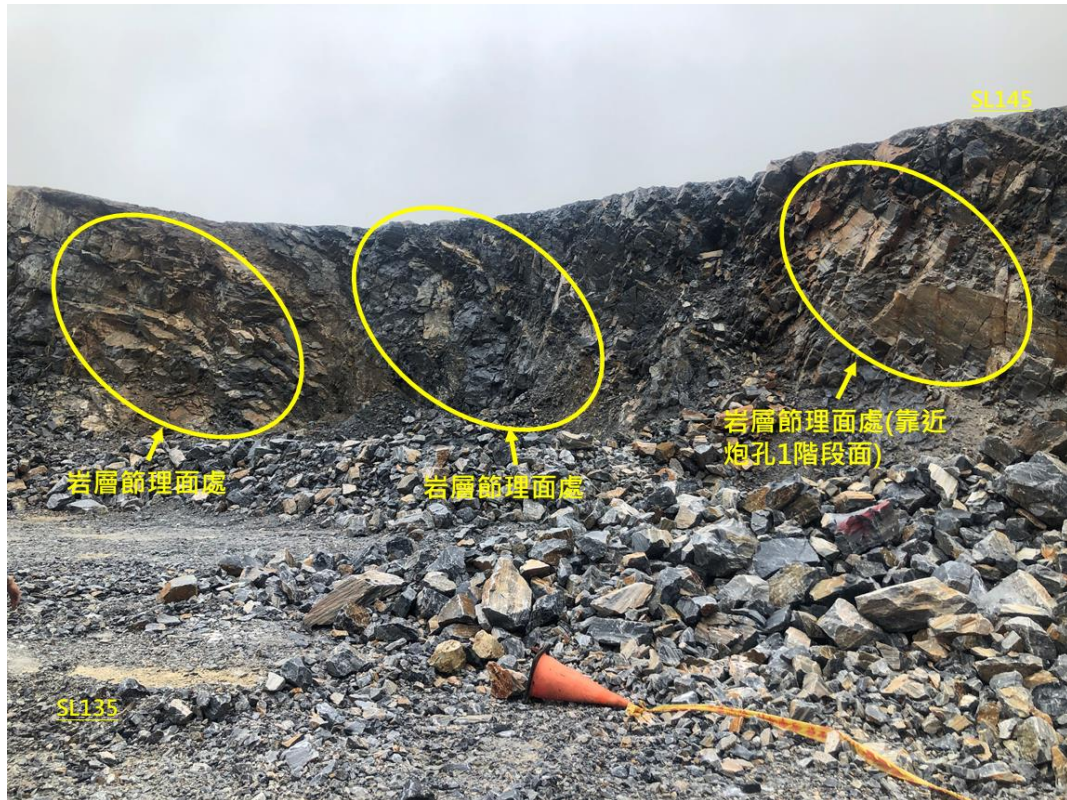
圖 14、事件 145 作業工區左側之爆破作業後階段自由面情形（114.6.13 攝）

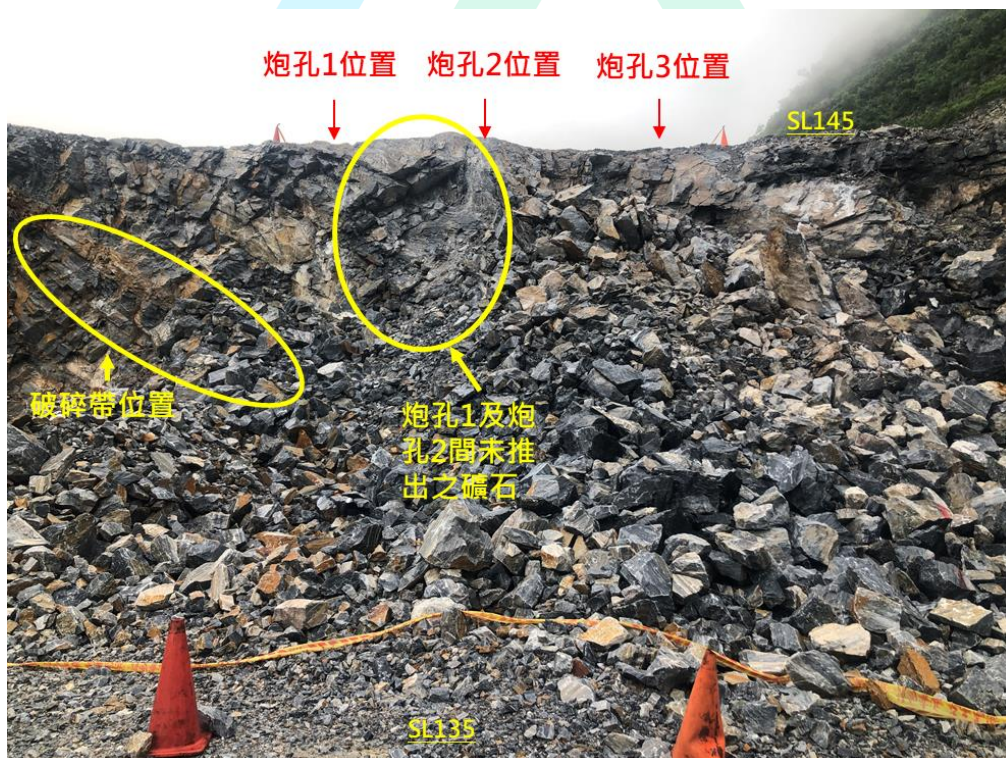
6 月 9 日現勘查訪已瞭解炮孔 1 上段延遲爆破時間為 175 毫秒，下半段延遲爆破時間 200 毫秒，且發現炮孔 1 至炮孔 2 間的礦石還留著未成功推出與破碎 (如圖 15)，炮孔 1 旁也確有較為破碎之地方。

圖 15、事件 145 作業工區之爆破作業後階段自由面與岩層破碎帶位置現況（114.6.13 攝）

經綜合研判，可認係地質節理發達，使挖土機進行礦石清理作業過程中，易沿岩層節理面處挖薄，使炮孔 1 最小爆破抵抗線不足，且未精確估算炮孔裝藥量，使爆破後所產生氣體沿著炮孔 1 邊緣破碎處之裂隙噴出來，形成飛石。

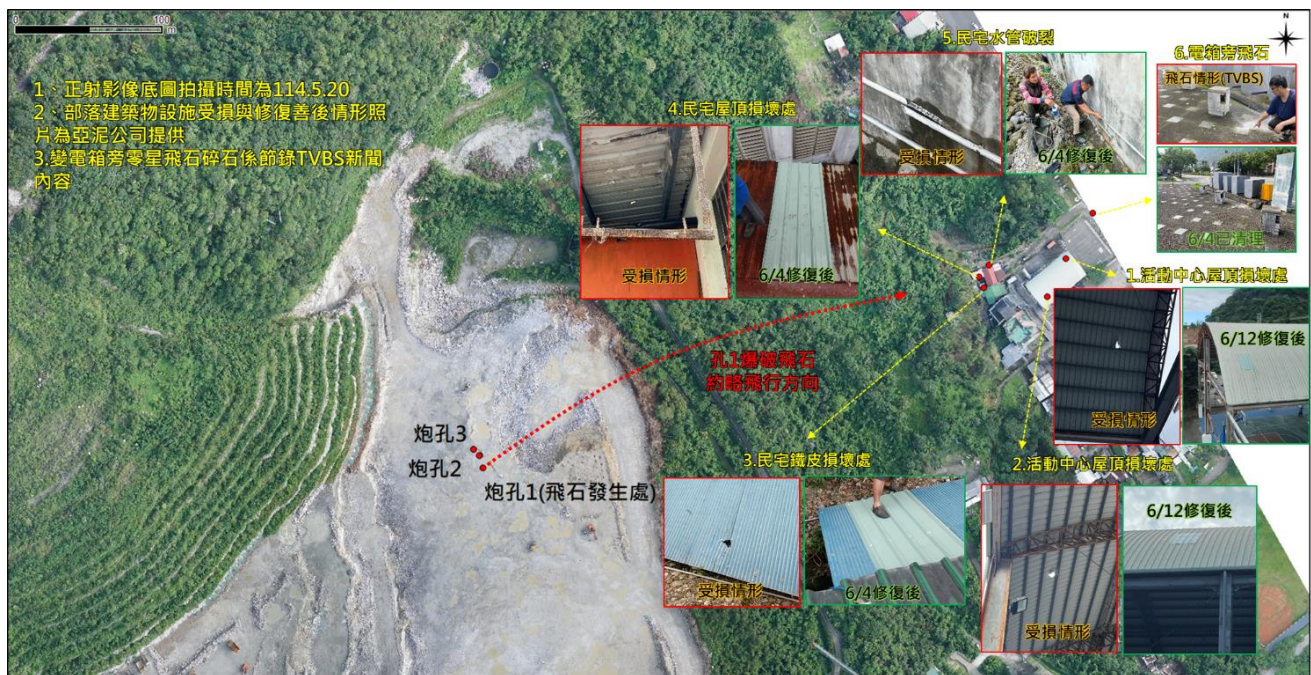
圖 16、亞泥爆破作業飛石損壞部分修繕前後對照圖

前述民宅、建築物設施受損部分，亞泥公司已於 6 月 12 日前全數修繕完成（如圖 16），其中 1 處馬路變電箱旁之飛石碎石係於 6 月 4 日清理完成，3 處民宅設施損壞部分於同日修繕完成，富世村活動中心 2 處屋頂損壞部分已於 6 月 12 日修繕完
