# 活動斷層地質敏感區劃定計畫書

F0019 屯子腳斷層

劃定機關：經濟部

中華民國 107 年 12 月

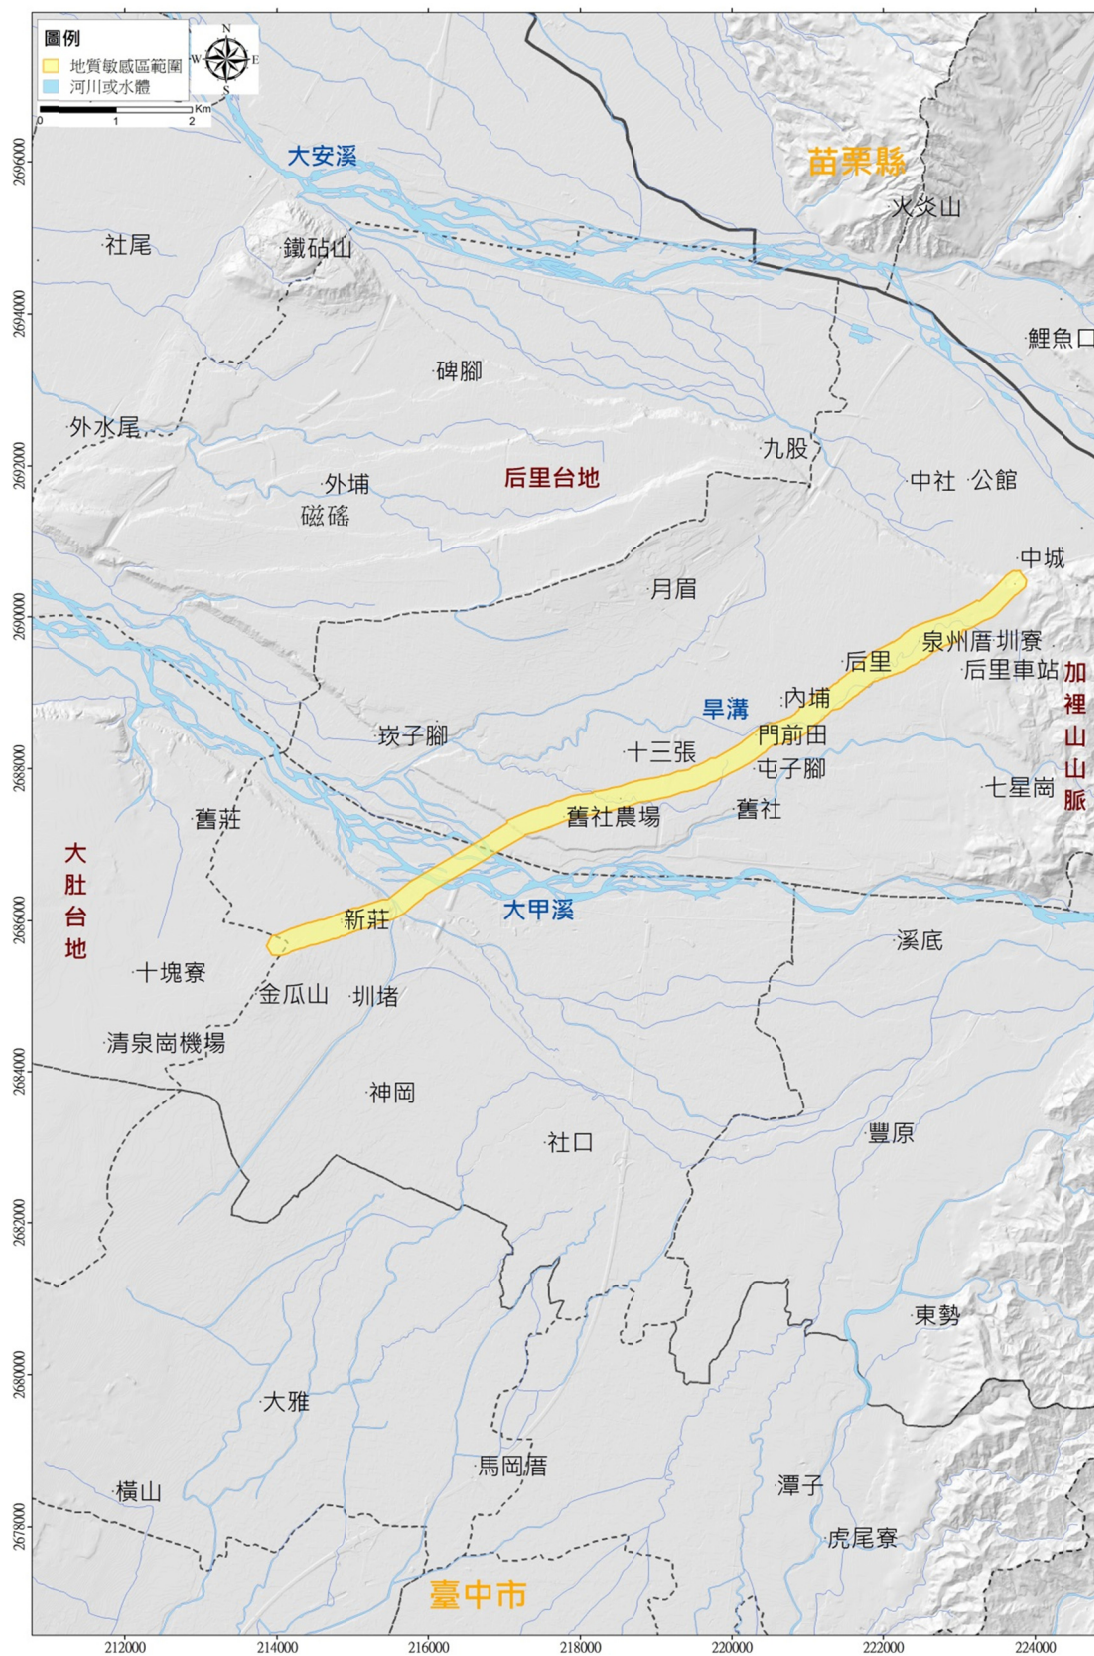
本區主要地形包括加裡山山脈、后里台地、大肚台地與沖積平原（林朝榮，1957；圖 4-1）。加裡山山脈位於本區東側，為西部衝上斷層地塊的一部分，海拔約 300~500 公尺。后里台地，為大安溪與大甲溪之間的長方形台地，高度由東向西緩降，台地上堆積紅土礫石層，地形面保存完整；大肚台地，由大甲溪向南延伸至大肚溪，呈橢圓外形，位於本區西南端。

屯子腳斷層約呈走向  $N65^{\circ}E$ ，為右移斷層。斷層跡破裂形態，以泉州厝為界（圖 4-1）。泉州厝以東斷層的西北側為上升側，最大右移水平量 1.3 公尺，東南側沉陷垂直位移量約 0.7 公尺至 0.5 公尺。泉州厝以西斷層的東南側為上升側，最大右移水平量 1.5 公尺，最大垂直位移量 0.8 公尺，沿此斷層帶出現略呈東西走向的雁行排列裂隙或小斷層，斷層所經過岩層均為更新世紅土臺地礫石層或現代沖積層（大塚彌之助，1936）。

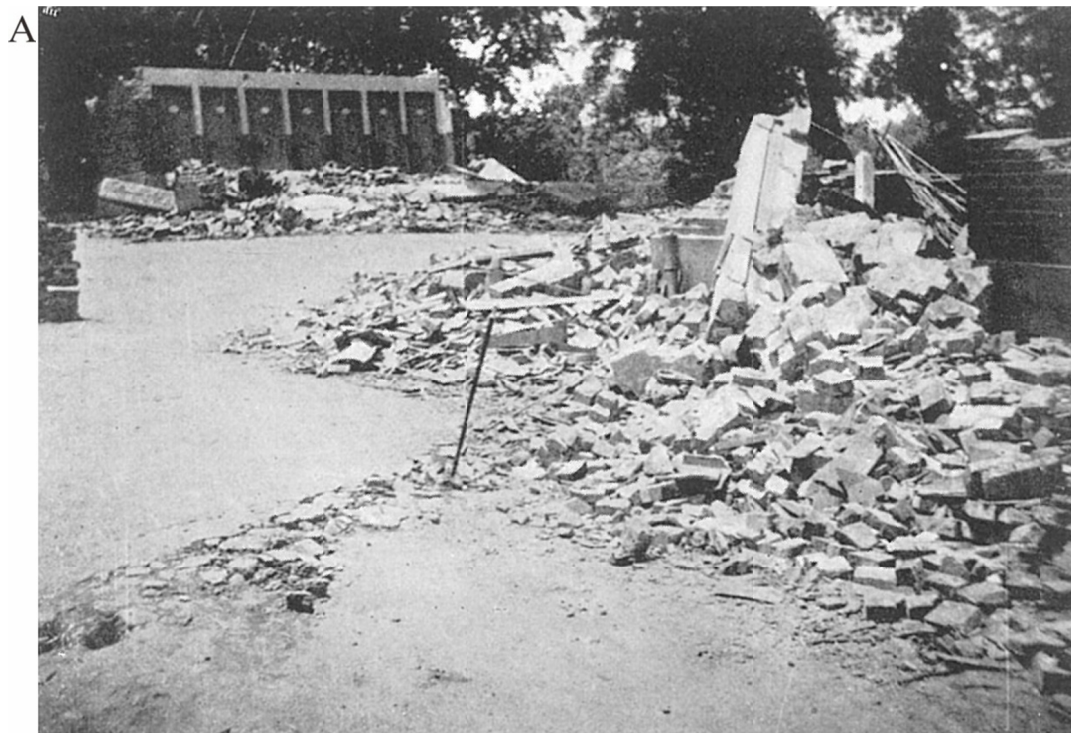
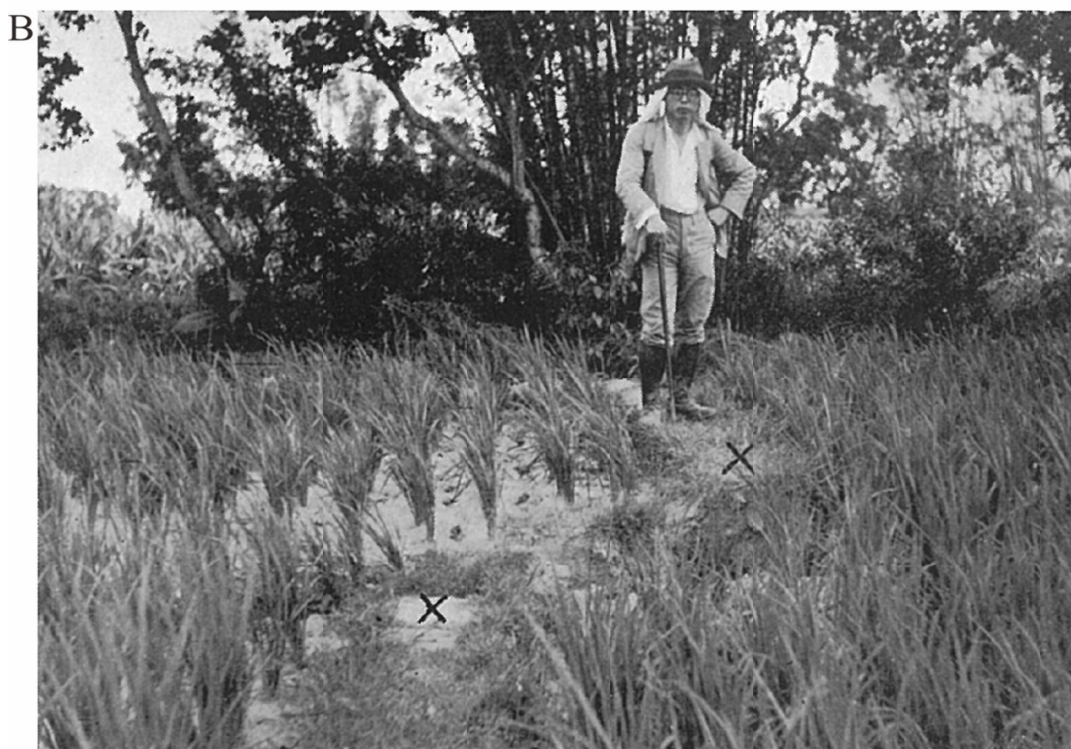
圖 I-2 A：內埔公學校內屯子腳斷層的地表破裂。B：舊社西方稻田呈水平右移 120 公分。引用自東京帝國大學地震研究所(1936)。

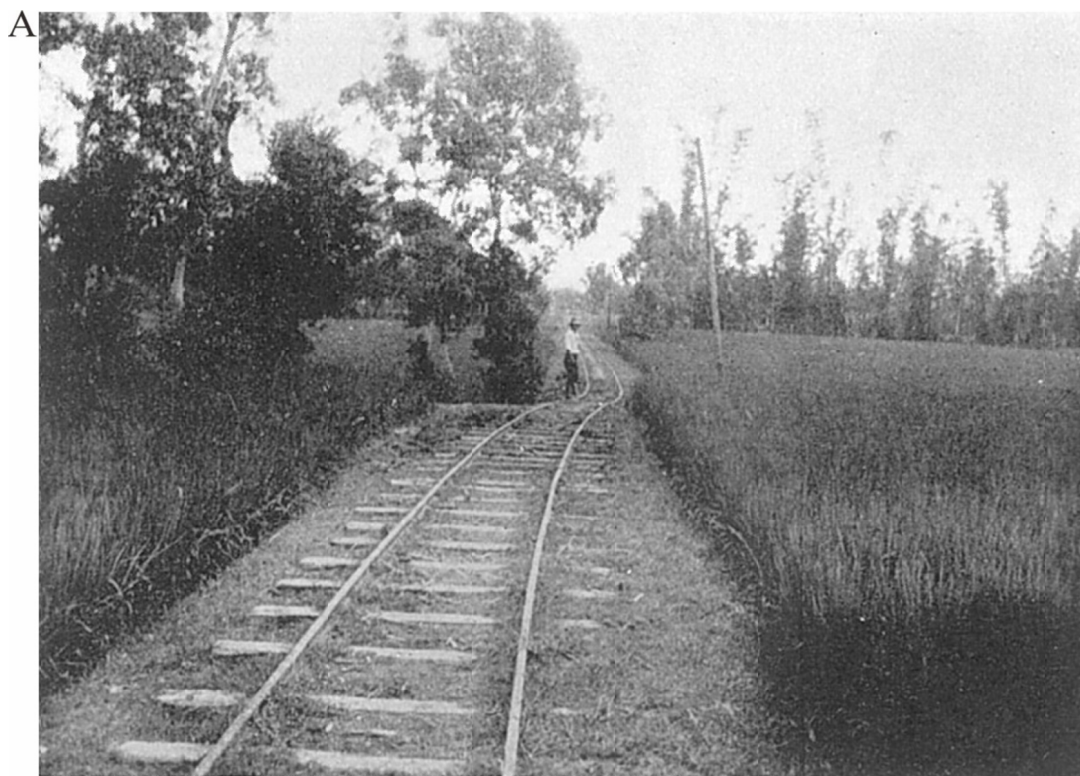
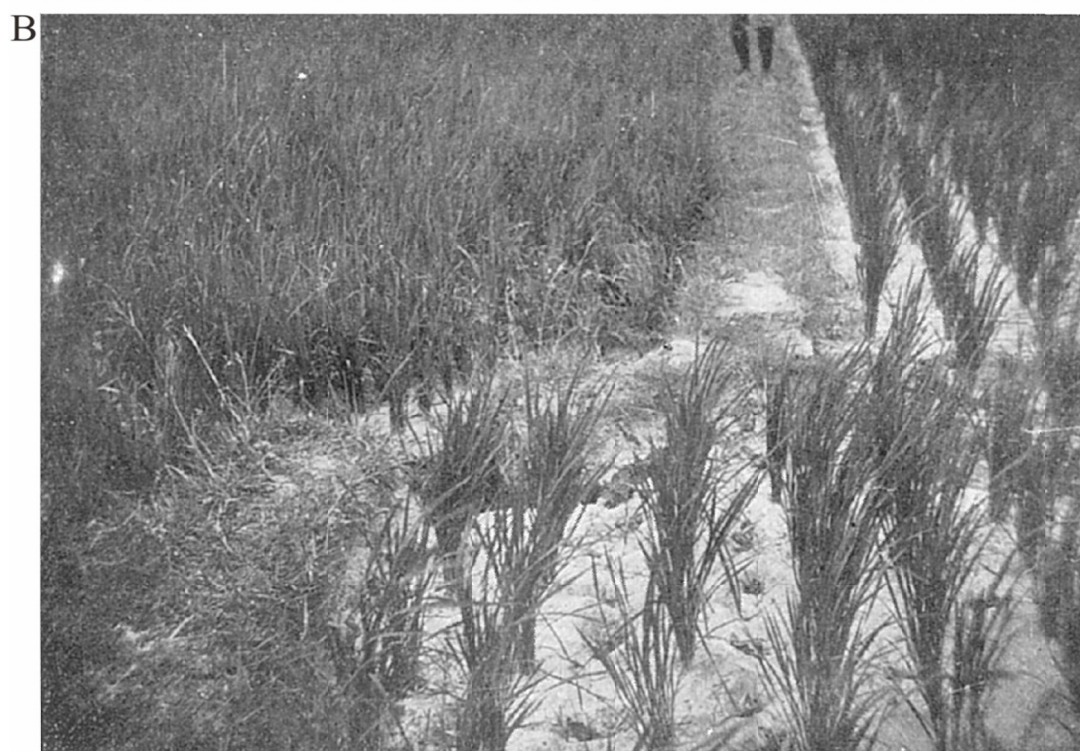
圖 I-3 A：舊社西方 1 公里處鐵軌有右移且下陷的情形。B：神岡新庄子的稻田呈右移情形。引用自東京帝國大學地震研究所（1936）。
