20240403 花蓮地震地質調查報告

經濟部地質調查及礦業管理中心

中華民國 113 年 5 月

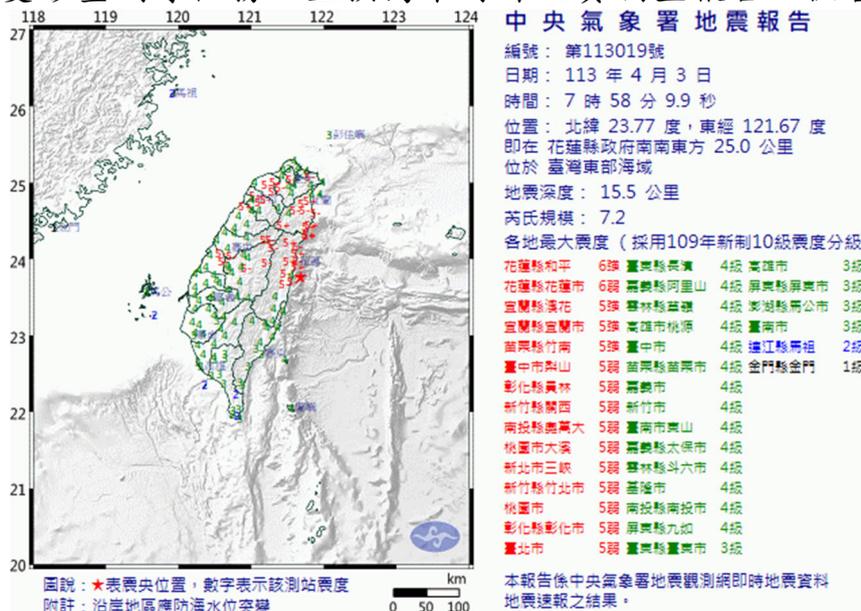
圖 1、交通部中央氣象署發布之地震報告與震央附近等震度圖。
(2024-04-03 檢索)

依據交通部中央氣象署發布的地震測報，民國 113 年 4 月 3 日早晨 7 時 58 分，臺灣東部發生芮氏規模 7.2 的地震（編號 019），震央在花蓮縣壽豐近海，震源深度 15.5 公里（圖 1），最大震度為 6 強，發生在花蓮和平。由於震央在近海，鄰國日本與菲律賓皆發出海嘯警報；隨即又在 8 時 11 分，上述地震北側發生芮氏規模 6.5 的地震，震源位置相近，深度 5.5 公里，後續並發生一系列規模大於 5.0 的餘震。相隔約 20 日後，4 月 23 日凌晨時分，發生兩起芮氏規模 6.0 與 6.3 之餘震（編號 266、267）；4 月 27 日凌晨時分，又發生芮氏規模 6.1 之餘震（編號 351）。

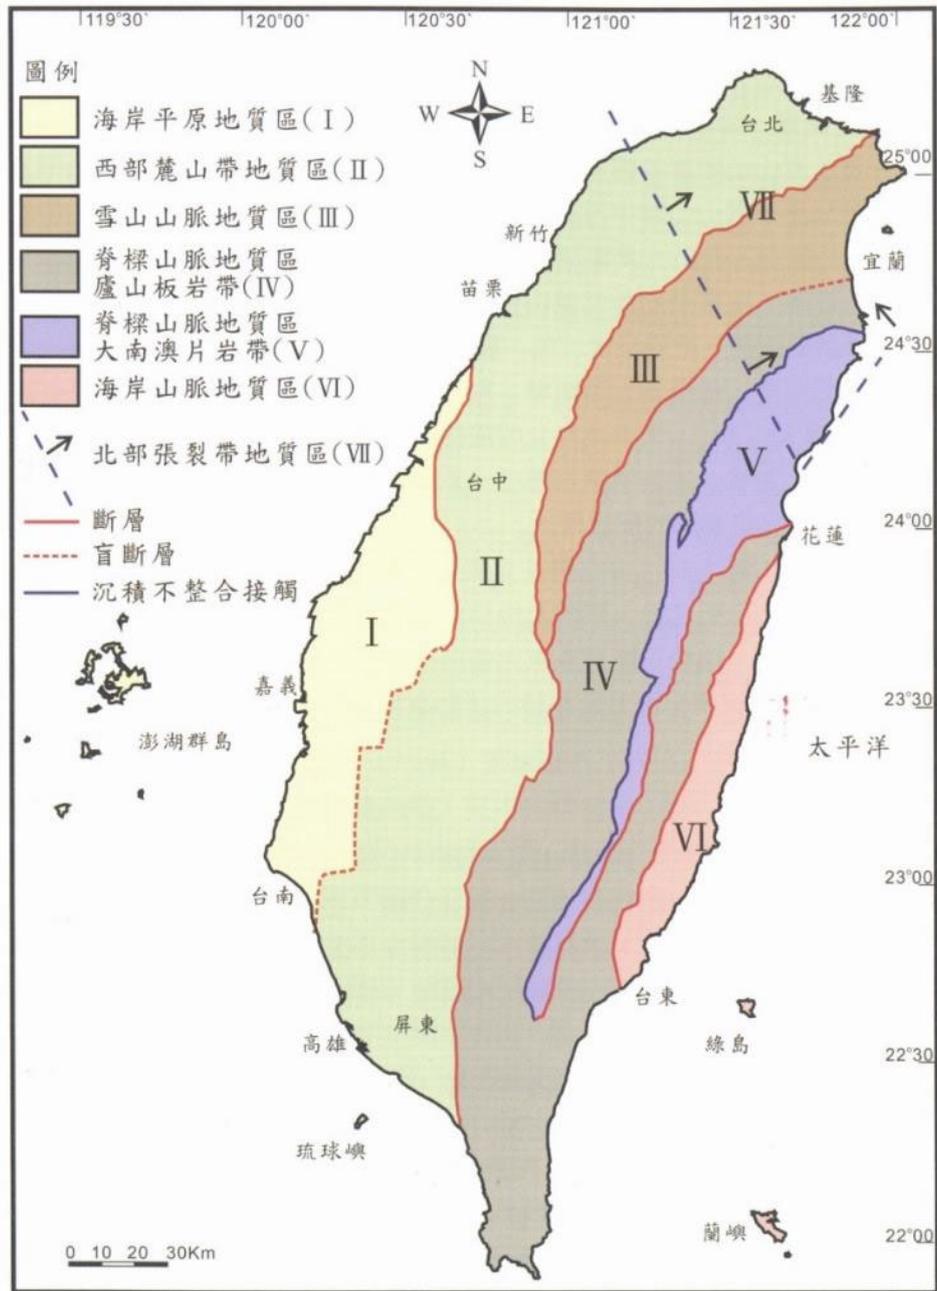
圖 2、臺灣地質分區圖。(陳文山，2016)

此次0403花蓮地震主震的震央位置位於花蓮縣壽豐鄉近海，依臺灣地質構造區分類（陳文山，2016），在海岸山脈地質區（VI）之外。震央西側海岸山脈地質區（VI）以火成岩與沉積岩為主要組成，其地形、岩層、斷層與褶皺等主要構造多呈北10度至20度東走向，大致平行於板塊邊界縱谷斷層走向。縱谷西側屬於脊樑山脈地質區的大南澳片岩帶（V），是臺灣陸上最老的地質構造單元，主要由綠色片岩相以上的變質岩構成的變質岩。

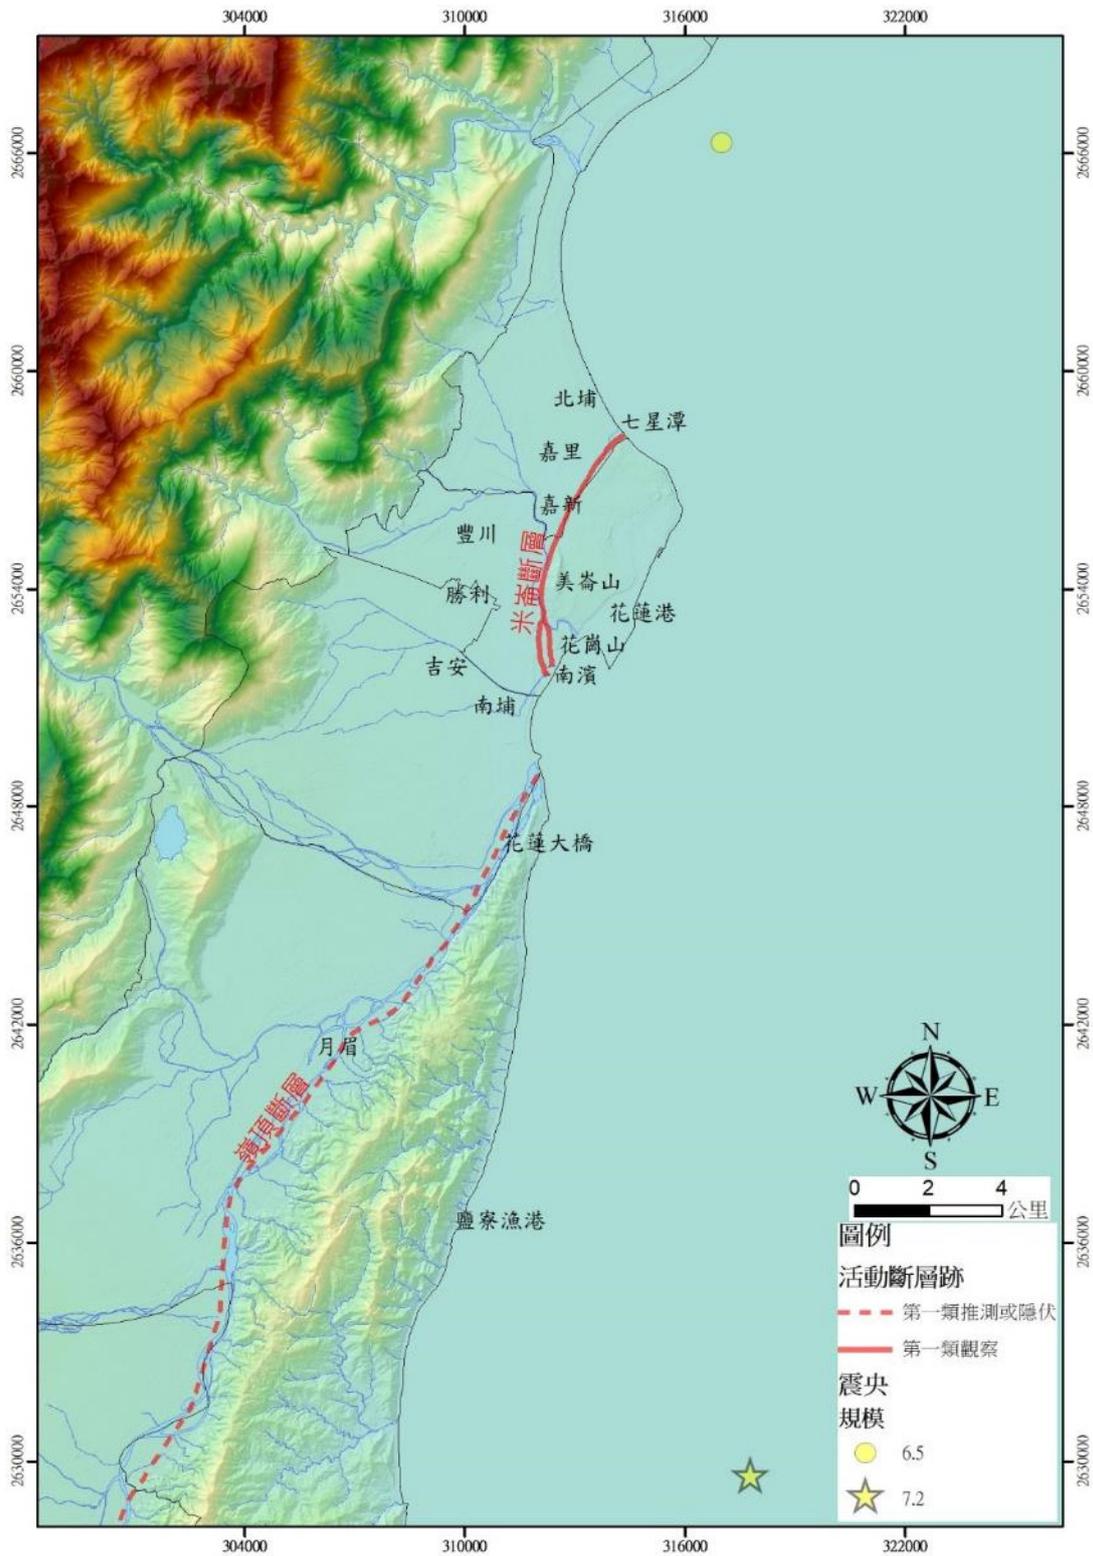
圖 3、本次地震的震央附近的活動斷層分布。

以下針對鄰近本次地震震央地區之活動斷層略作簡述，詳細活動斷層資料內容請參閱本中心出版之二萬五千分之一活動斷層條帶地質圖說明書，以及經濟部公告的嶺頂斷層活動斷層地質敏感區 (F0020) 與米崙斷層活動斷層地質敏感區 (F1011) 劃定計畫書等相關資料 (圖 3)。

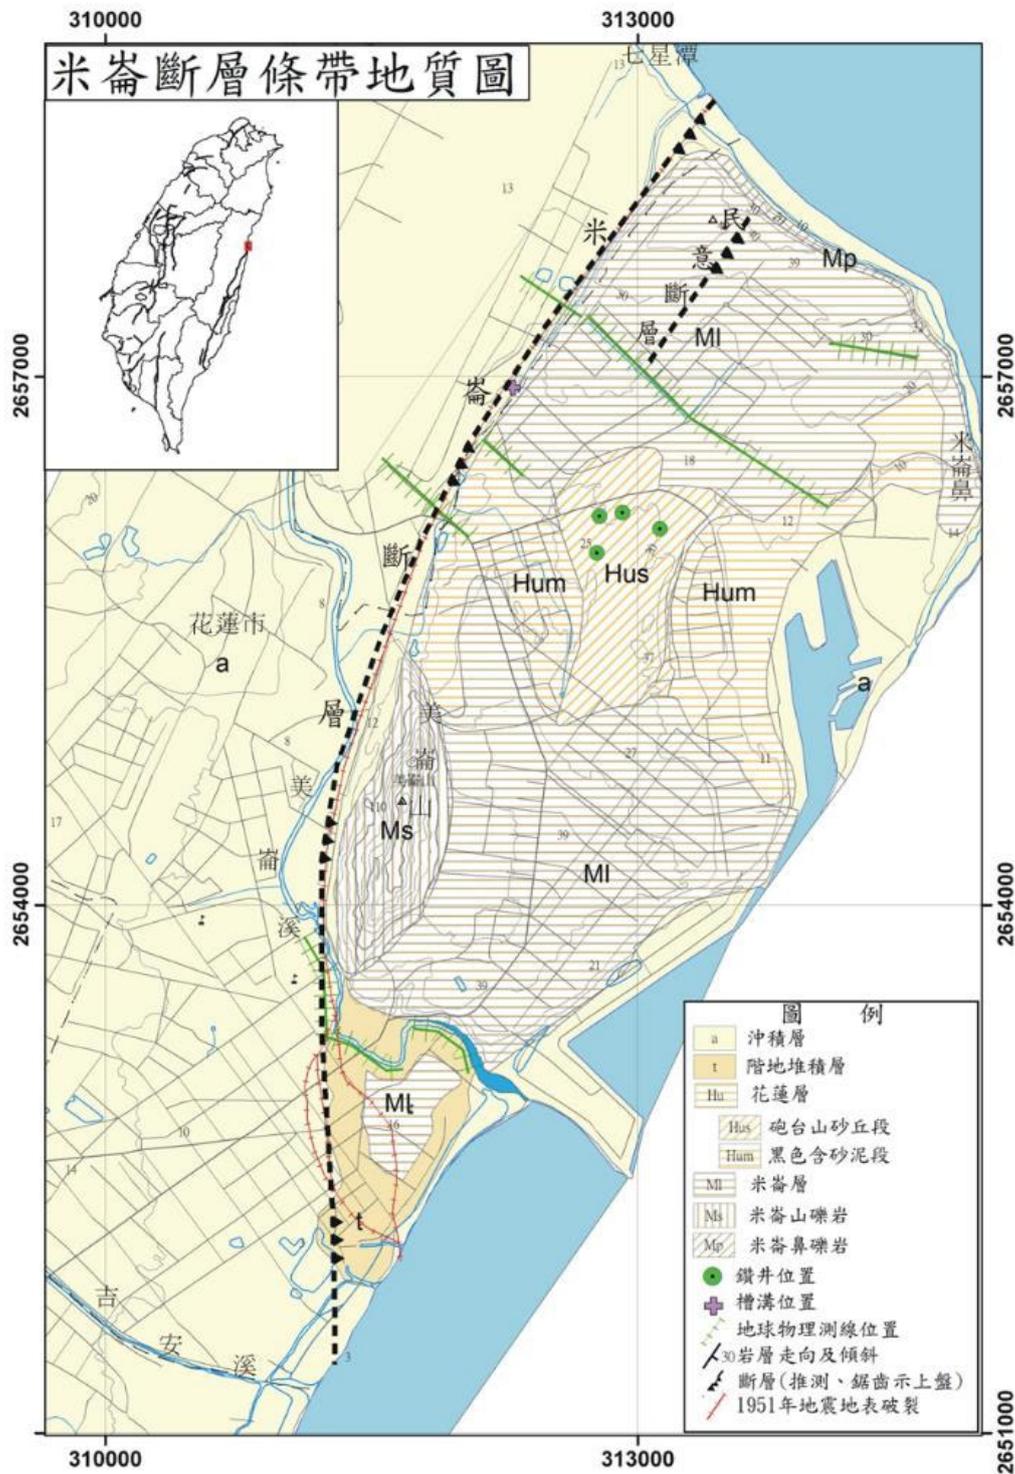
圖 4、米崙斷層條帶地質圖。(引自林啓文等, 2009)

米崙斷層為左移斷層兼具逆移分量，約呈南北走向，由花蓮縣七星潭海岸向南延伸至花蓮市美崙山西南側（圖 4），長約 8 公里（Hsu, 1962；林啓文等，2009），透過地表破裂分析與地形分析結果，米崙斷層有多次活動跡象，部分位置有潛移或過去破裂的紀錄（梁勝雄等，2017）。

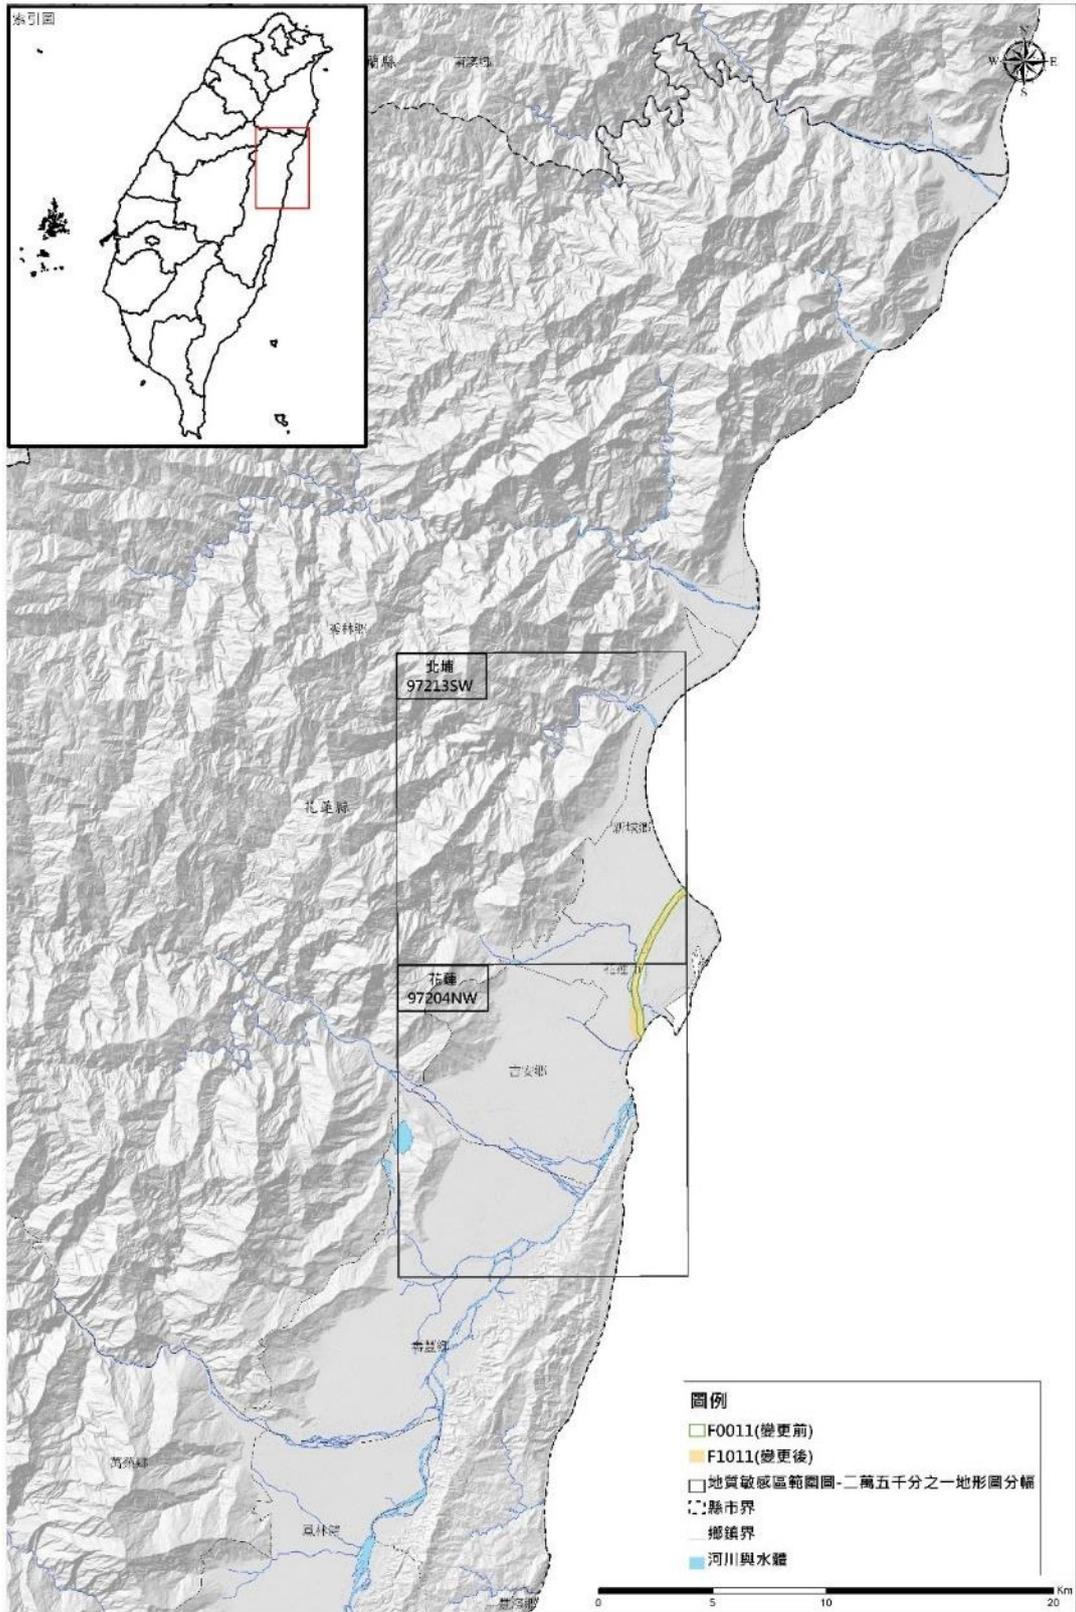
米崙斷層
地質敏感區編號：F1011

活動斷層地質敏感區變更前後位置圖

圖 5、米崙斷層活動斷層地質敏感區位置圖。(經濟部，2020)

經濟部依據過往資料在 2016 年公告活動斷層地質敏感區（F0011 米崙斷層），並根據 2018 年花蓮地震地質調查資料，在 2020 年進行

活動斷層地質敏感區變更 (F1011 米崙斷層) (圖 5, 經濟部, 2020)。

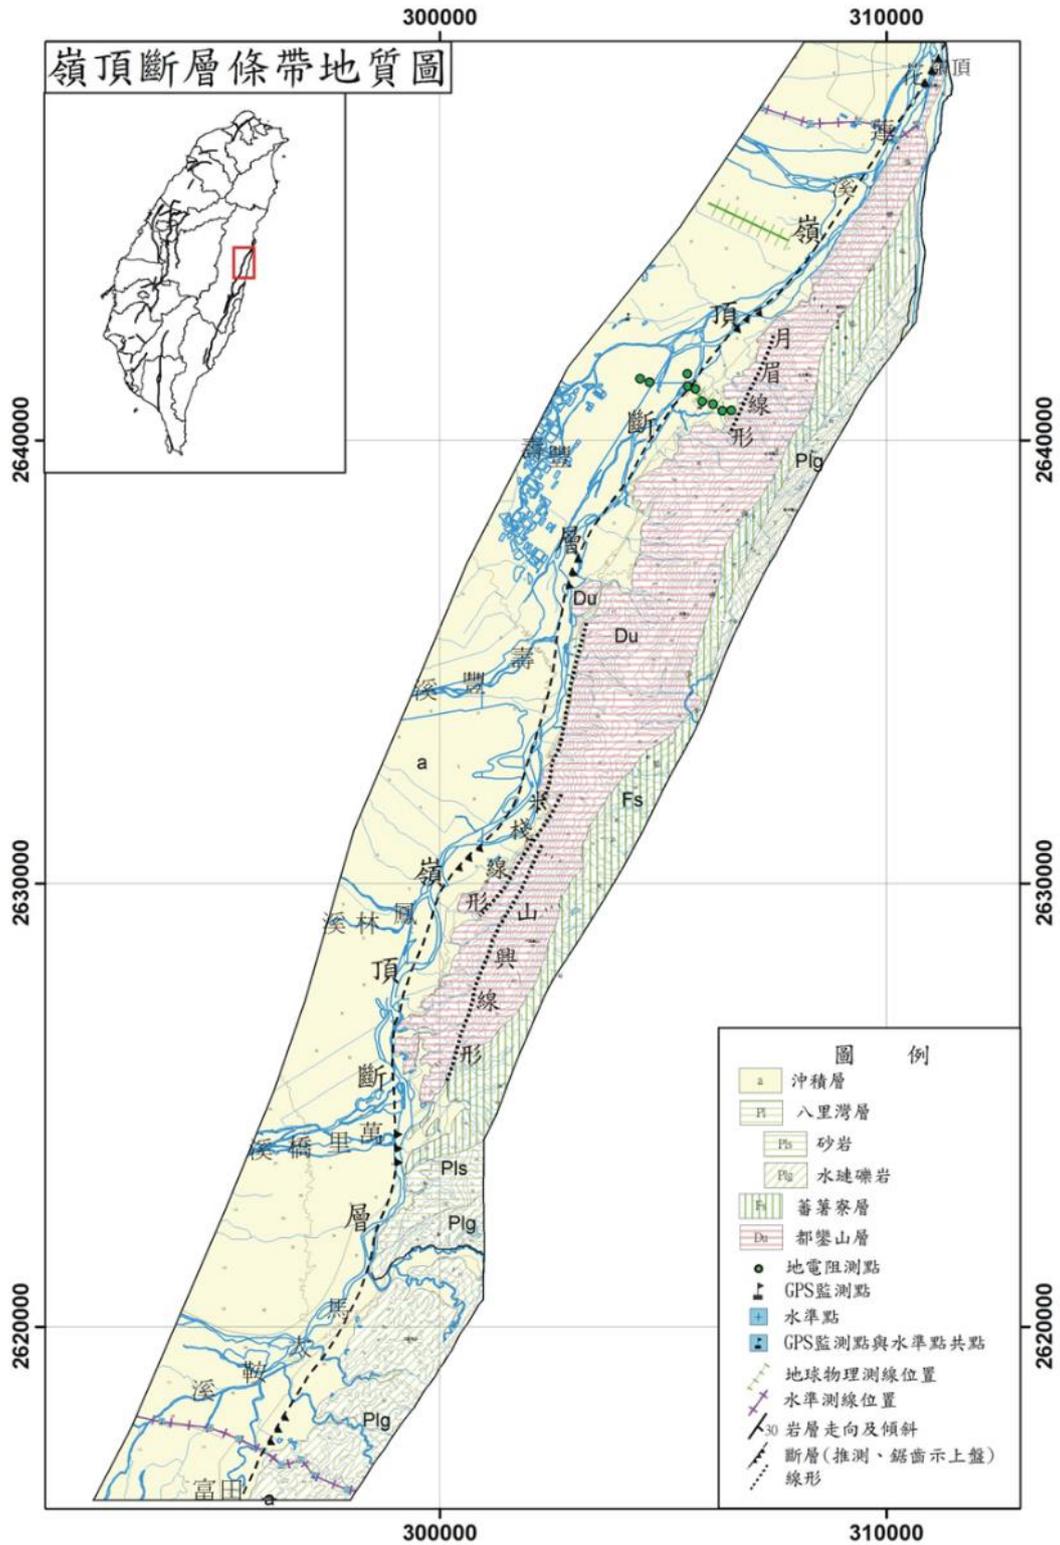
圖 6、嶺頂斷層條帶地質圖。(引自林啓文等，2009)

嶺頂斷層為左移斷層，兼具逆移性質，呈北北東走向，由花蓮溪出海口嶺頂岬向南延伸，經月眉至光復鄉東富村（陳文山等，2008），長約30公里（圖 6）。斷層上盤有斷續出現的一系列線狀崖，原被稱為月眉斷層（林啓文等，2000）。嶺頂斷層可能是海岸山脈向西北運動時形成的前緣斷層，向南延伸至富田一帶，再連接瑞穗斷層。大地觀測結果，嶺頂斷層兩側的垂直與水平速度場均有明顯的變化，透過鑽探分析該斷層曾於10萬年內活動（許晉瑋與劉彥求，2017）。

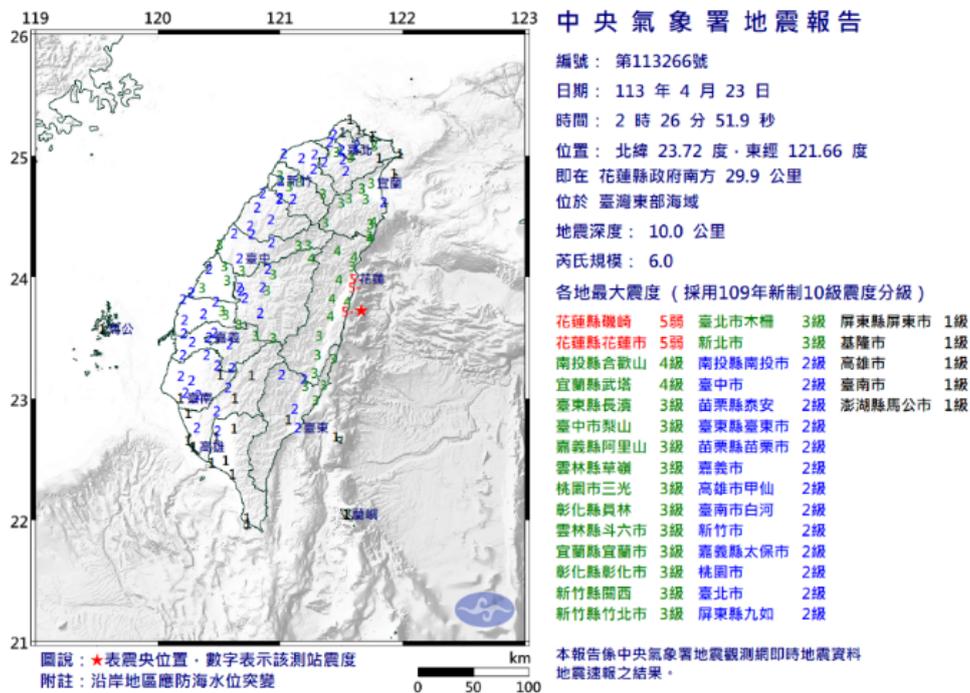
圖 9、交通部中央氣象署發布之 4 月 23 日凌晨 2 時 26 分 266 號地震報告與震央附近等震度圖。（2024-04-24 檢索）

經過 20 天左右，在 4 月 23 日凌晨 2 時 26 分與 2 時 32 分，在 0403 花蓮地震震央附近，分別產生芮氏規模 6.0 與 6.3 之地震，地震深度分別為 10 公里與 5.5 公里（圖 9 與圖 10）。

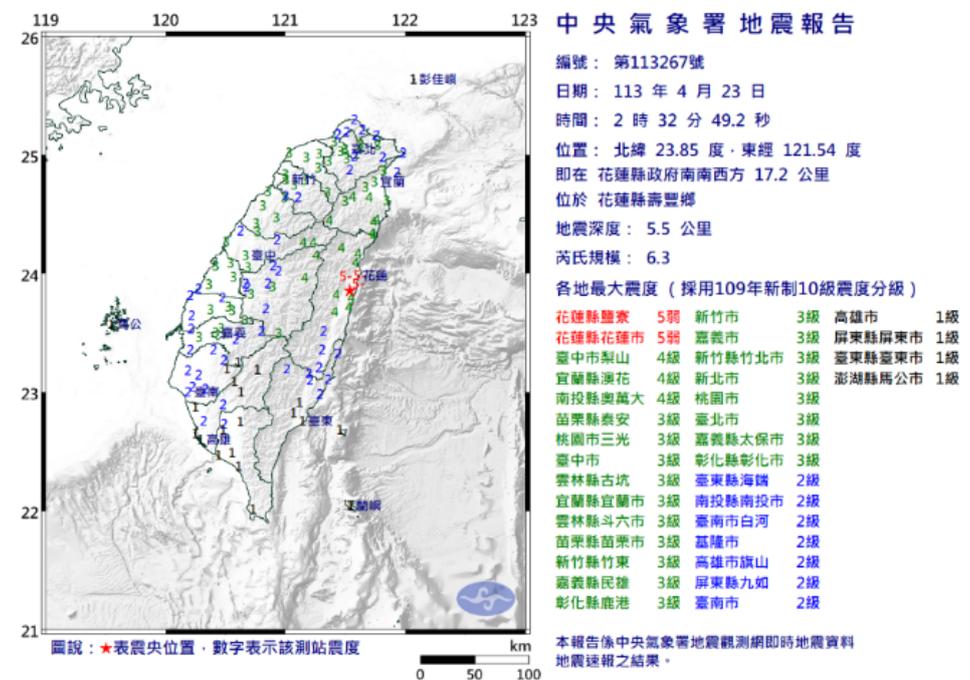
圖 10、交通部中央氣象署發布之 4 月 23 日凌晨 2 時 32 分 267 號地震報告與震央附近等震度圖。（2024-04-24 檢索）

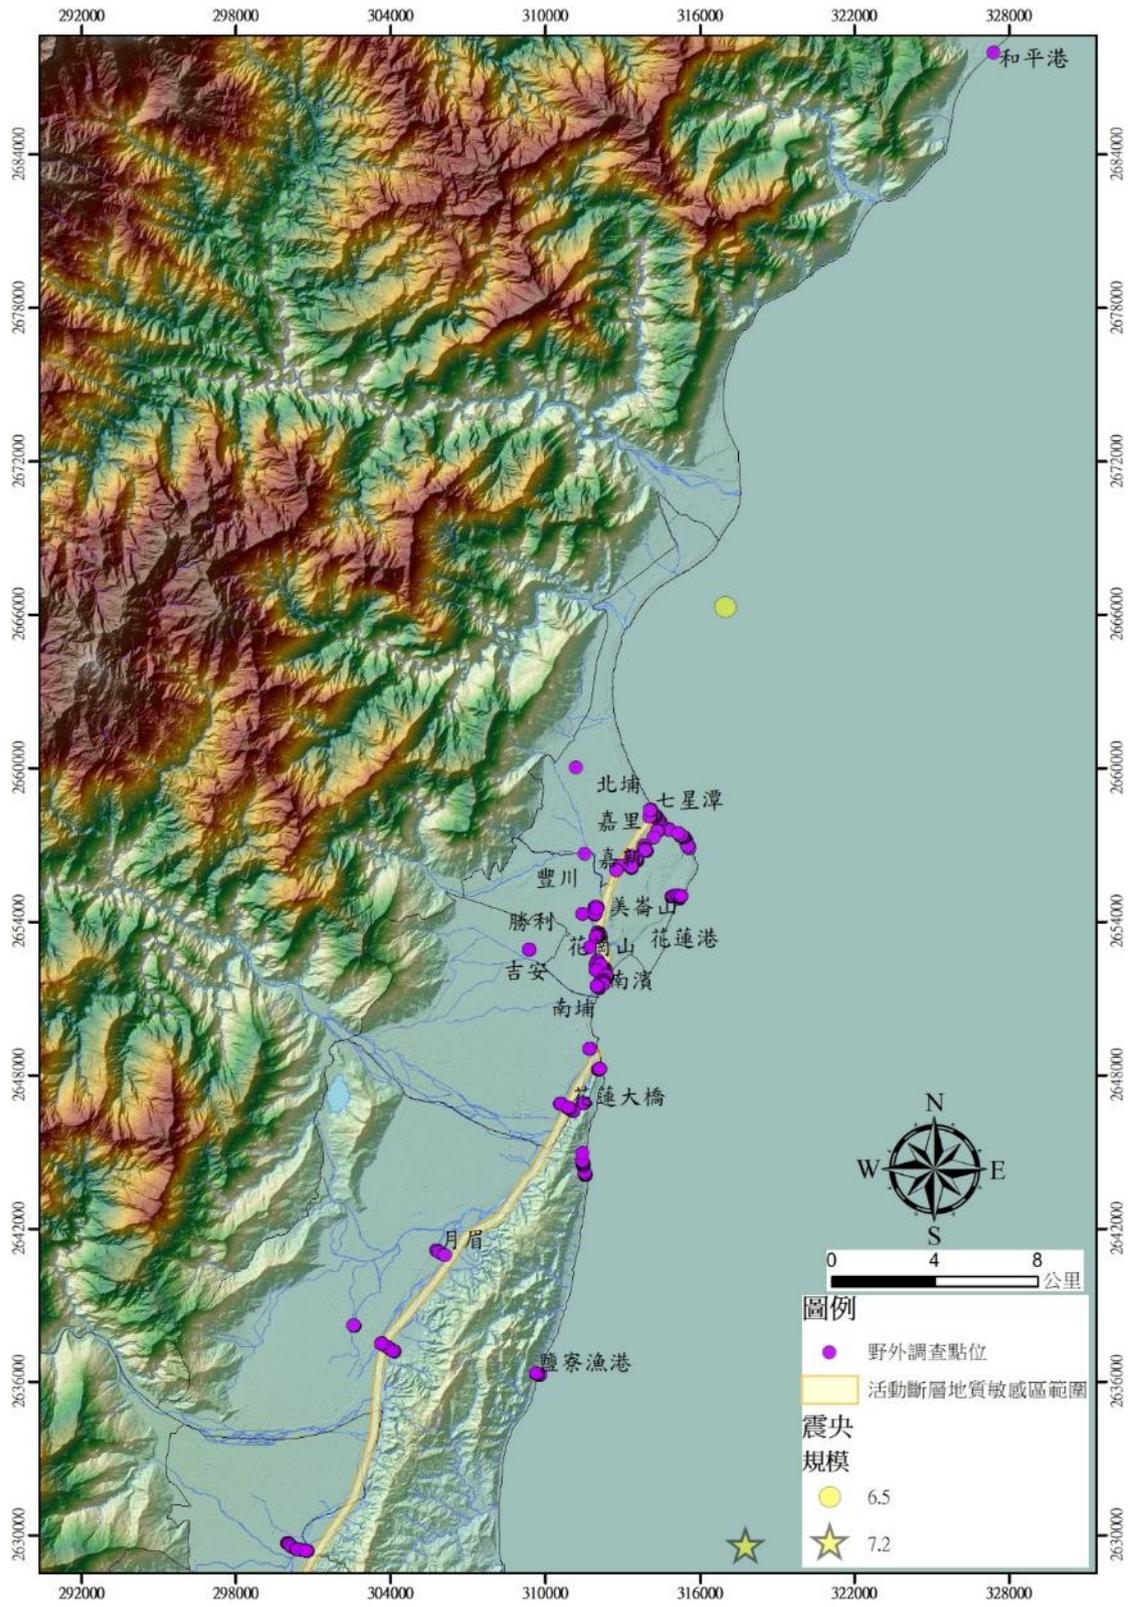
圖 11、0403 花蓮地震野外地質調查分布圖。

0403花蓮地震規劃重點調查區域為米崙斷層與嶺頂斷層沿線，輔以進行前人研究指出可能的構造線形進行巡查，以確認是否發生相關地表破裂或相關的變形現象（圖 11）。調查範圍為花蓮縣花蓮市至花蓮縣鳳林鎮，鄰近震源位置鄉鎮與台11線花蓮海岸公路，本報告著重於地表地質現象，人工結構物破壞現象，不在本報告調查撰寫範圍。最後調查結果，以四部分說明：米崙斷層、嶺頂斷層，其他構造線形及花蓮沿海地區地殼抬升觀測。

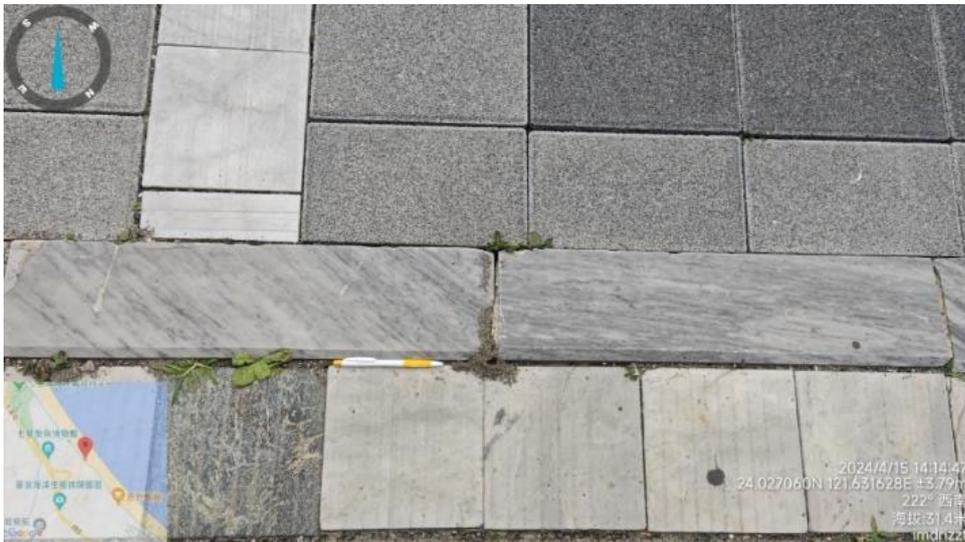
圖 12、七星潭地區因受地震力搖晃而產生的局部噴沙現象。（黃志遠拍攝）

沿過去前人報導米崙斷層地表破裂位置（盧詩丁等，2018），七星潭一帶無明顯地表破裂現象，僅少部分建物受地震力搖晃而受損，部分區域產生局部噴沙現象（圖 12），惟無法進一步追跡；東華大學創新園區無地表破裂現象（圖 13）；忠烈祠附近美崙溪河畔（圖 14），存在局部噴沙現象（圖 15、圖 16），研判為地震力搖晃導致，並無法追跡；東大門夜市一帶及南濱海岸皆無發現地表破裂現象。

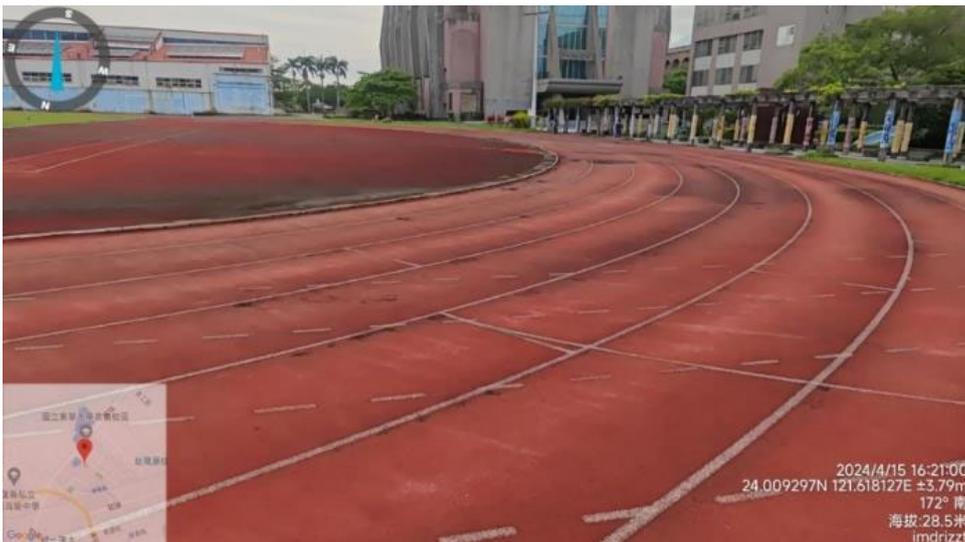
圖 13、東華大學創新園區操場於 2018 地震時受米崙斷層錯動，此次地震未再發生地表破裂現象。（黃志遠拍攝）

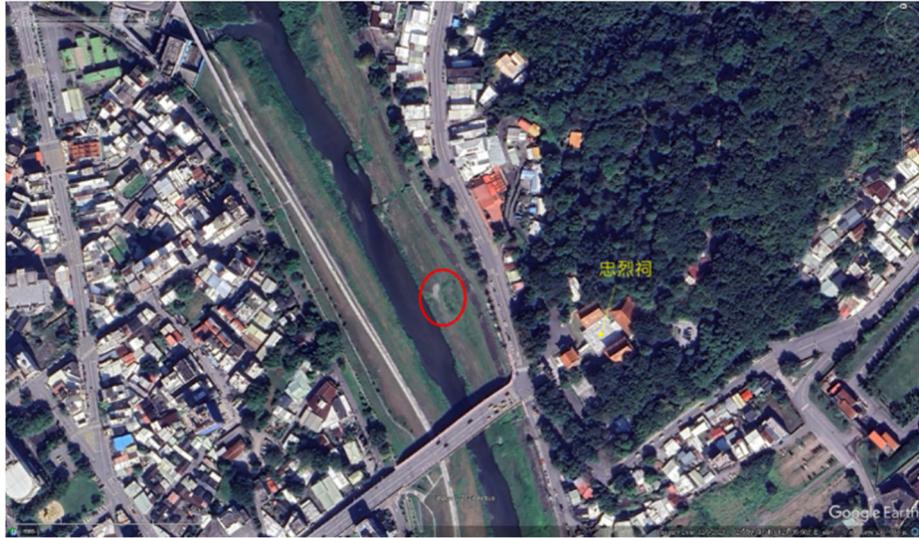
圖 14、GOOGLE Earth 提供之 2024-04-04 衛星影像，紅色圈圈處為噴沙區域（2024-04-22 檢索）。

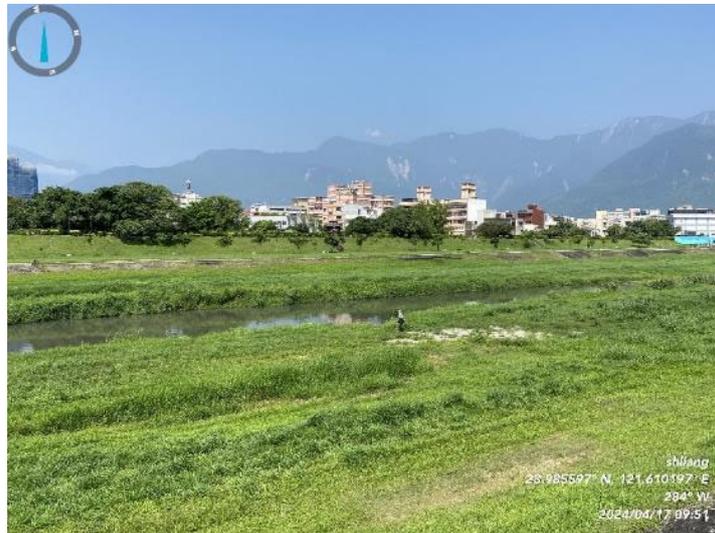
圖 15、忠烈祠附近美崙溪河畔局部噴沙現象。（梁勝雄拍攝）

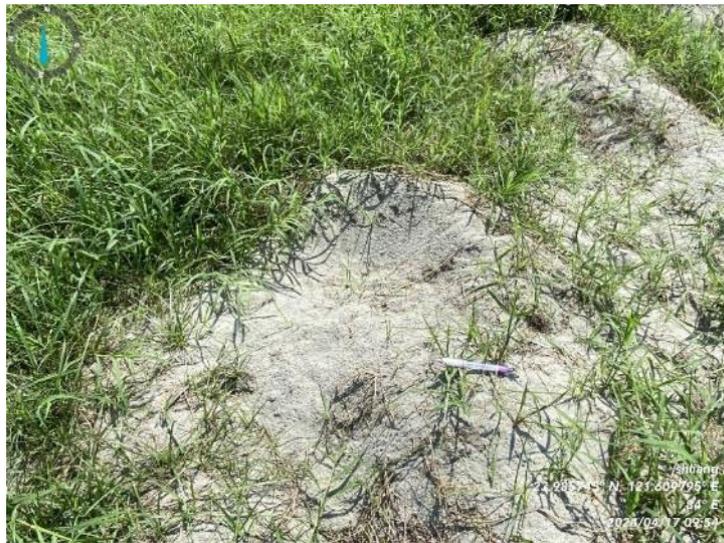
圖 16、噴沙口清楚可見。（梁勝雄拍攝）

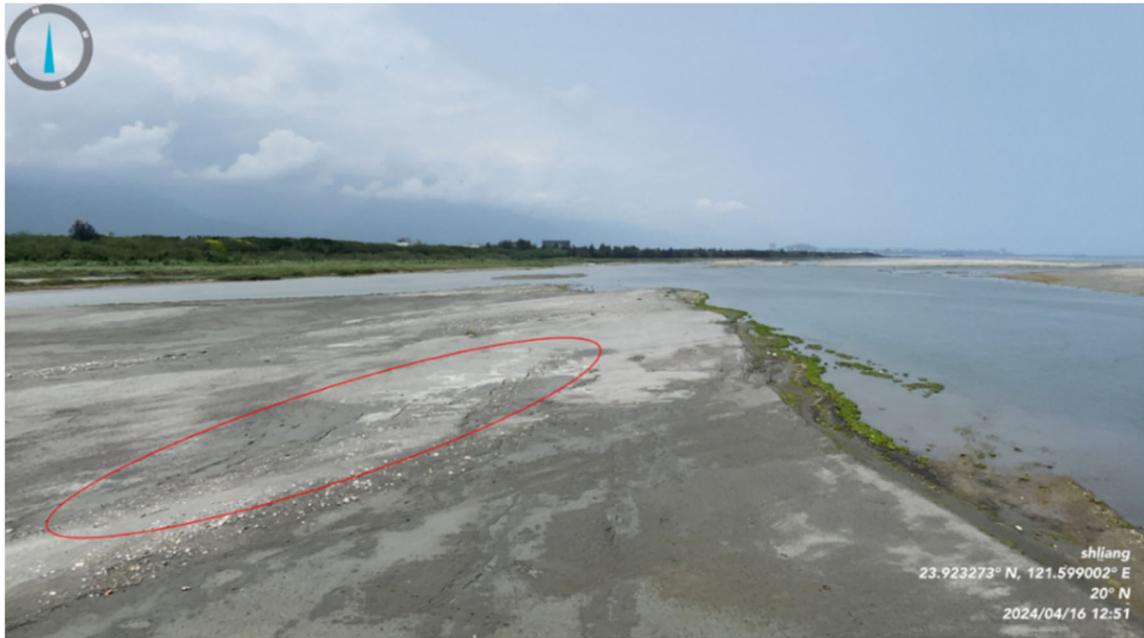
圖 17、往北拍攝花蓮大橋一帶沙洲側潰現象伴隨噴沙（紅圈處）。
（梁勝雄拍攝）

依此次主震的震源機制解（圖8），推測造成地震可能的斷層面為北北東走向，逆移形式為主，但其斷層面可能為向東或向西傾；若為向東傾斜，則嶺頂斷層活動可能性甚高；但若為向西傾，則可能是位在海底的斷層錯動所致。因此，沿嶺頂斷層過去曾發生地表破裂位置（盧詩丁等，2018），進行追蹤，確認是否再次發生地表破裂是此次地震調查的重要項目之一。花蓮大橋於20180206花蓮地震中，曾遭嶺頂斷層活動錯移，但此次地震沒有再受錯動跡象，而其它橫跨花蓮溪的幾座橋梁也都沒有受錯移情形，僅新箭瑛大橋與月眉大橋，受搖晃推擠而輕微受損。除橋梁是否受錯移之外，河床是否見到連續地表破裂也是重要觀察現象，花蓮大橋北側至花蓮溪河口間，可觀察到沙洲側潰伴隨噴沙現象（圖17、圖18）；液化現象最遠直到箭瑛大橋南側才消失，皆為沙洲側潰現象伴隨噴沙（圖19），在這些液化區域中，以月眉大橋南北兩側所見液化範圍最廣（圖20）。經分析比對過去的地表破裂現象，此次地震所見的液化等變形現象既不連續，也沒有線狀分布，未呈現雁行排列、斷層崖等構造特徵，也就是說不具斷層活動造成地表破裂的特徵，因此可以排除嶺頂斷層活動的可能性。

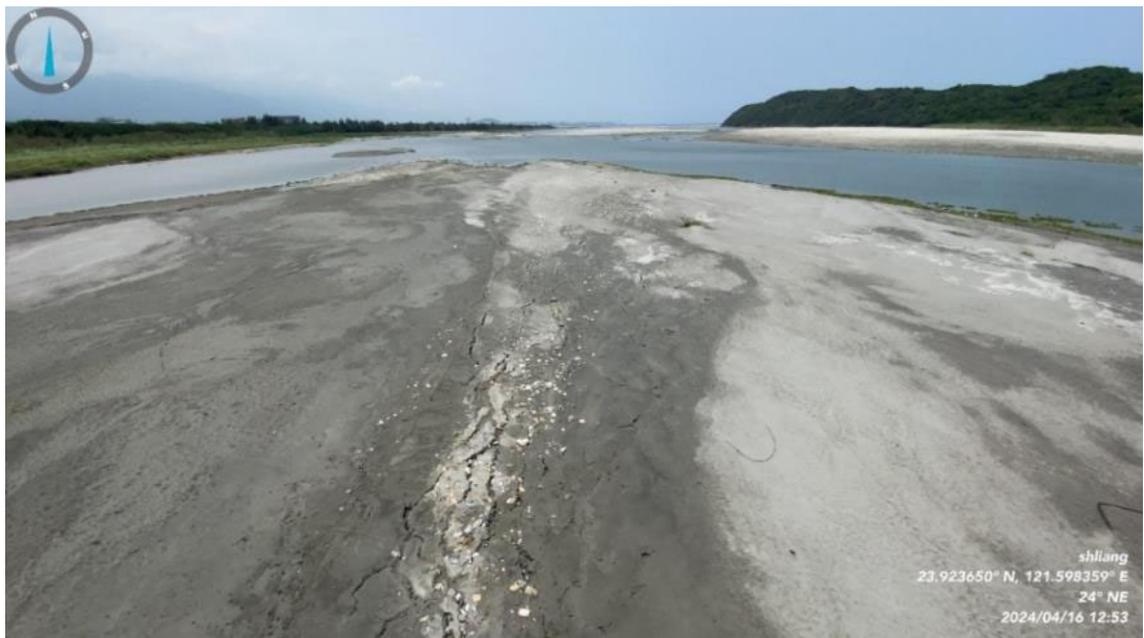
圖 18、不同角度鳥瞰花蓮大橋一帶沙洲側潰現象（往北拍攝）。
（梁勝雄拍攝）

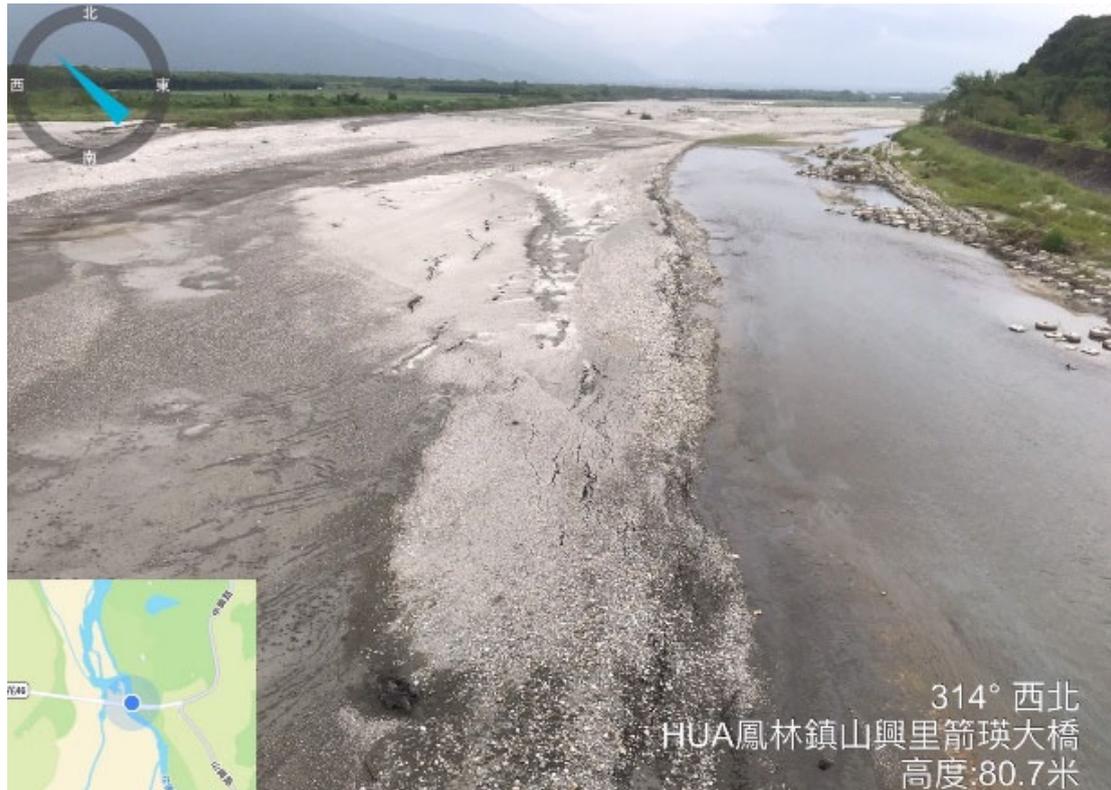
圖 19、箭瑛大橋鳥瞰沙洲側潰與噴沙現象（向西北拍攝）。（陳盈璇拍攝）

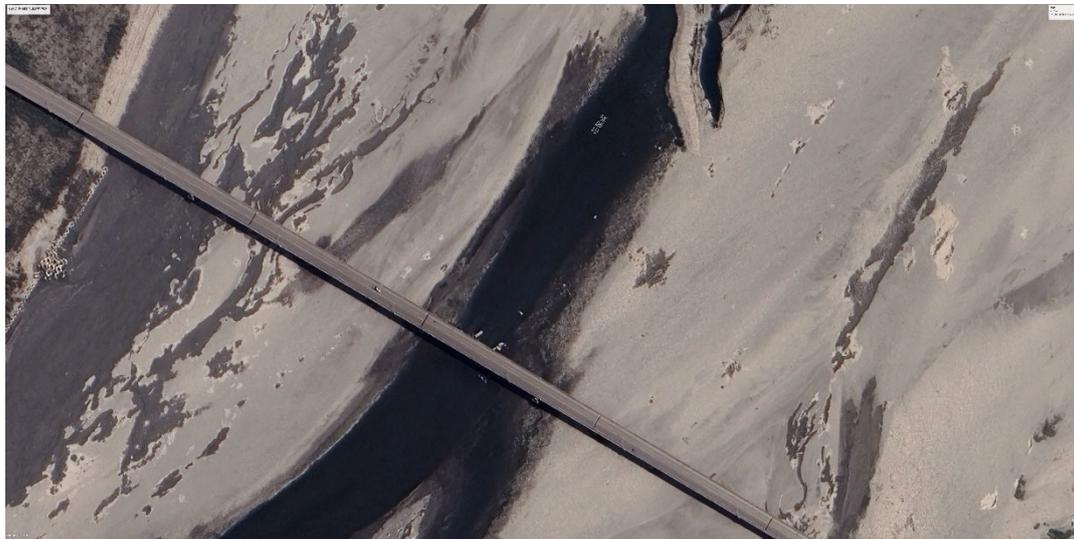
圖 20、月眉大橋南北兩側的側潰現象，往南約可延伸約 100 公尺（Google Earth 影像，圖像時間 2024/4/4）。

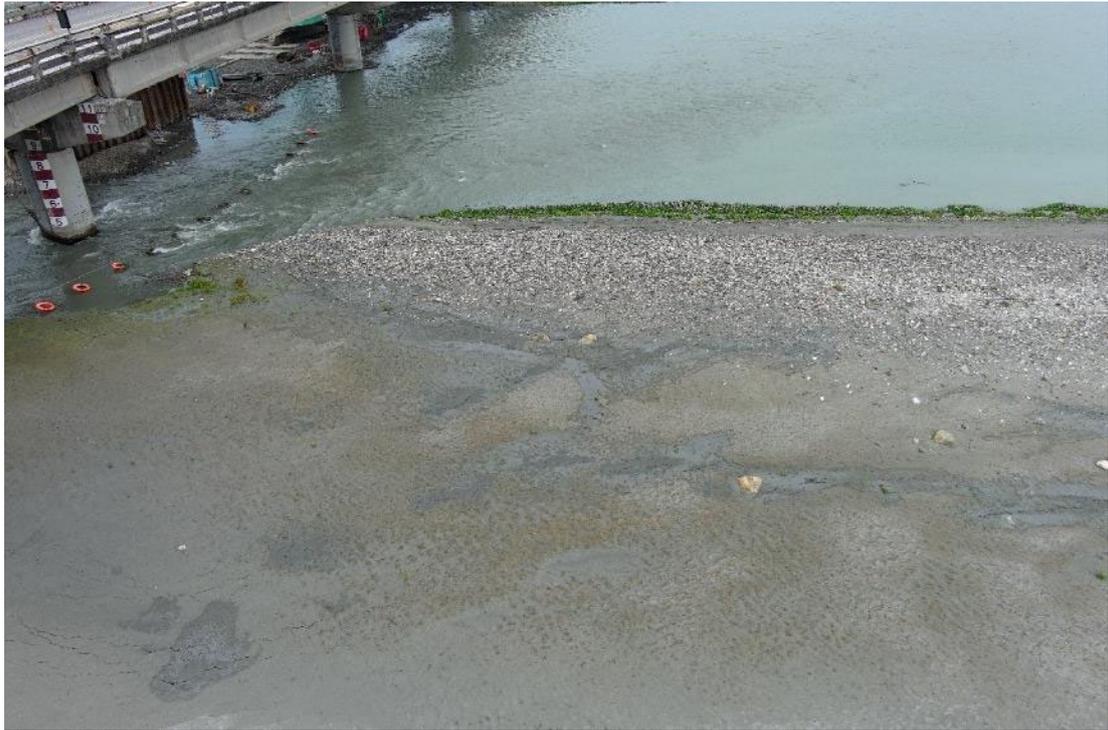
圖 21、4 月 23 日地震後，花蓮大橋東側所見噴沙與側潰現象。（謝有忠科長拍攝）

另外，4月23日凌晨餘震（267號）發生後，由於震度高達6.3，深度僅5.5公里，且位於陸上接近嶺頂斷層，本中心為確認是否發生地表破裂現象，又再一次立即前往米崙斷層與嶺頂斷層等區域，進行調查與執行空拍任務，但僅於花蓮大橋下產生新的噴沙現象（圖21），延伸約40公尺（圖22），所有區域仍未見地表破裂現象，也再次排除陸上活動斷層活動的可能性。

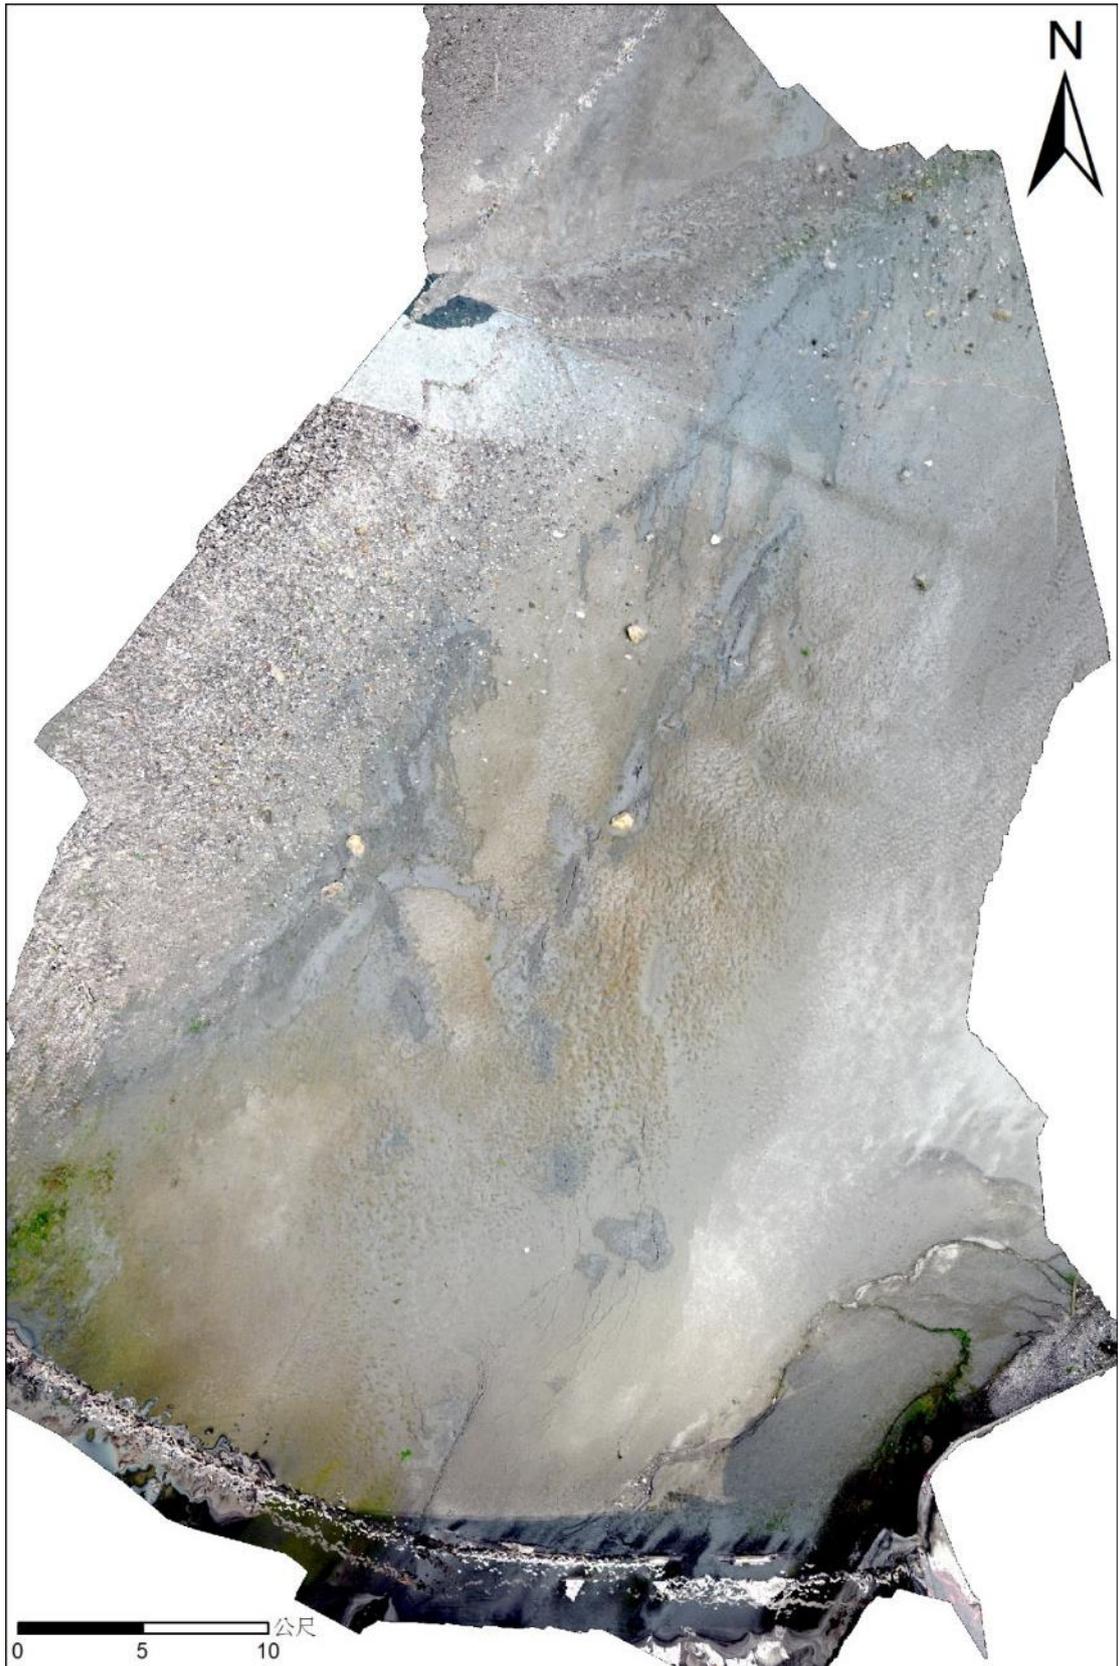
圖 22、4 月 23 日地震後，花蓮大橋噴沙現象南北延伸約 40 公尺。
(謝有忠拍攝)

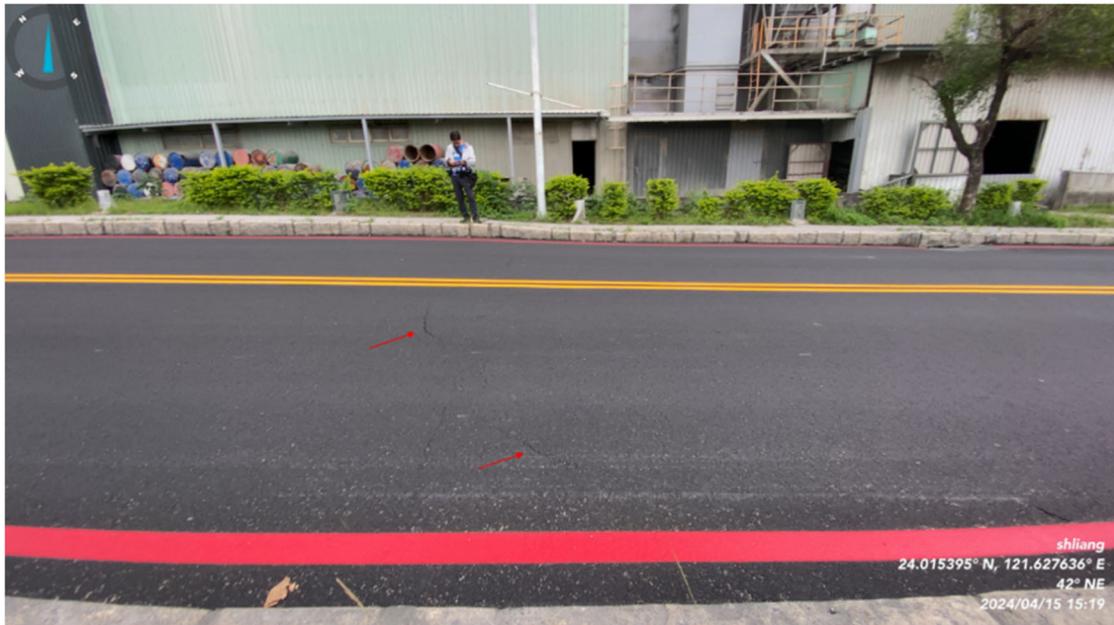
圖 23、地震力造成柏油路破壞現象，紅色箭頭處（向東北拍攝）。
（梁勝雄拍攝）

依據同震變形的分布，米崙台地呈現抬升，雖然米崙斷層沒有任何同震變形跡象，但根據前人判釋（沈淑敏等，2006；張國禎，2014），米崙台地上有民意線形，依前人判釋位置，僅於民意線形發現一處因地震力造成柏油路破壞現象（圖 23），惟並不明顯，且難以追跡，不具地表破裂特徵，而其他如月眉與米棧等線形的巡查也沒見到任何地表破裂現象。

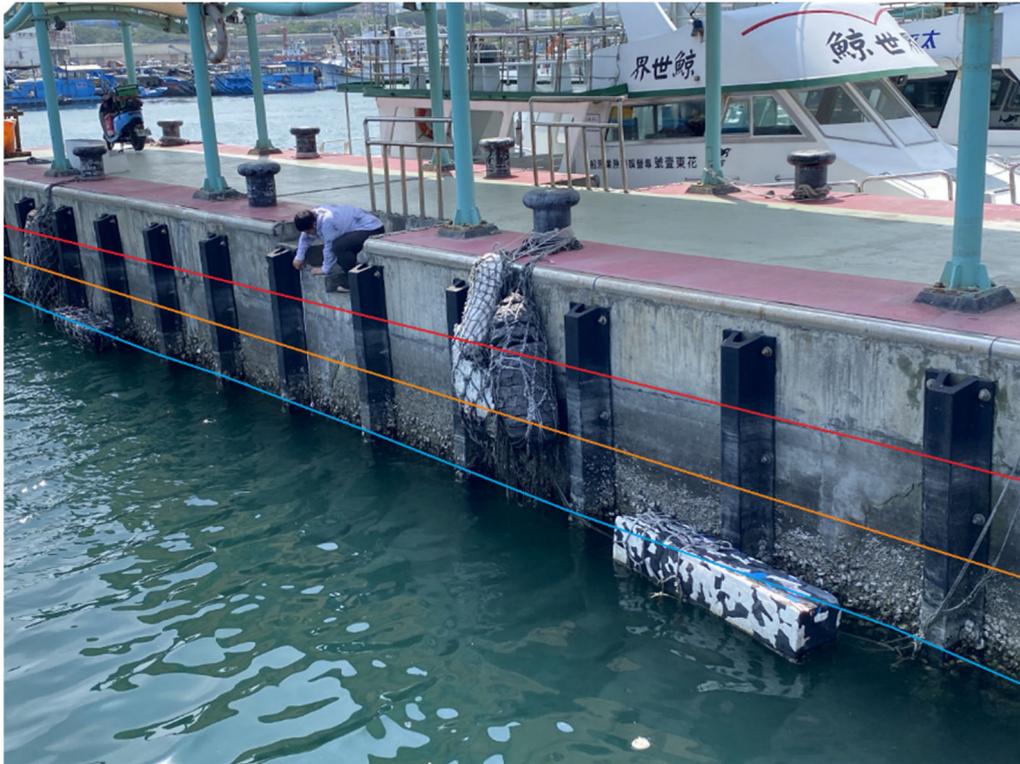
圖 24、花蓮港區藤壺與牡蠣等潮間帶生物被抬離水面。紅線為地震前潮水最高水位線，橘線為地震前潮間帶生物生長最上限，藍線為觀察日（4月17日）滿潮最高水位線。（梁勝雄拍攝）

生活在潮間帶的藤壺是判釋古海水面的重要指標（Doyle *et al.*, 1996; Hsieh and Rau, 2009）。0403花蓮地震後，花蓮港區能發現藤壺與牡蠣被抬離滿潮時的海水面（圖 24）；慈鯛科魚類繁殖期會在河岸或潮間帶近岸築巢（圖 25），太平洋公園南濱水閘門附近能觀察到慈鯛科魚類的巢穴被抬離水面的現象（圖 26），而在和平工業區專用港（圖 27）與鹽寮漁港因抬升量小於潮汐變化而不易觀察。

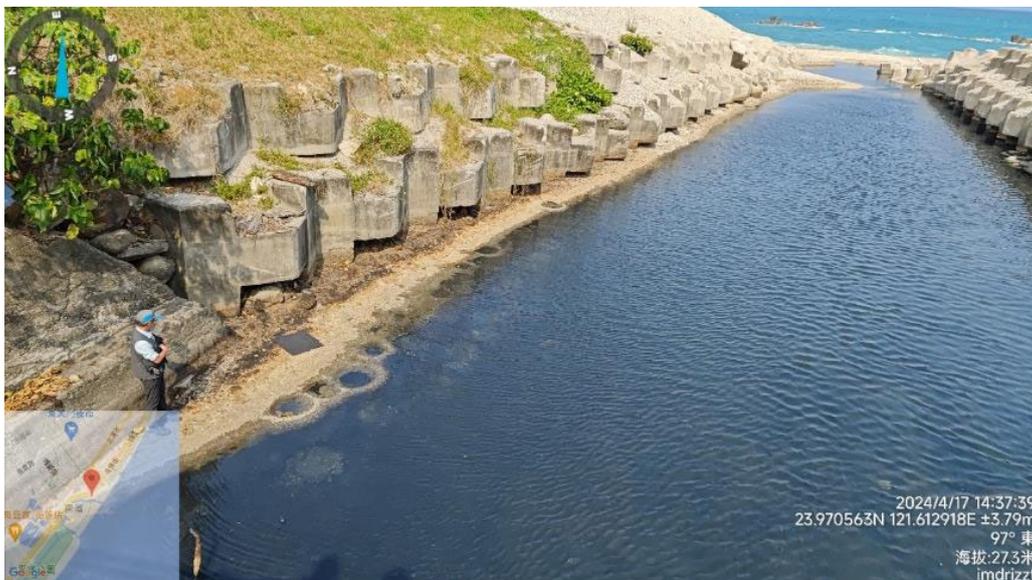
圖 25、太平洋公園南濱水閘門附近，向東拍攝，原應位在最低水位以下數十公分的吳郭魚巢穴已被抬離水面。（黃志遠拍攝）
