20240403 花蓮地震地質調查報告

經濟部地質調查及礦業管理中心

中華民國 113 年 5 月

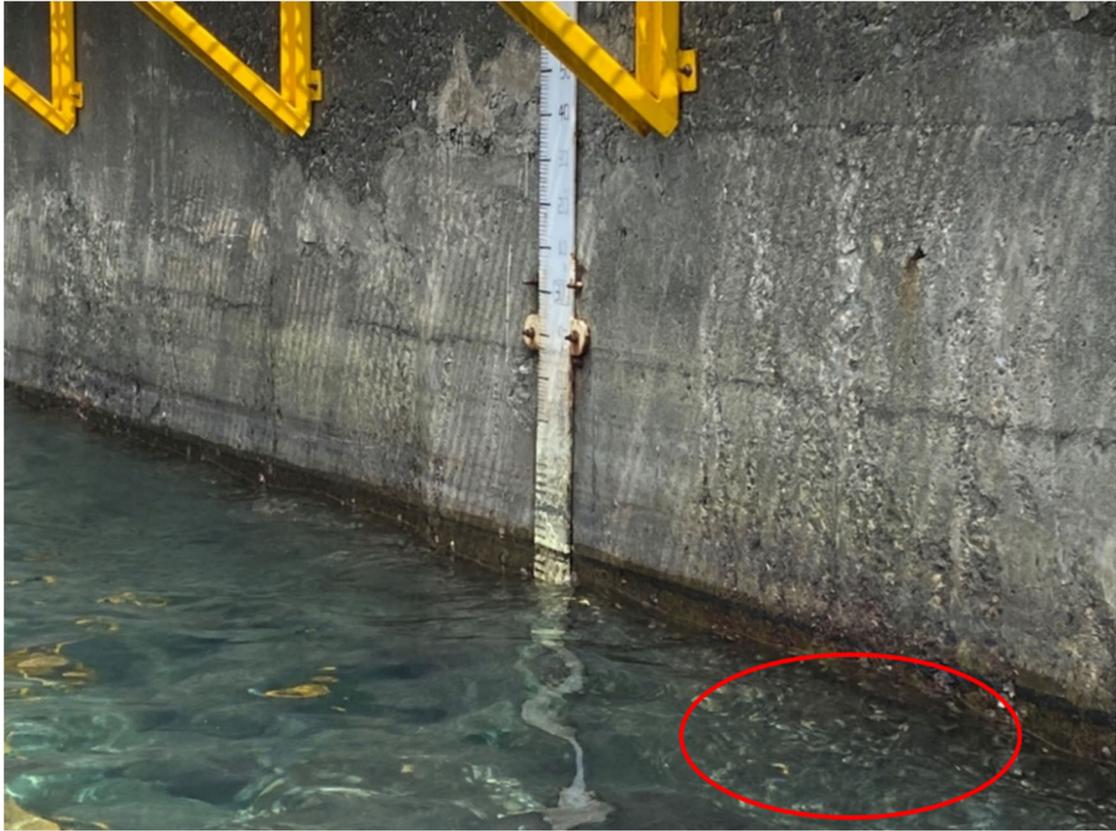
圖 26、滿潮時刻藤壺等潮間帶淺海生物仍位於水面下（紅圈處），推測抬升量小於潮汐變化而不易觀察。（崔秀國拍攝）

生活在潮間帶的藤壺是判釋古海水面的重要指標（Doyle *et al.*, 1996; Hsieh and Rau, 2009）。0403花蓮地震後，花蓮港區能發現藤壺與牡蠣被抬離滿潮時的海水面（圖 24）；慈鯛科魚類繁殖期會在河岸或潮間帶近岸築巢（圖 25），太平洋公園南濱水閘門附近能觀察到慈鯛科魚類的巢穴被抬離水面的現象（圖 26），而在和平工業區專用港（圖 27）與鹽寮漁港因抬升量小於潮汐變化而不易觀察。

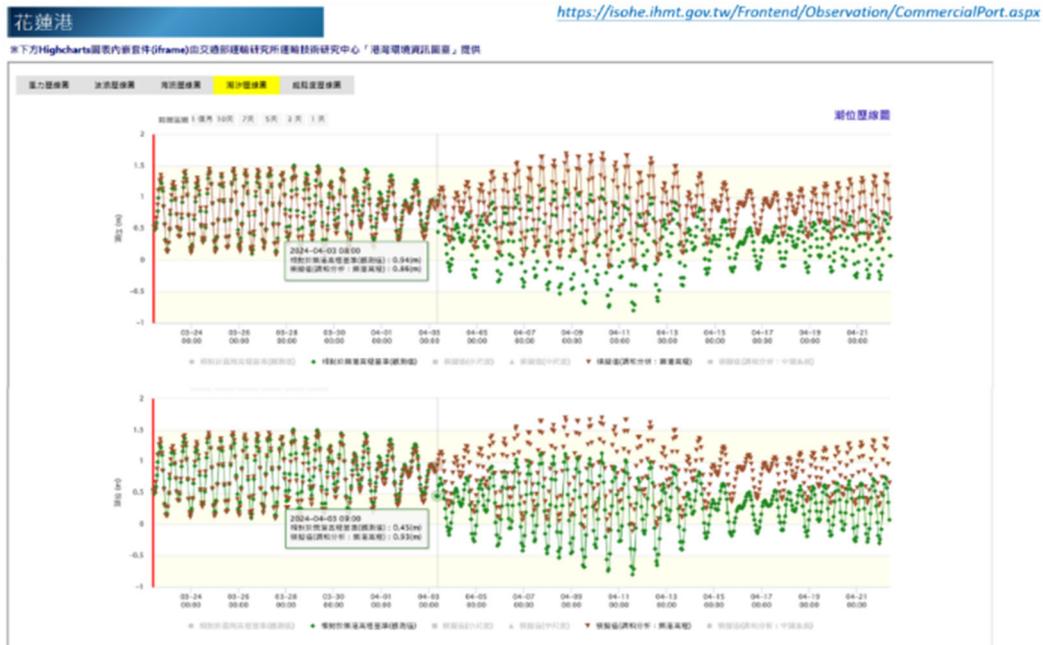
圖 27、花蓮港潮位資料，在 2024 年 4 月 3 日上午 8 時相對築港高程基準為 94 公分，在 2024 年 4 月 3 日上午 9 時相對築港高程基準為 45 公分。（港灣環境資訊網，2024-04-21 檢索）

比對交通部運輸研究所運輸技術研究中心「港灣環境資訊網」花蓮港區潮位資料，2024年4月3日上午8時相對築港高程基準為94公分，2024年4月3日上午9時相對築港高程基準為45公分（圖 27），另根據中央氣象署公布之花蓮港區潮汐預估，4月3日滿潮會發生在12時29分，故推得當日上午8時與9時原為潮位緩步上升的狀態，但潮位記錄高度突然減少達49公分，顯示為當時地震造成的地殼抬升所致，即因地震作用導致潮位站相對抬升近49公分。

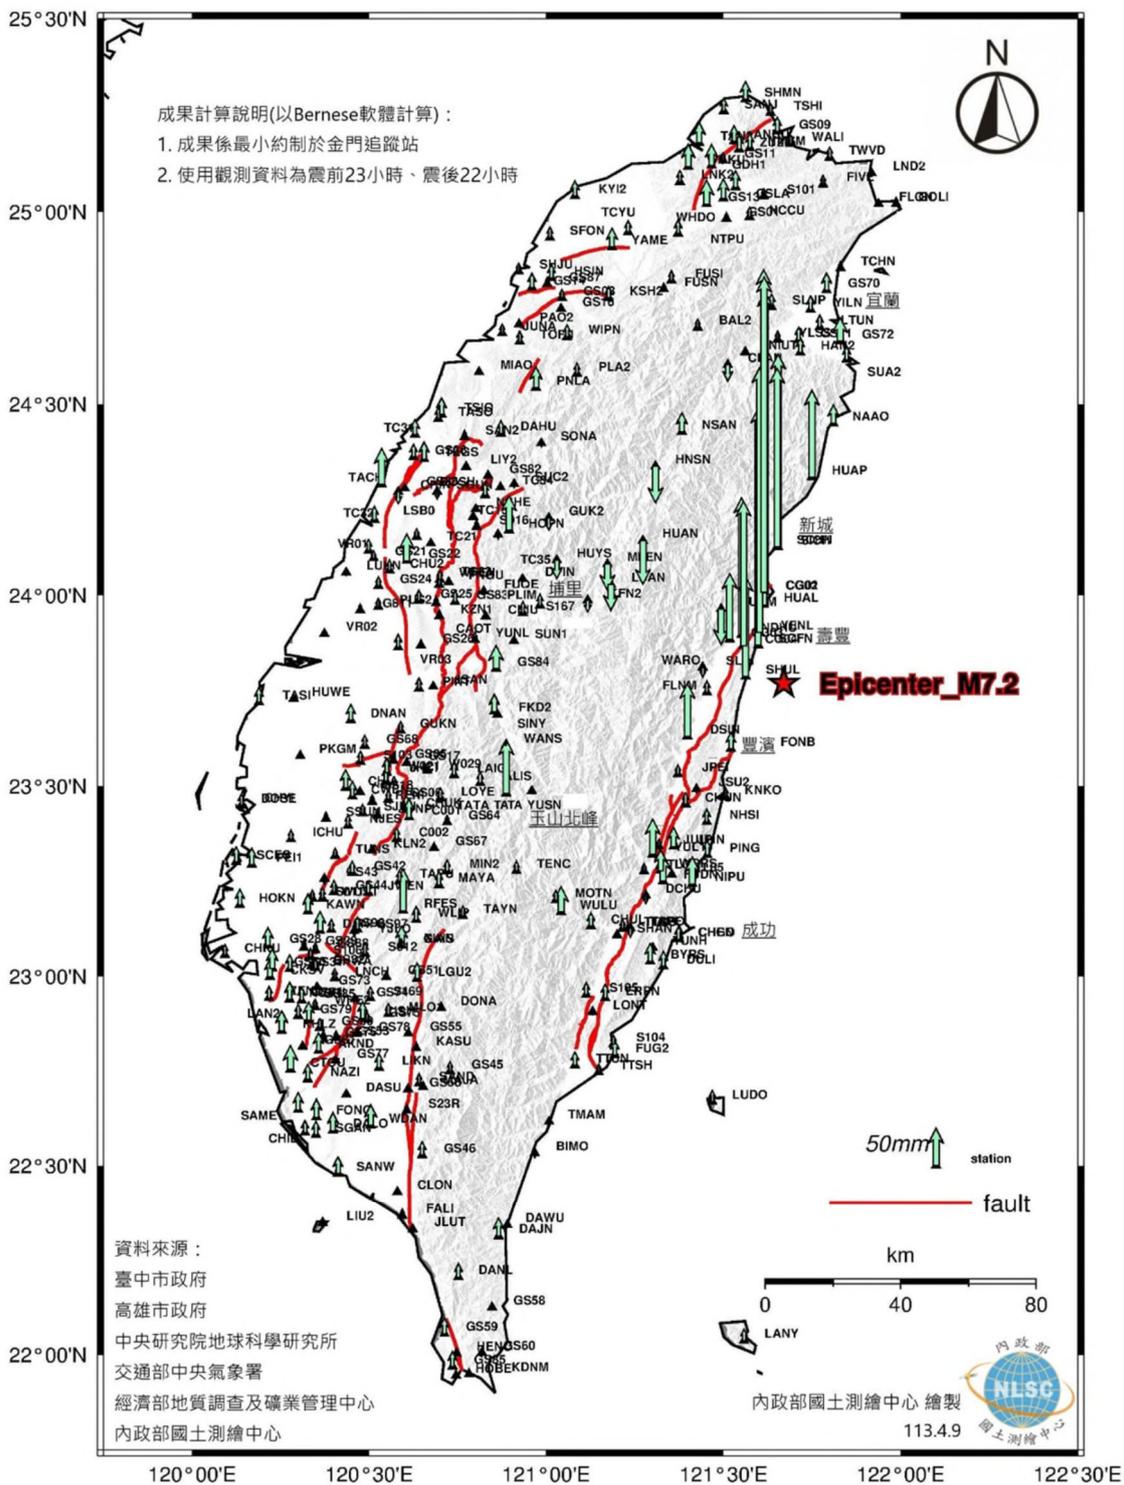
113年4月3日花蓮地震地表位移圖(橢球高)

圖 29、0403 花蓮地震前後地表同震垂直位移圖。(內政部國土測繪中心提供)

內政部國土測繪中心發布花蓮地震衛星導航系統（Global Navigation Satellite System, GNSS）地表位移成果資料顯示相對於金門測站（KMMN），測站最大水平地表位移發生在東管處站（YENL），向東南方位移22.2公分（圖 28）；垂直最大抬升量為花蓮站（HUAL），抬升45.1公分（圖 29）。另外，由0403花蓮地震前後「大地2號（だいち2号，ALOS-2）」雷達影像解算地表變形資

料顯示視衛星方向（Line Of Sight, LOS）縮減量為45公分（日本國土地交通省國土地理院，2024），與現地量測接近。
