煤 山 煤 礦 災 變 調 查 報 告

台 灣 省 礦 務 局

# 礦場災變調查報告

| 災變發生時間 | 民國七十三年七月十日十二時四十分 | 災變報告時間 | 七月十日十二時三十分 | 起火場所 | 又斜坑右二片壓風機房 |

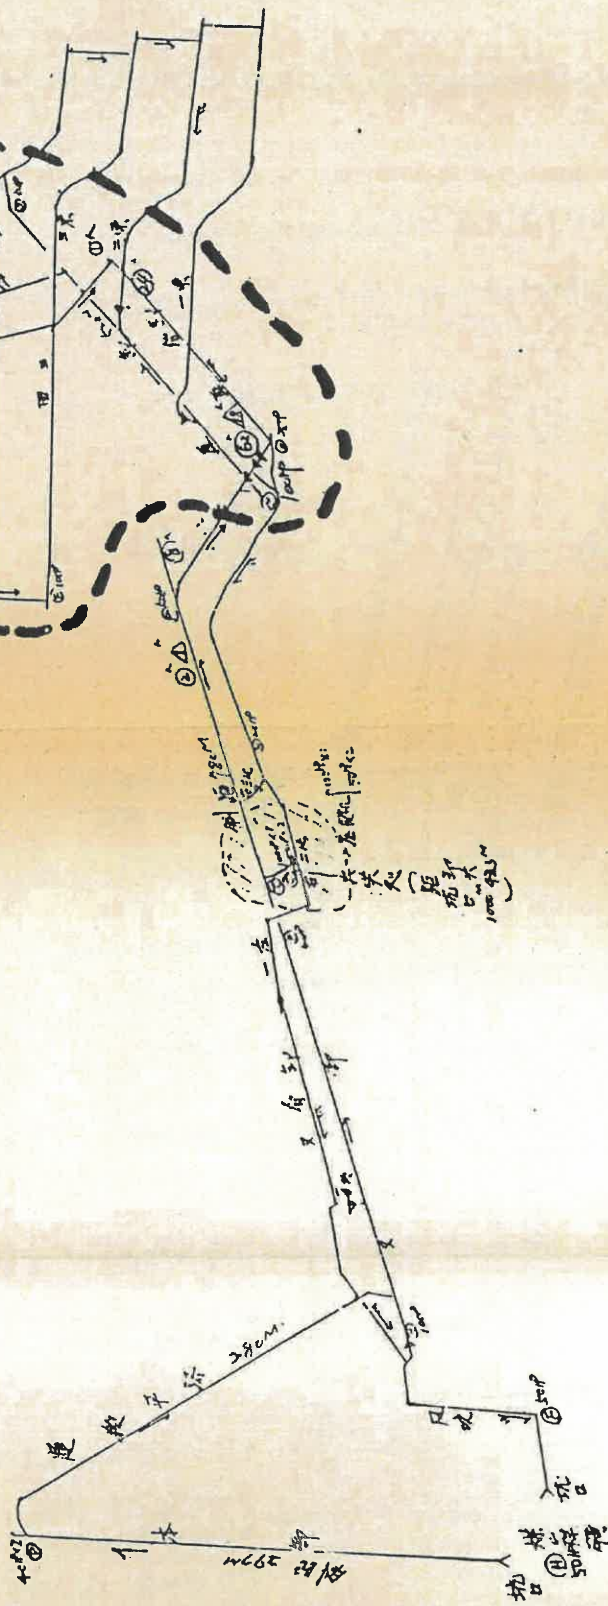
# 金星山煤礦坑內大災罹災人員位置圖

○ 內數字表示死亡人數(計103人)。  
△ 內數字表示生還人數(計22人)。

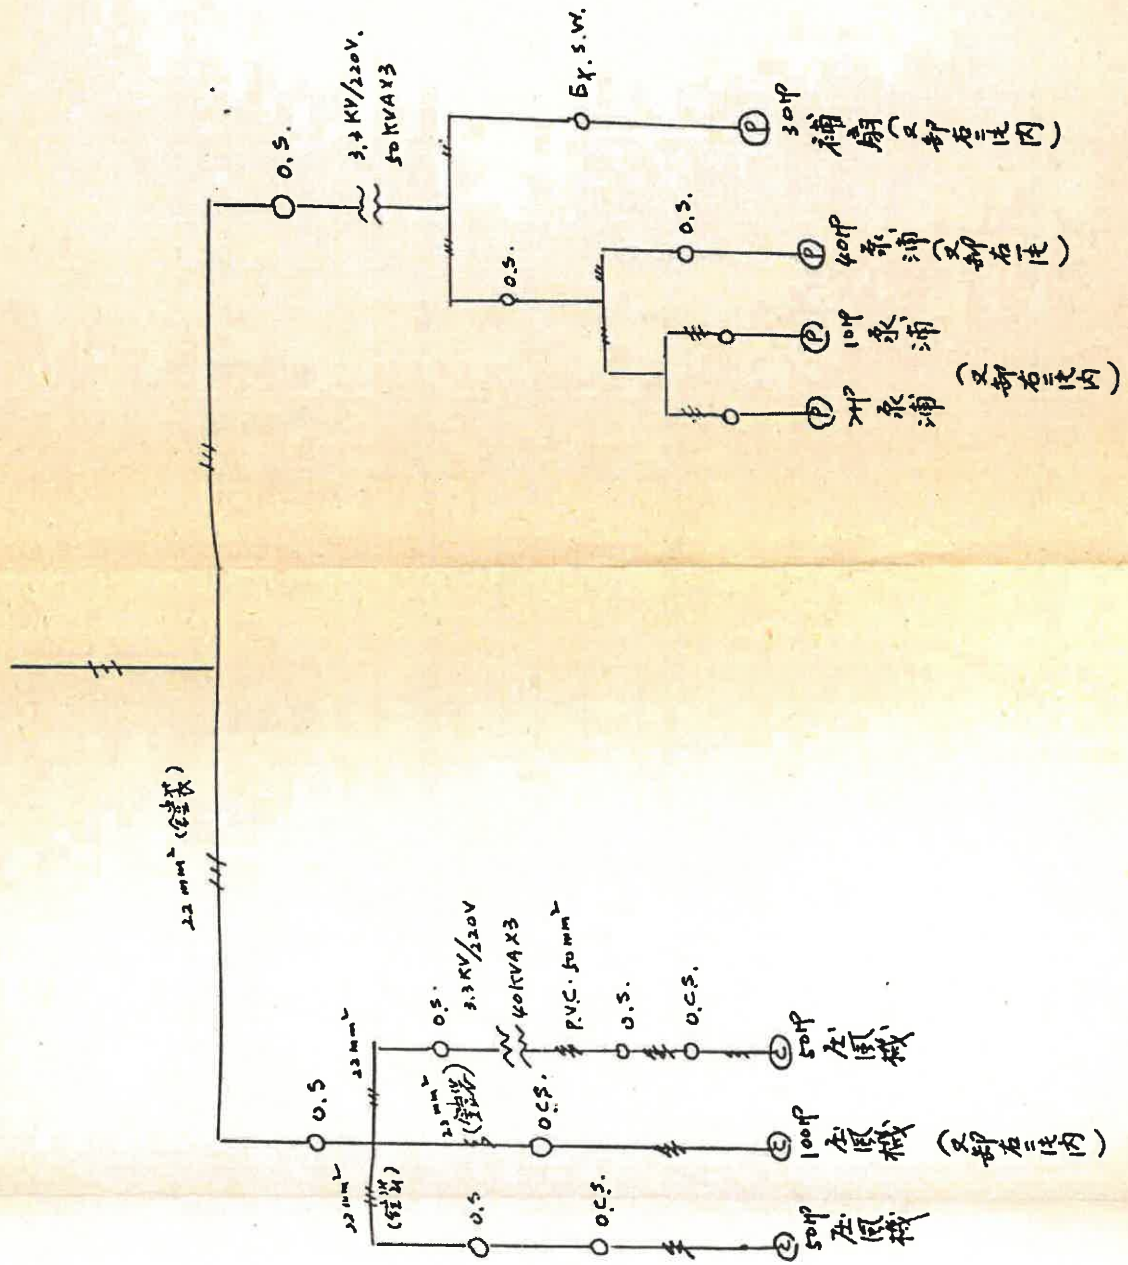
又斜坑石庄內電機設備供電線路之電氣單線圖 73. 7. 10.

(2) 40KVA 變壓器組最外側一台起火燃燒之原因：  
依據現場低壓 220 V 50 HP 壓風機之電動機電源側之引接線短路之痕跡與 40KVA 變壓器組最外側一台焚毀情形，及由生還者稱彼等在又斜坑底聞煙味而搭 3300 V 100 HP 捲揚機捲揚之礦車逃生，約經十餘分鐘後因停電致礦車停在一口下等情形，判斷因高壓電機設備故障，產生之火花引起燃燒之可能性無。
