## 活動斷層地質敏感區劃定計畫書

F0025 口宵里斷層

劃定機關:經濟部

中華民國 113 年7月

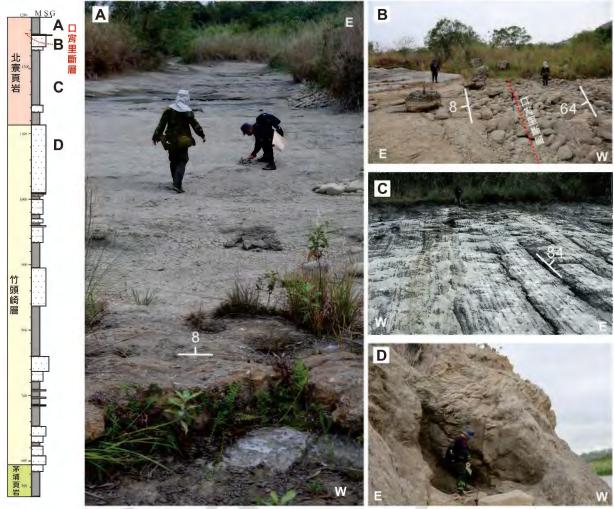
圖 8 地層柱與地層照片。左側為曾文溪走馬瀨至劉陳灣(位置參見圖7)沿線建立之地層柱,右側圖 A 至 D 拍攝位置可對應至地層柱。圖 A:斷層下盤出露向東傾斜 8 度之北寮頁岩,朝東拍攝;圖 B:紅色虛線指示口宵里斷層位置,斷層上盤岩層受斷層作用拖曳,有較陡的傾角,下盤岩層傾角較緩,朝南拍攝;圖 C:斷層上盤出露向東傾 84 度之北寮頁岩,朝北拍攝;圖 D:斷層上盤出露傾角近乎鉛直的竹頭崎層,朝南拍攝。照片位置參見圖 7。

本區出露的地層是引用何信昌等(2005)繪製的地質圖與地層分類,近斷層出露的地層包括竹頭崎層、北寮頁岩(含鏡面砂岩透鏡體)與玉井頁岩(圖6、圖7及圖8)。地層特性簡述如下:

竹頭崎層在灣潭與走馬賴至劉陳灣一帶的曾文溪畔出露最為完整,其整體為一向上變粗序列,岩性以中層砂泥互層至薄砂泥互層為主,砂層在劉陳灣以南驟減,轉以厚泥岩偶夾薄砂層為主。北寮頁岩在劉陳灣及大平至照與一帶的曾文溪畔出露,整體呈一向上變粗序列,下部由厚層灰色泥岩偶夾薄砂層組成,上部為中層砂泥互層與鏡面砂岩透鏡體。鏡面砂岩透鏡體與其下的砂泥互層呈侵蝕性接觸,砂岩由大型的水道、崩移構造或拼合的薄板狀砂體組成。玉井頁岩屬本區出露最上部的地層,覆蓋玉井以南多數的區域,岩性以厚層灰色泥岩偶夾薄砂層為主。

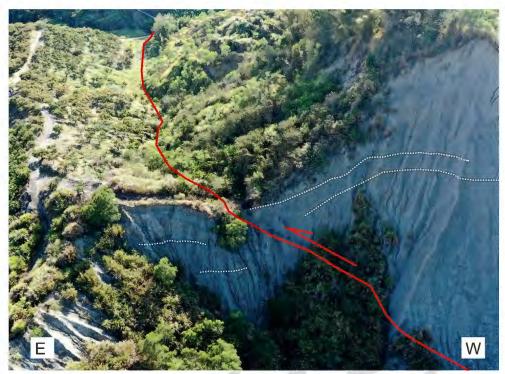
圖 10 貓兒干一帶出露的斷層露頭 (朝南拍攝),展示上盤岩層受斷層拖 曳有較高傾角的現象。白色虛線指示層面,紅色線段為口宵里斷 層位置。照片位置參見圖 7。

口宵里斷層在曾文溪畔劉陳灣(圖9)與貓兒干(圖10)一帶出露最為明確,斷層帶寬約30公尺,上盤的竹頭崎層與北寮頁岩向東傾60至84度,向東逆衝至東傾約17度的鏡面砂岩透鏡體及年輕的階地堆積層之上,顯示斷層仍相當活躍。

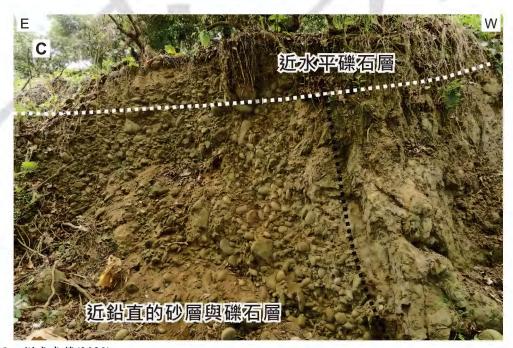
圖 11 灣潭北側構造線形趾部出露的階地堆積層。照片展示砂礫層受斷層 擠壓拱起,再被近水平礫石層覆蓋。白色虛線為近水平礫石層的 層面,黑色虛線標示近鉛直砂礫層中的層面。照片位置參見圖 6。

劉陳灣以北,斷層跡沿線具明確的構造線形,其中灣潭北側可見年輕的階地堆積層已受斷層作用拱起(圖 11),斷層下盤岩層的傾角則驟緩至 10至 30度(劉彥求等,2020;黎明工程顧問股份有限公司,2021)。興南至興北一帶,跨構造線形的鑽探剖面可見上盤地層受斷層拖曳而拱起,並具顯著的剪切與破裂現象,斷層下盤岩層傾角較平緩,且不具剪切破裂特徵(黎明工程顧問股份有限公司,2021,圖 12)。上述地層特性可向北延伸至楠西區興北的曾文二號橋(劉彥求等,2020;黃文正,2020;黎明工程顧問股份有限公司,2021),二號橋以北的地層轉為向東傾的同斜構造(黎明工程顧問股份有限公司,2021),二號橋以北的地層轉為向東傾的同斜構造(黎明工程顧問股份有限公司,2023),斷層拖曳上盤岩層褶曲的特徵已不復見,因此本地質敏感區北端止於曾文二號橋一帶。

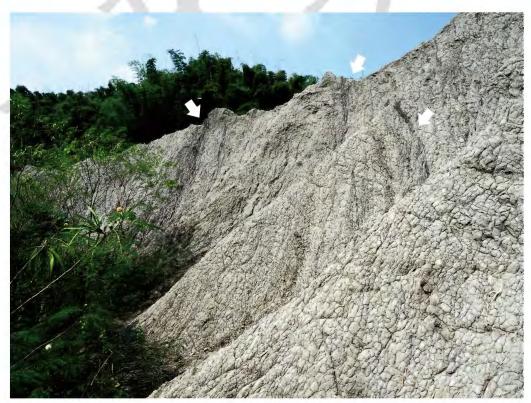
圖 13 刺桐腳地區出露之斷層露頭,白色箭頭指示近鉛直的斷層泥。朝北 拍攝,照片位置參見圖 7。

在劉陳灣以南,由於地層的岩性轉以泥岩為主,因此構造線形較不明確,但仍可藉由斷層兩側地層位態或特性差異判釋斷層位置。在玉井區龜殼一帶,斷層上盤出露偶夾薄砂的厚泥層,向東傾 50 至 84 度,下盤的地層轉以厚泥岩或砂層為主,傾角變緩為 10 至 30 度。南端玉井區刺桐腳一帶,可見近乎鉛直的斷層泥(圖 13),地層傾角亦有跨斷層變緩的現象。刺桐腳以南,尚未發現與口宵里斷層有關的斷層事證,因此本地質敏感區南端止於刺桐腳附近。
